Građevina: **POVRŠINSKE VODE RH**

Vrsta dokumentacije-struka: Studija - Projekt više struka
Projekt: **HIDROMORFOLOŠKI MONITORING TEKUĆICA U 2019. I 2020. GODINI**

Naziv projektne mape: HIDROMORFOLOŠKE OCJENE

Oznaka projektne mape: Y1-O03.00.05-G01.2 Mapa: 2 od 2 ZOP: **O03**

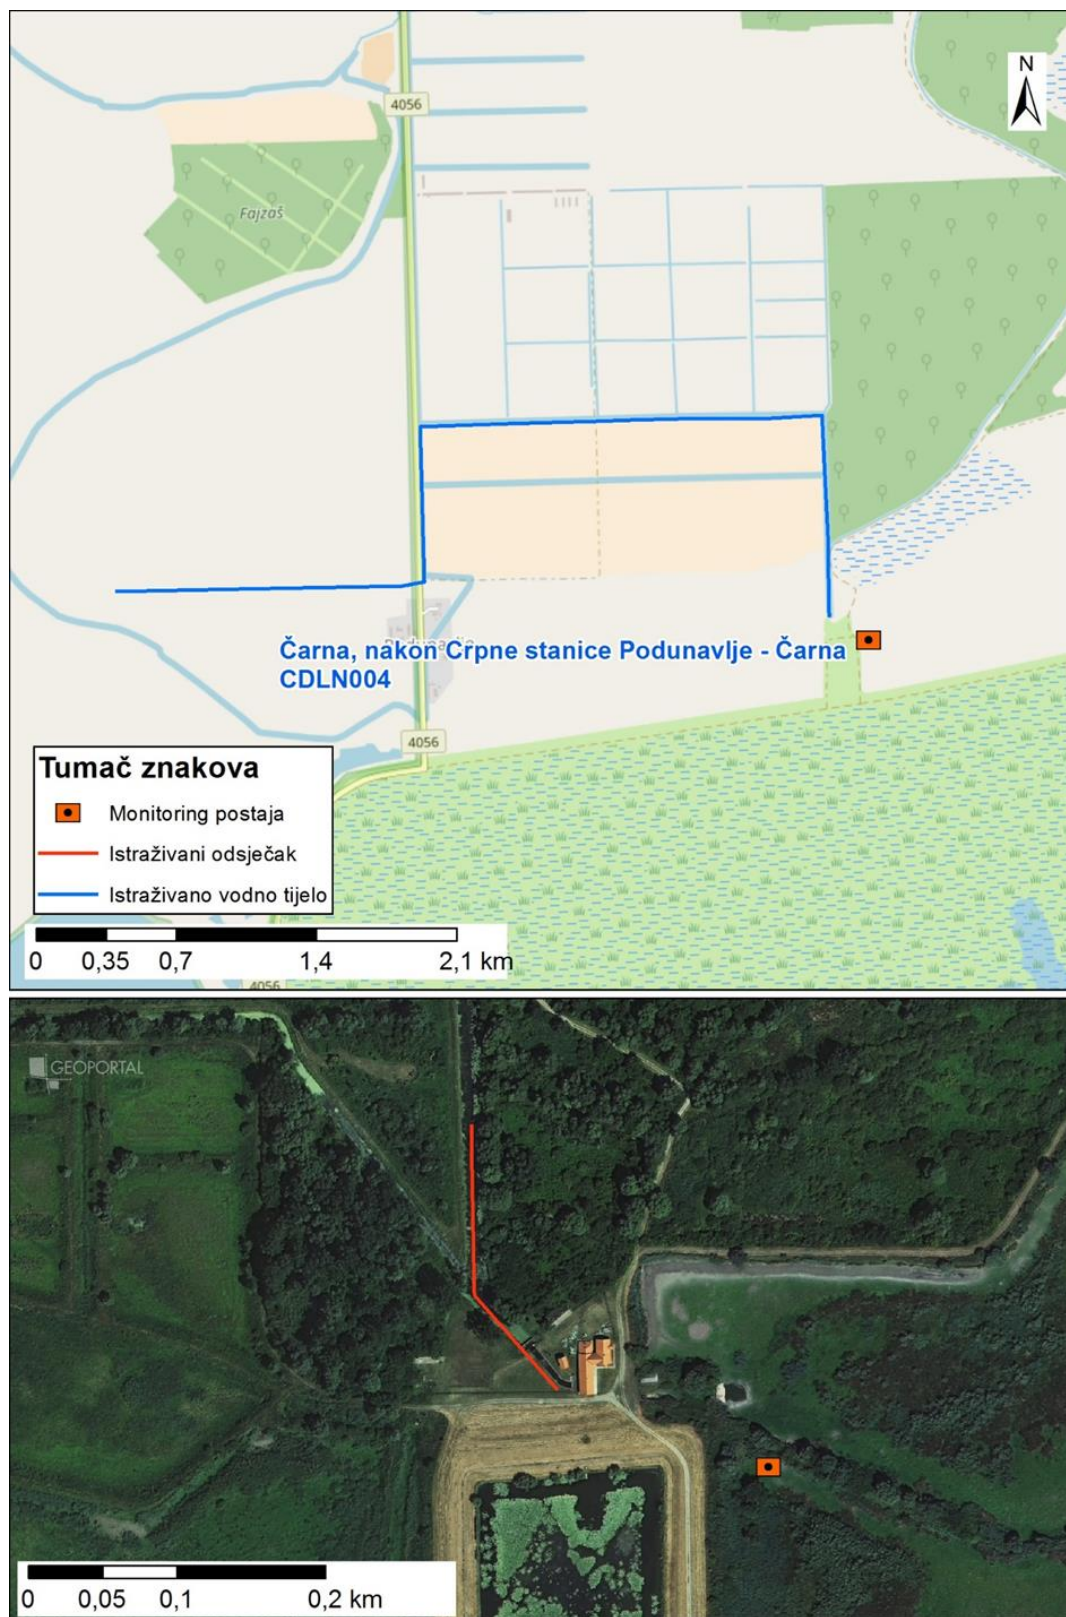
Slika 1.2: Prikaz monitoring postaje, istraživanog odsječka i vodnog tijela

Hidrološki potencijal na mjernoj postaji Čarna, nakon Crpne stanice Podunavlje je loš.
Uzdužna povezanost je u potpunosti prekinuta.

Morfološki potencijal je umjeren. Tekućica je duž cijelog toka izmijenjenog korita i obala. Priobalna vegetacija je znatno izmijenjena i većinom se sastoji samo od zeljaste vegetacije ili je u potpunosti uklonjena. Mogućnost lateralnog kretanja korita je potpuno ograničena.

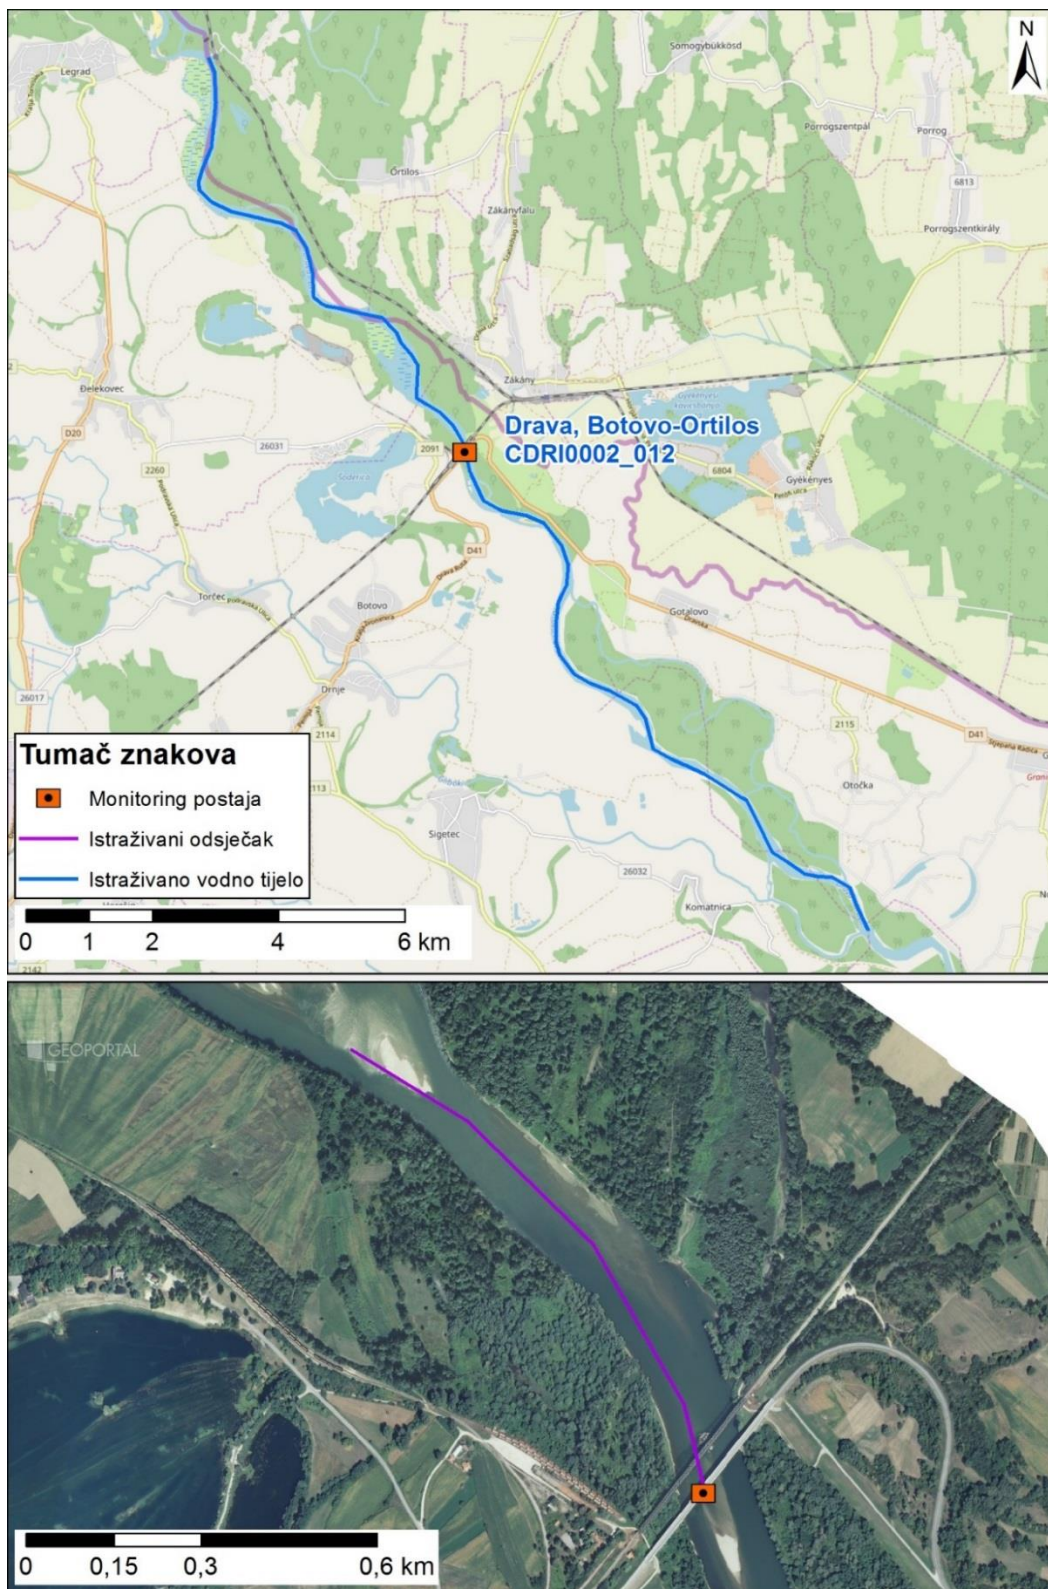
Slika 4.2: Prikaz monitoring postaje, prikaz istraživanog odsječka, prikaz vodnog tijela

Morfološki potencijal je dobar. Geometrija korita nije značajno promijenjena. Obale tekućice su umjereno izmijenjene s lokalnim utjecajem obaloutvrda. Priobalna vegetacija je prirodna i drvenasta. Lateralna povezanost rijeke s poplavnim područjem je neznatno ograničena.

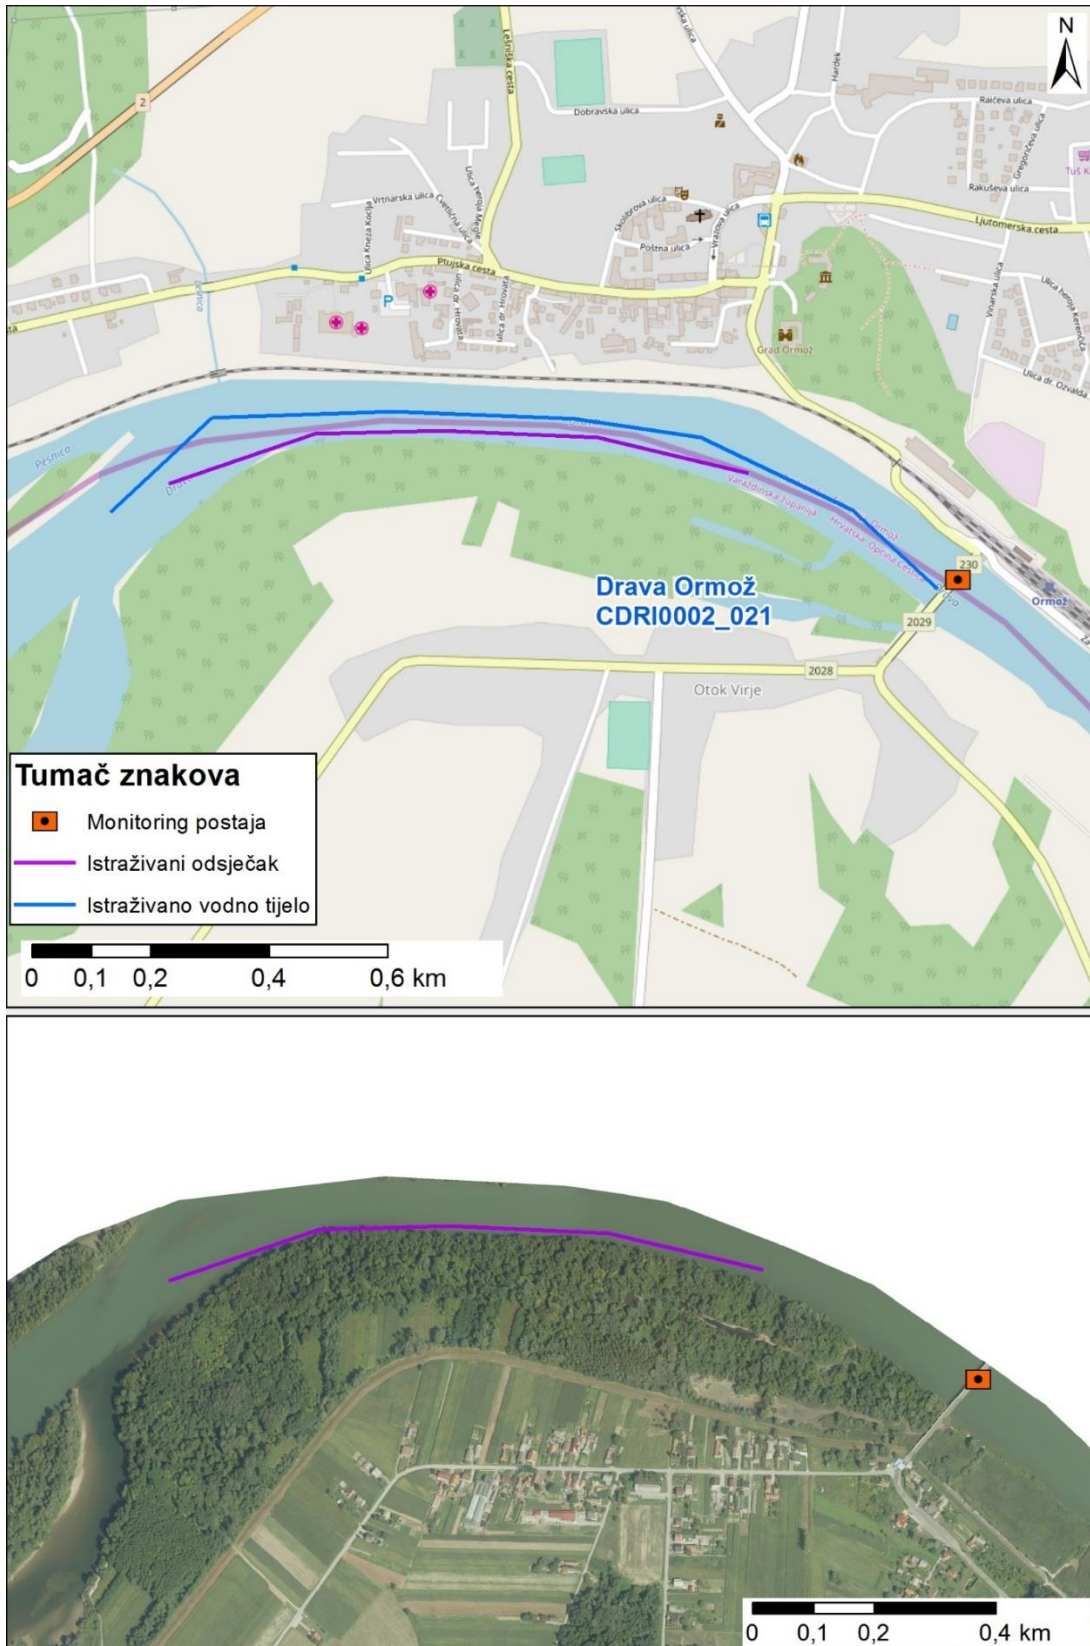
Slika 5.2. Prikaz monitoring postaje, prikaz istraživanog odsječka, prikaz vodnog tijela

Morfološki potencijal je dobar. Obale tekućice su neznatno promijenjene, s gotovo prirodnom drvenastom priobalnom vegetacijom. Lateralna povezanost rijeke s poplavnim područjem i lateralno kretanje korita su u velikoj mjeri ograničeni.

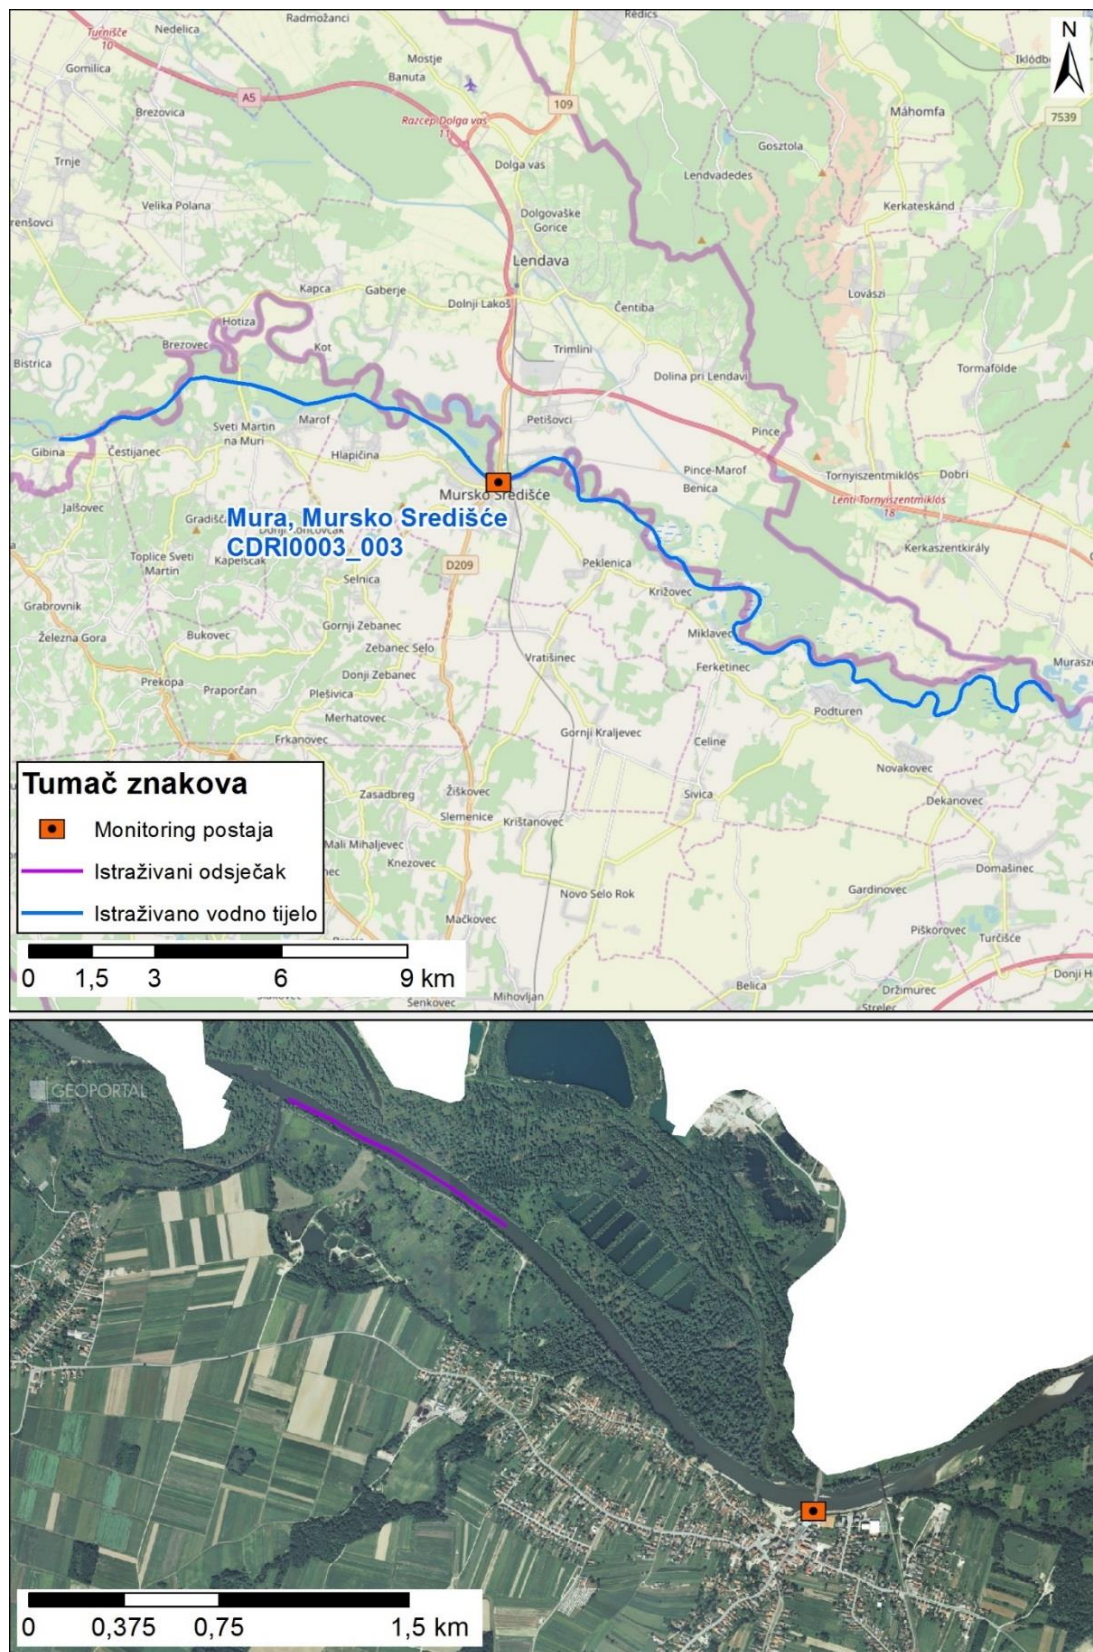
Slika 7.2: Prikaz monitoring postaje, prikaz istraživanog odsječka, prikaz vodnog tijela

Morfološki potencijal je dobar. Geometrija korita je umjereno promijenjeno, naime korito je izravnano. Obale tekućice su umjereno izmijenjene, s gotovo prirodnom drvenastom priobalnom vegetacijom. Lateralno kretanje rijeke je u velikoj mjeri ograničeno.

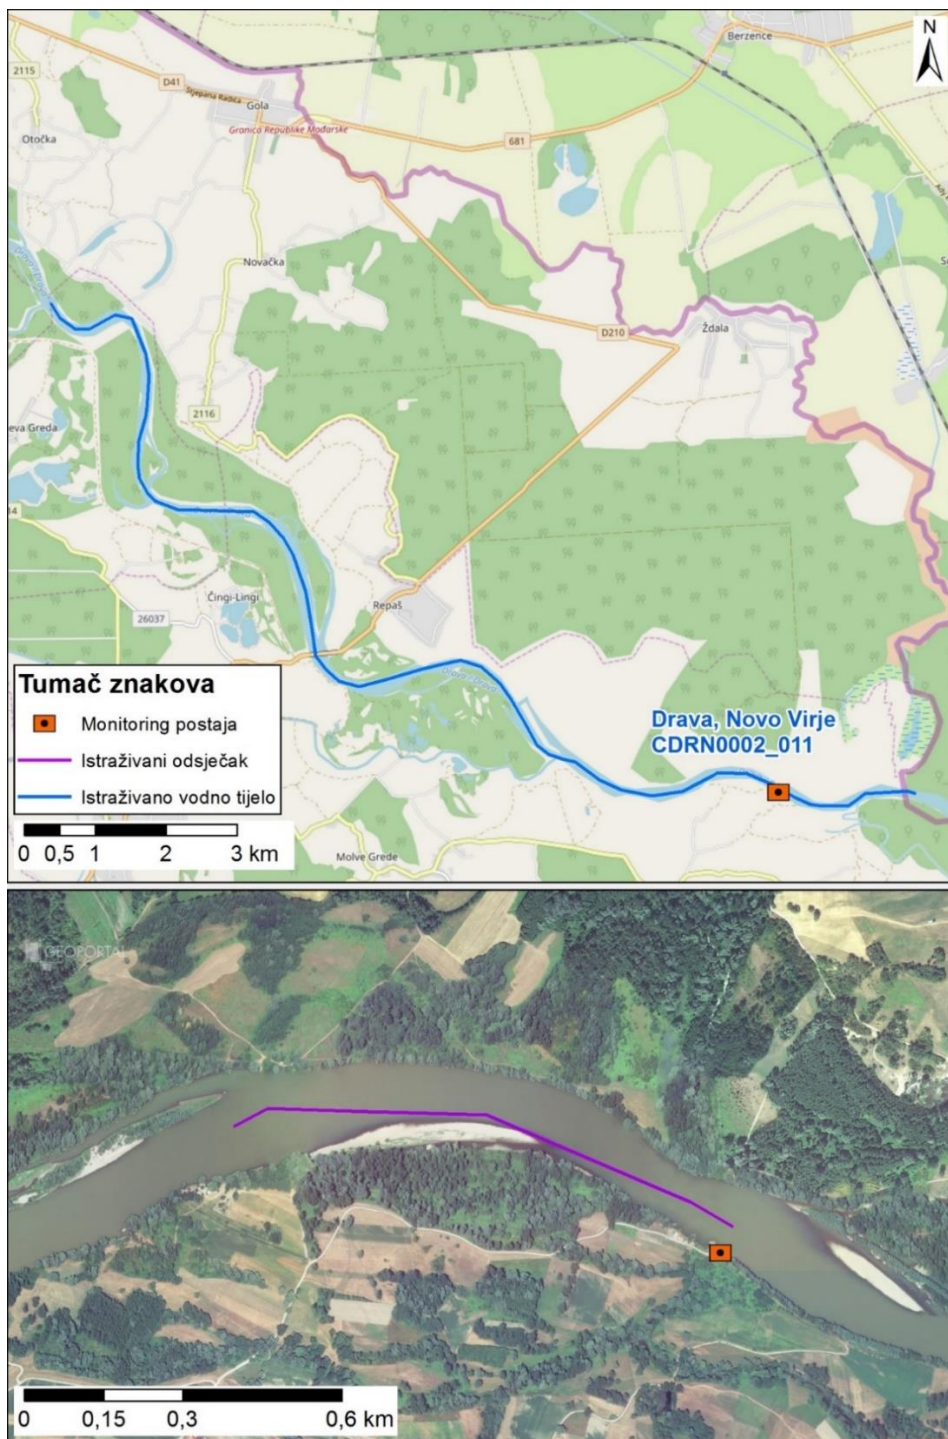
Slika 10.2: Prikaz monitoring postaje, prikaz istraživanog odsječka, prikaz vodnog tijela

Morfološki potencijal je vrlo dobar. Geometrija korita je umjereno promijenjena zbog izravnavanja korita tijekom 19. stoljeća. Obale tekućice su umjereno izmijenjene, s umjereno izmijenjenom priobalnom vegetacijom sa smanjenim udjelom drvenaste vegetacije zbog uklanjanja. Lateralna povezanost rijeke s poplavnim područjem je manjim dijelom ograničena.

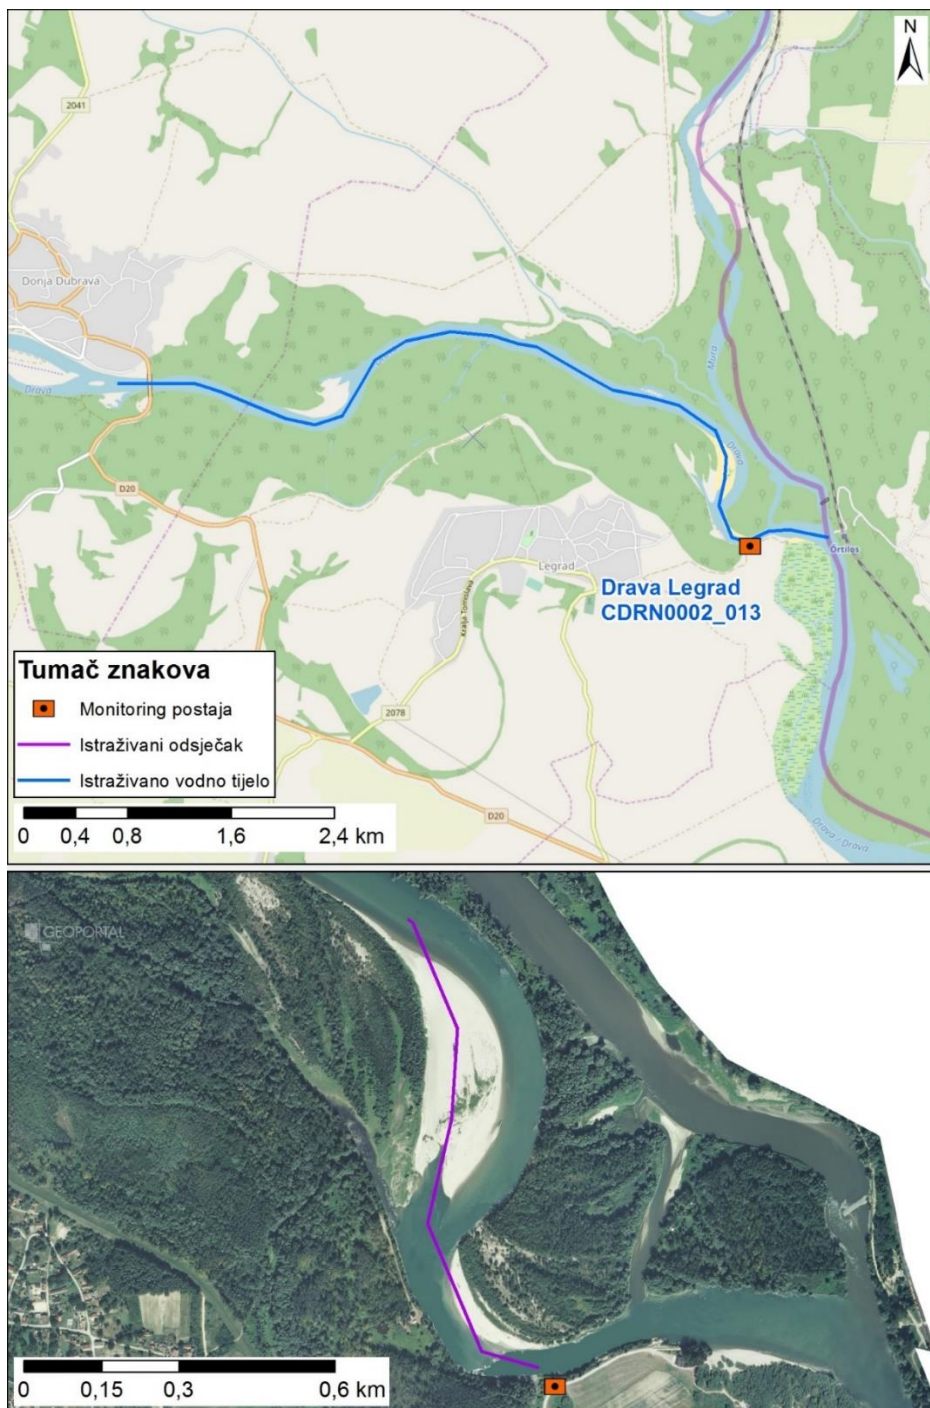
Slika 11.2: Prikaz monitoring postaje, prikaz istraživanog odsječka, prikaz vodnog tijela

Morfološki potencijal je dobar. Geometrija korita je značajno promijenjena zbog sužavanja i nestajanja velikog dijela složenih, isprepletenih korita. Obale tekućice su gotovo prirodne, s manjim utjecajem kamenih nabačaja i s umjereno izmijenjenom priobalnom vegetacijom. Lateralna povezanost rijeke s poplavnim područjem je manjim dijelom ograničena.

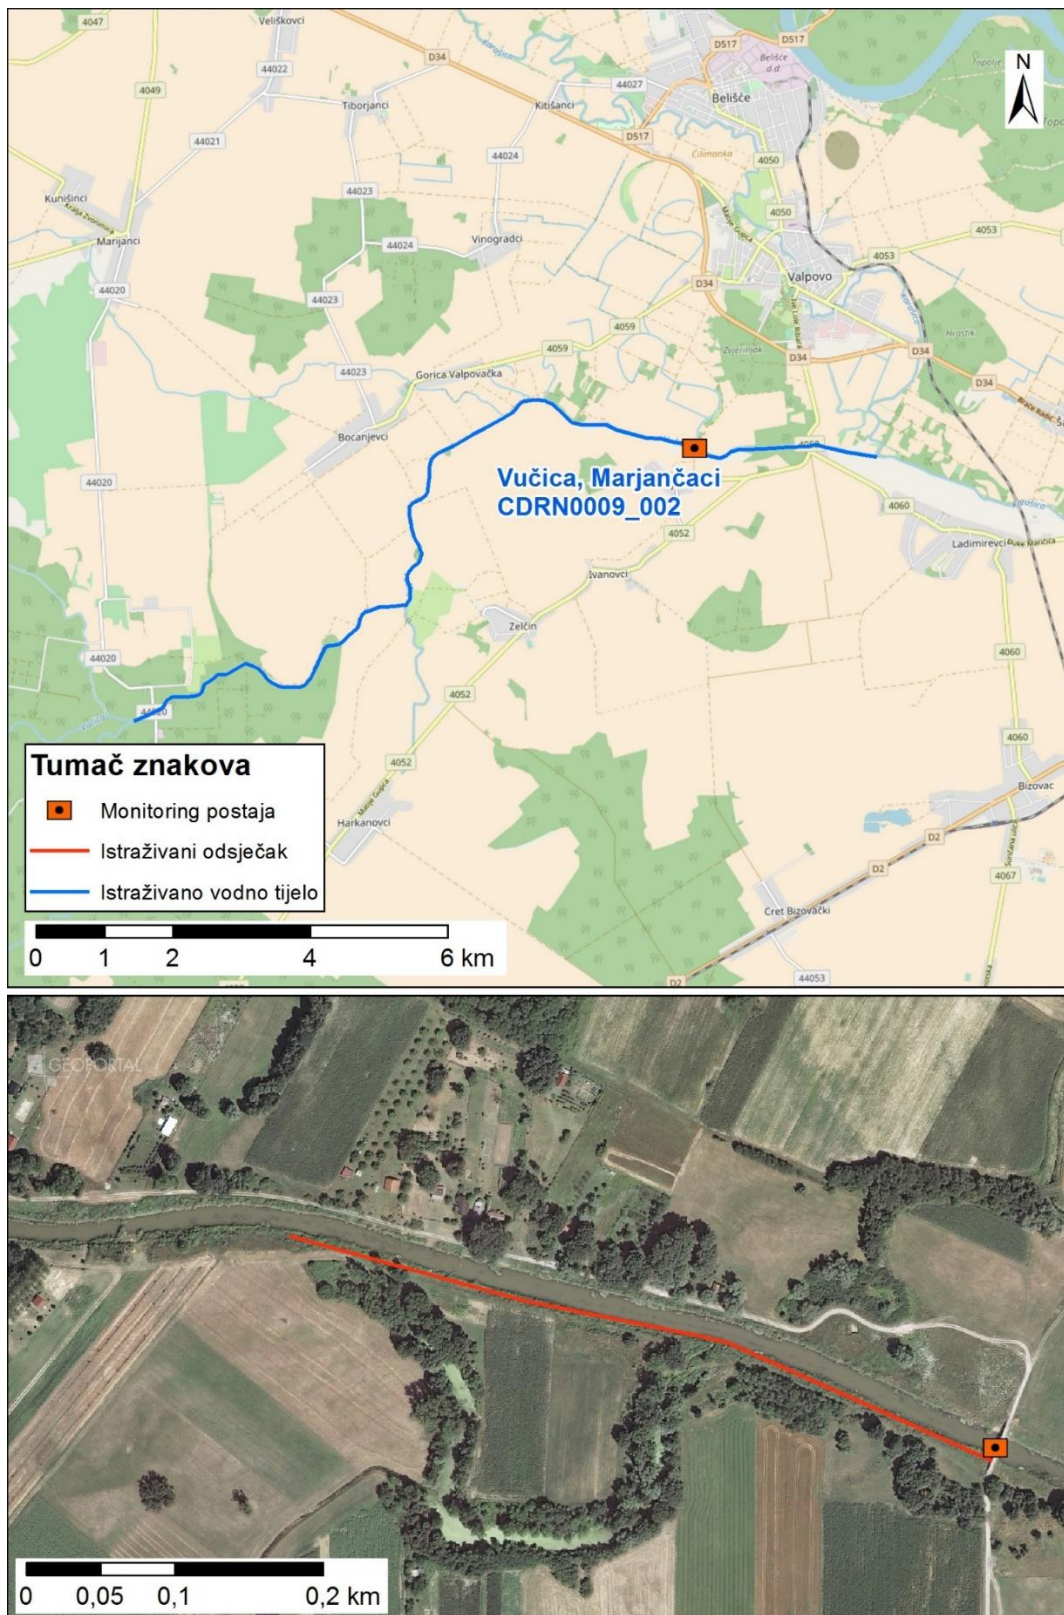
Slika 13.2: Prikaz monitoring postaje, istraživanog odsječka i vodnog tijela

Morfološki potencijal odsječka je umjeren. Geometrija korita je značajno promijenjena jer je korito kanalizirano. Obale tekućice imaju blagi nagib. Vegetacija u priobalnoj zoni je značajno izmijenjena budući da se drvenasta vegetacija u potpunosti uklanja. Lateralno kretanje rijeke je umjereno ograničeno.

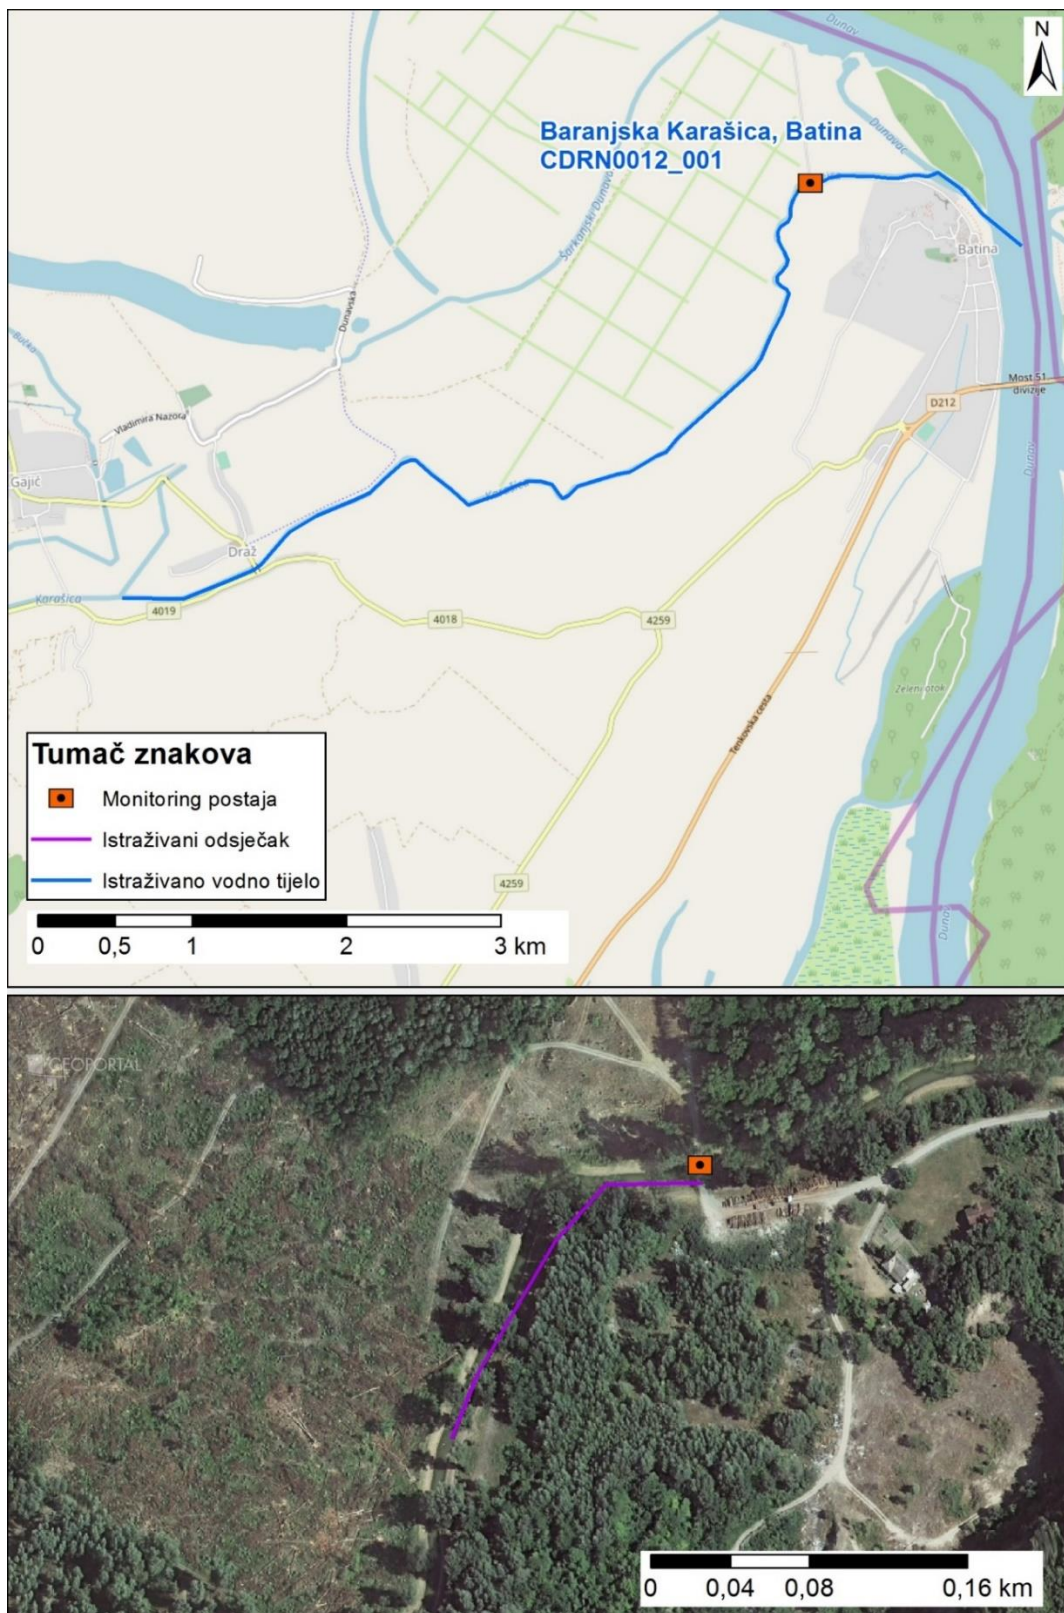
Slika 16.2: Prikaz monitoring postaje, prikaz istraživanog odsječka, prikaz vodnog tijela

Morfološki potencijal je umjeren. Obale tekućice su pod umjerenim utjecajem mekih materijala, umjerenih nagiba. Priobalna vegetacija ima smanjeni udio drvenaste vegetacije. Lateralno kretanje rijeke je manjim dijelom ograničeno.

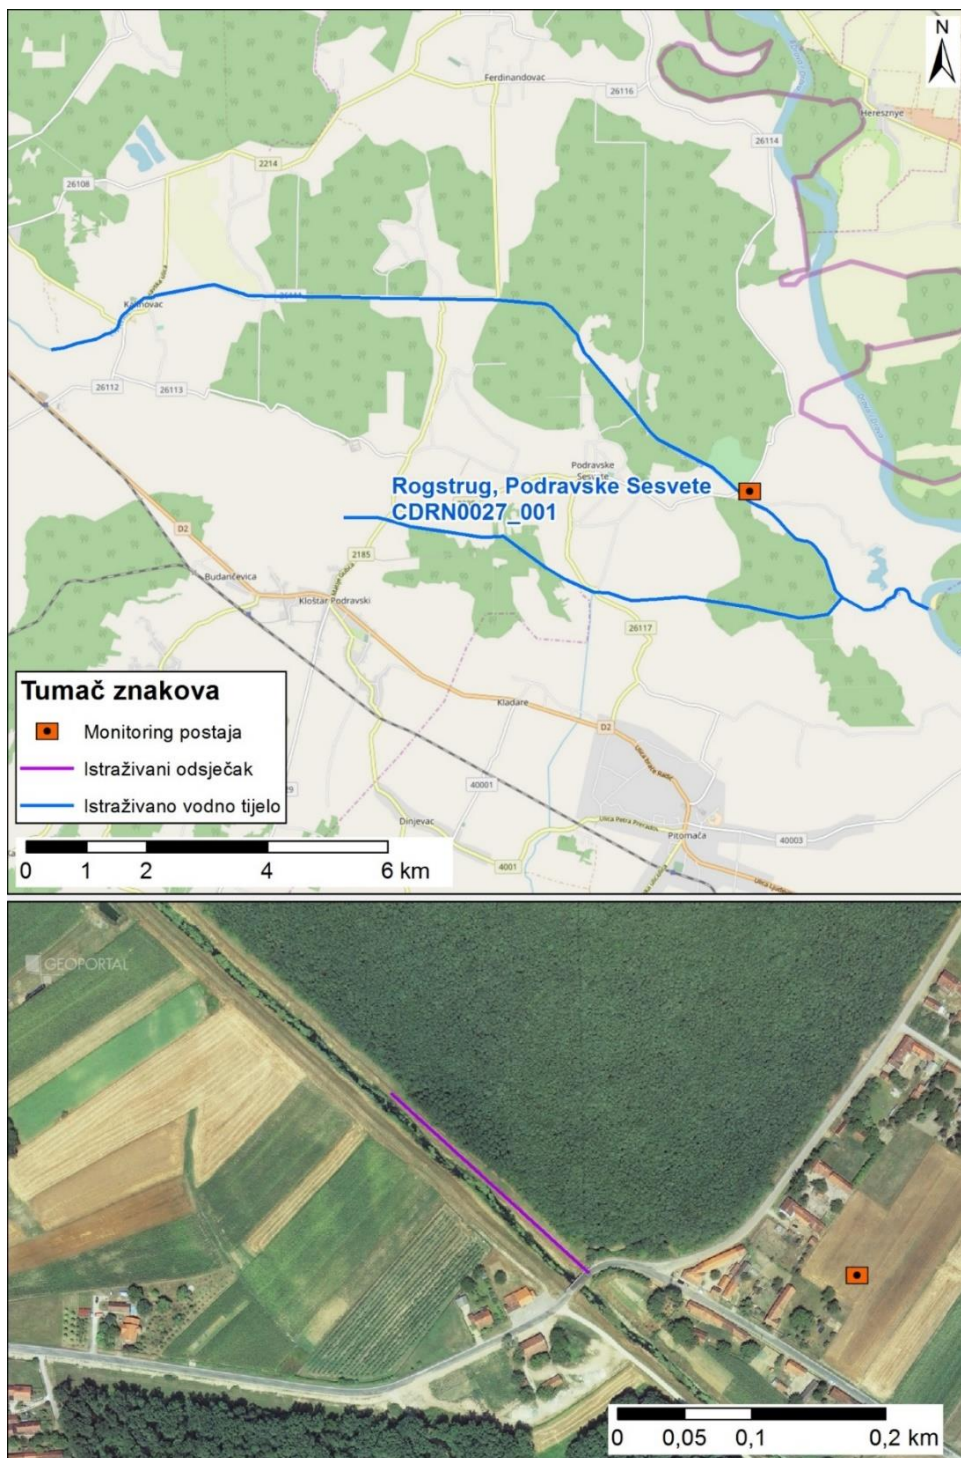
Slika 21.2: Prikaz monitoring postaje, prikaz istraživanog odsječka, prikaz vodnog tijela

Morfološki potencijal je loš. Geometrija korita je u potpunosti promijenjena jer je tok kanaliziran i izravnat. Obale su pod snažnim utjecajem mekih materijala, a nagibi su umjereni. Priobalna (drvenasta) vegetacija se u potpunosti uklanja. Lateralno kretanje korita je u potpunosti ograničeno.

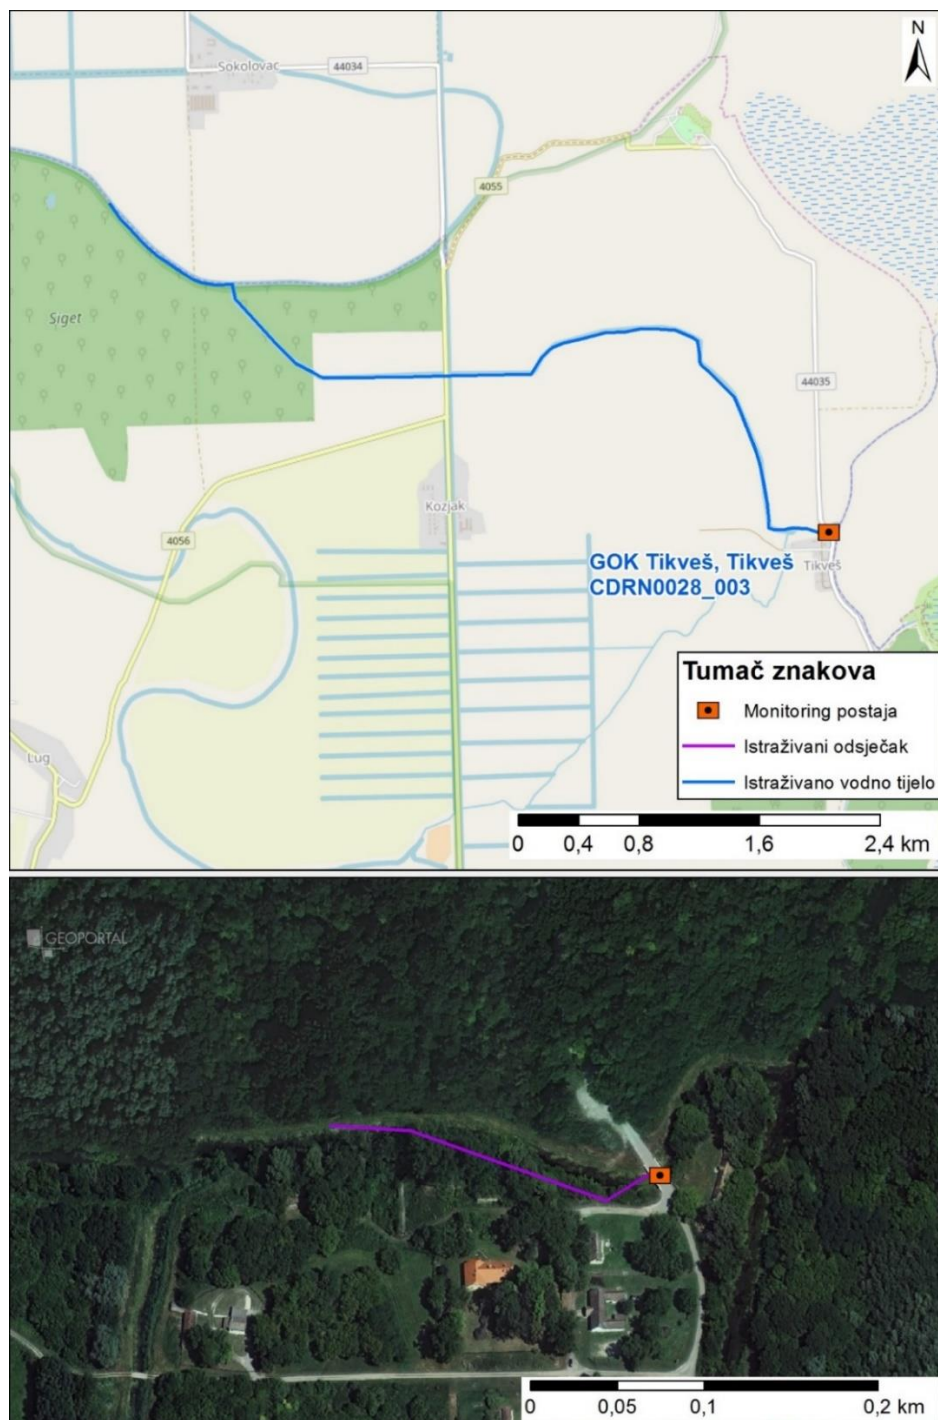
Slika 22.2: Prikaz monitoring postaje, prikaz istraživanog odsječka, prikaz vodnog tijela

Morfološki potencijal je dobar. Obale tekućice su pod utjecajem mekih materijala, ali blagih nagiba. Priobalna vegetacija se većinom sastoji od drvenaste vegetacije. Supstrat ispod razine vodnog lica ne sadrži tvrde umjetne materijale.

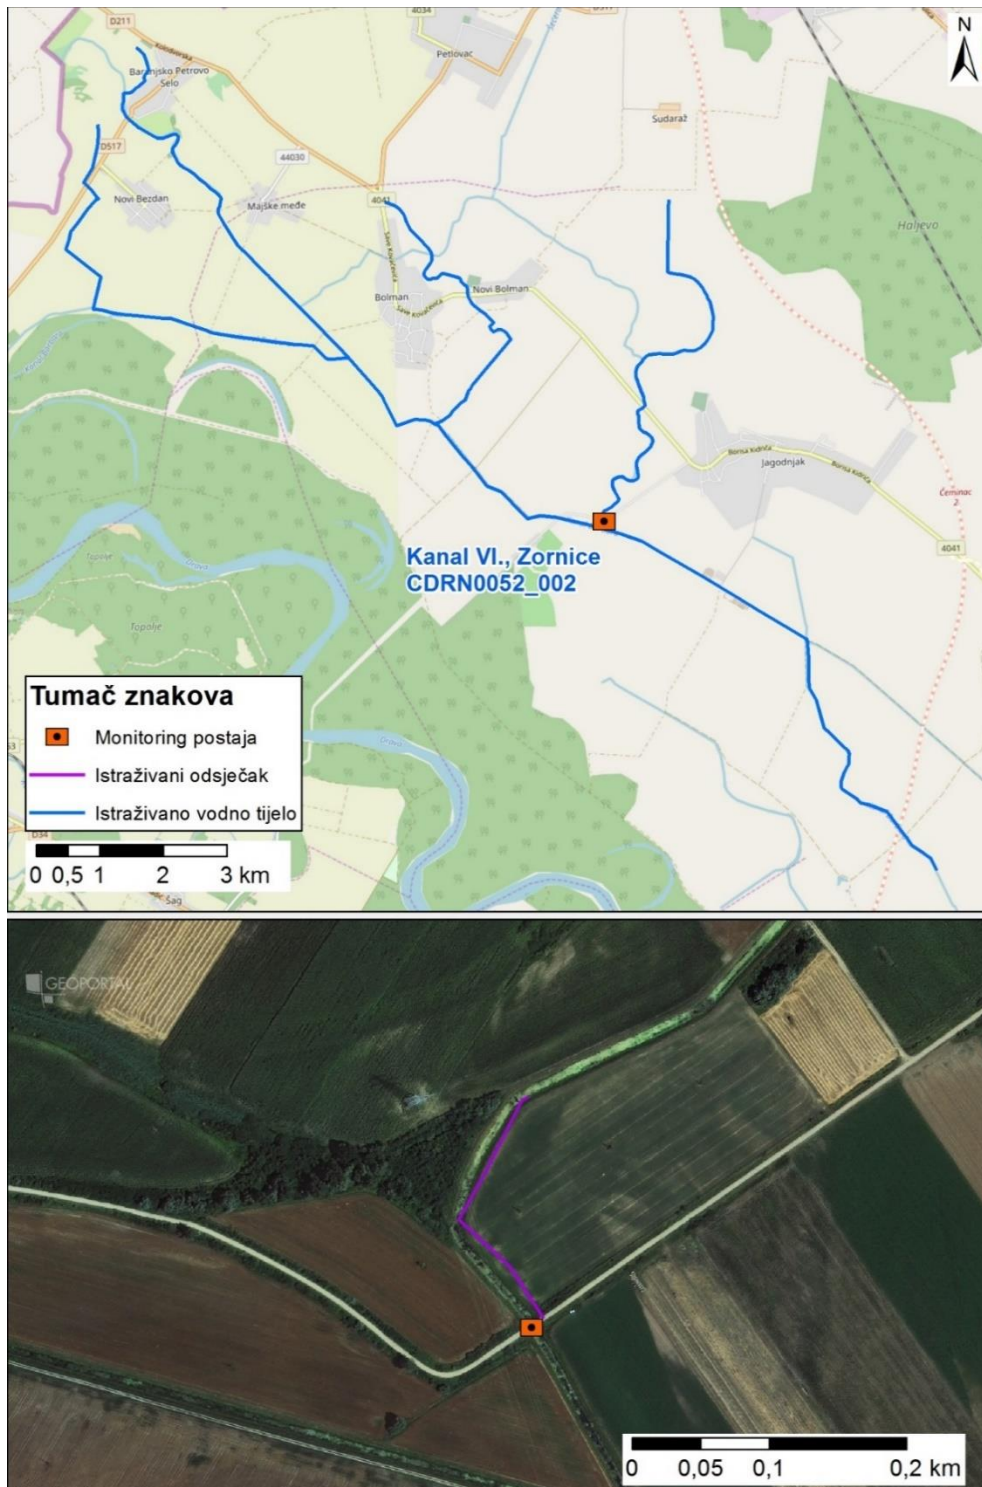
Slika 28.2: Prikaz monitoring postaje, prikaz istraživanog odsječka, prikaz vodnog tijela

Morfološki potencijal je umjeren. Obale tekućice su pod značajnim utjecajem mekih materijala, nagibi su blagi, a probalna drvenasta vegetacija se u potpunosti uklanja. Supstrat ne sadrži tvrde umjetne materijale.

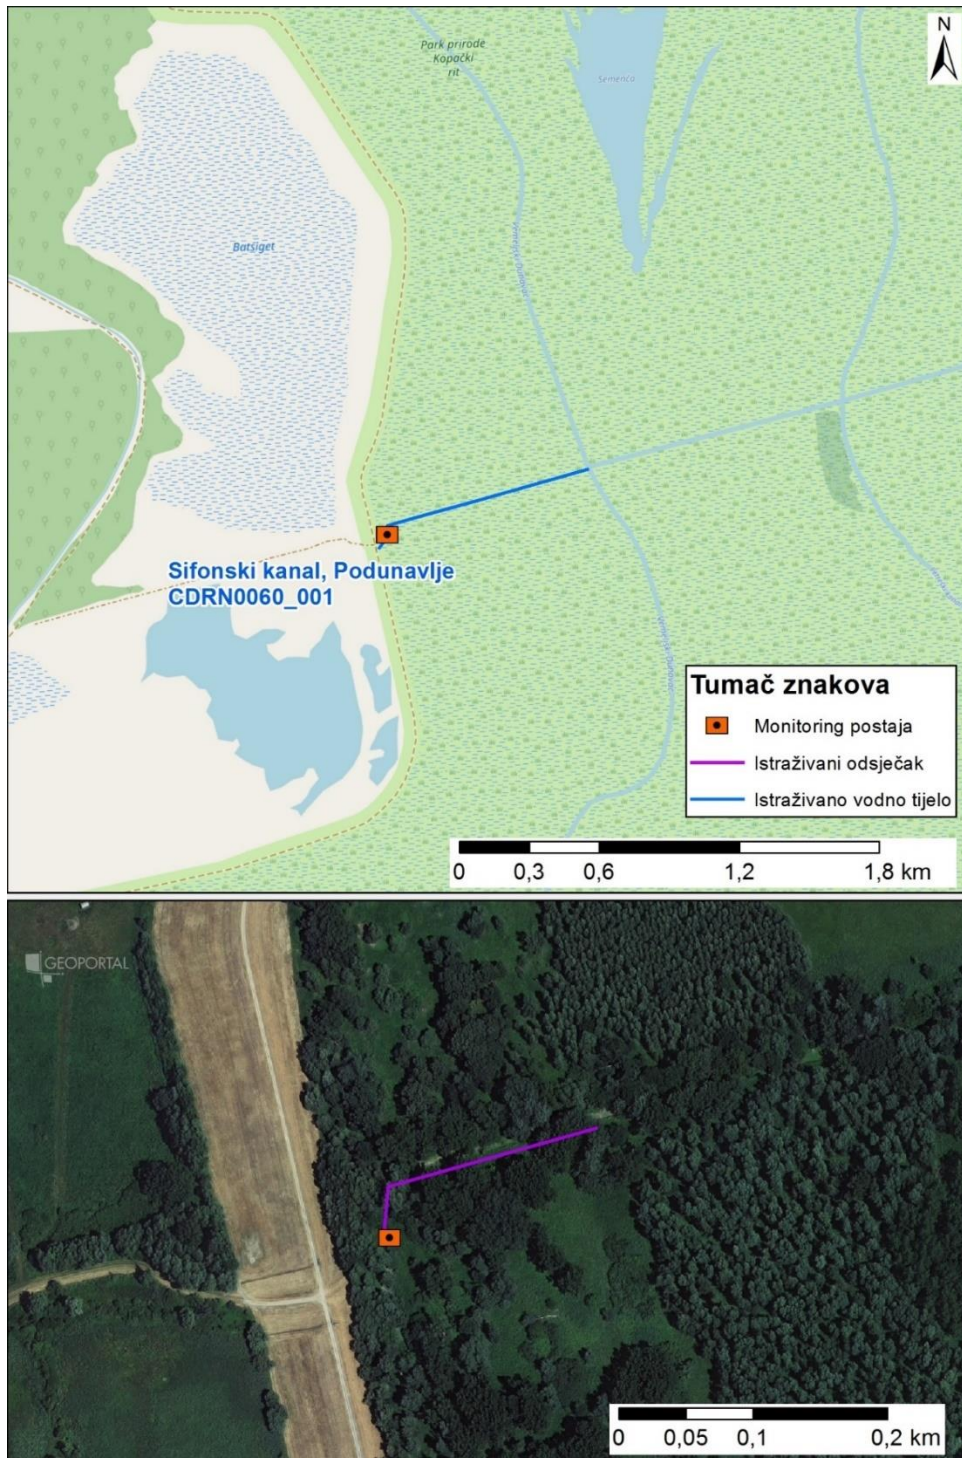
Slika 29.2: Prikaz monitoring postaje, prikaz istraživanog odsječka, prikaz vodnog tijela

Morfološki potencijal je dobar. Obale tekućice su pod značajnim utjecajem mekih materijala, nagibi su umjereni, a priobalna drvenasta vegetacija se ne uklanja. Supstrat ne sadrži tvrde umjetne materijale.

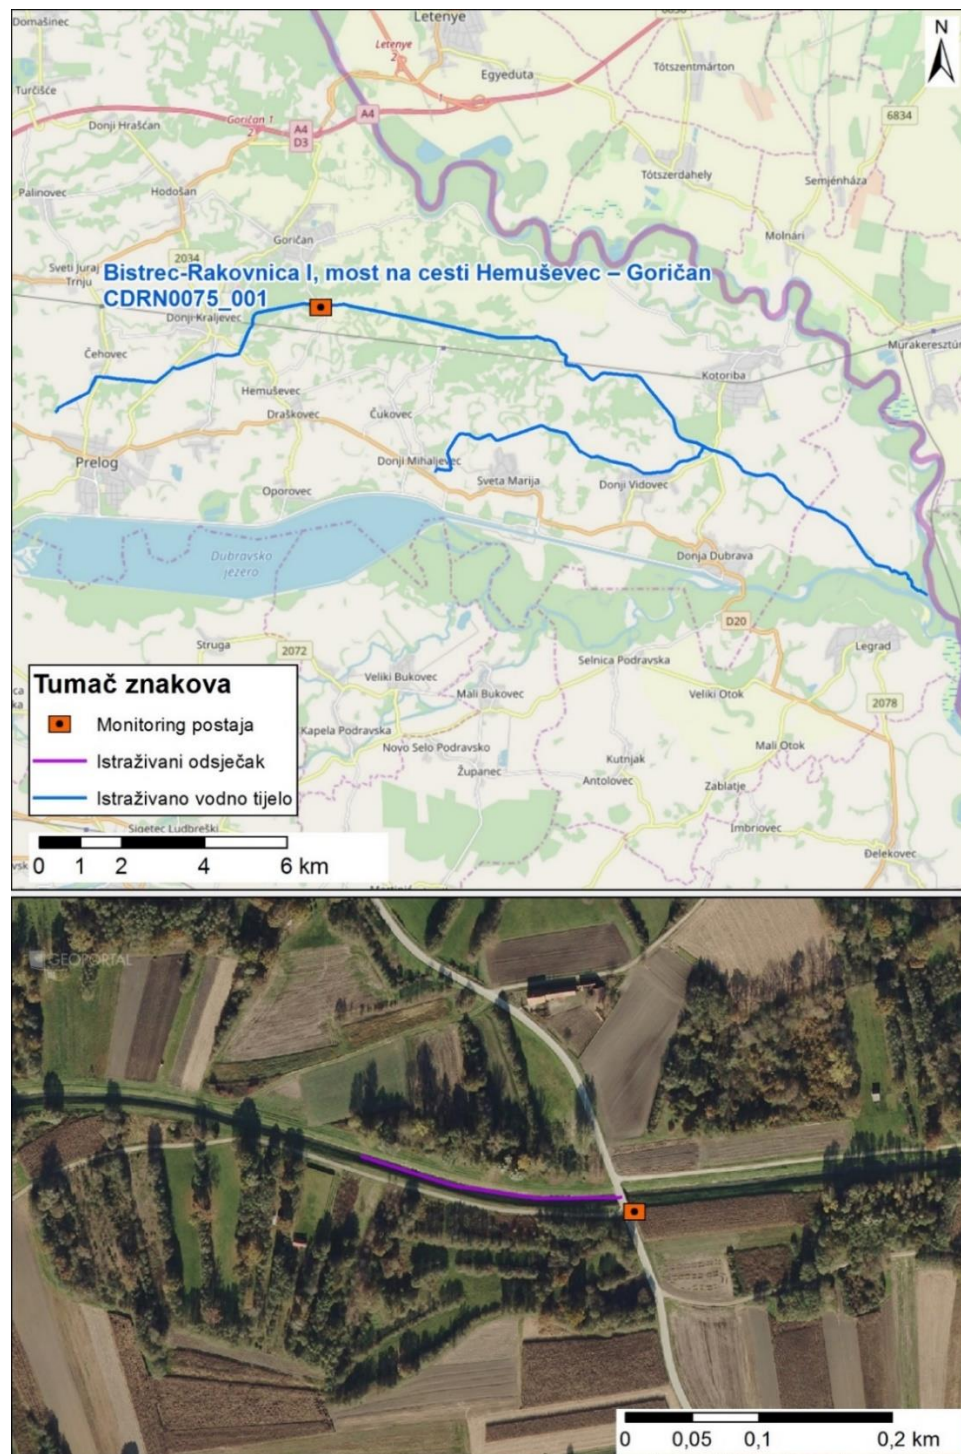
Slika 30.2: Prikaz monitoring postaje, prikaz istraživog odsjeka, prikaz vodnog tijela

Morfološki potencijal odsjeka je umjeren. Tekućica je u potpunosti kanalizirana, geometrija korita je potpuno promijenjena zbog izravnavanja korita, a obale su pod snažnim utjecajem mekih materijala. Priobalna drvenasta vegetacija se u potpunosti uklanja. Lateralno kretanje toka je u potpunosti ograničeno.

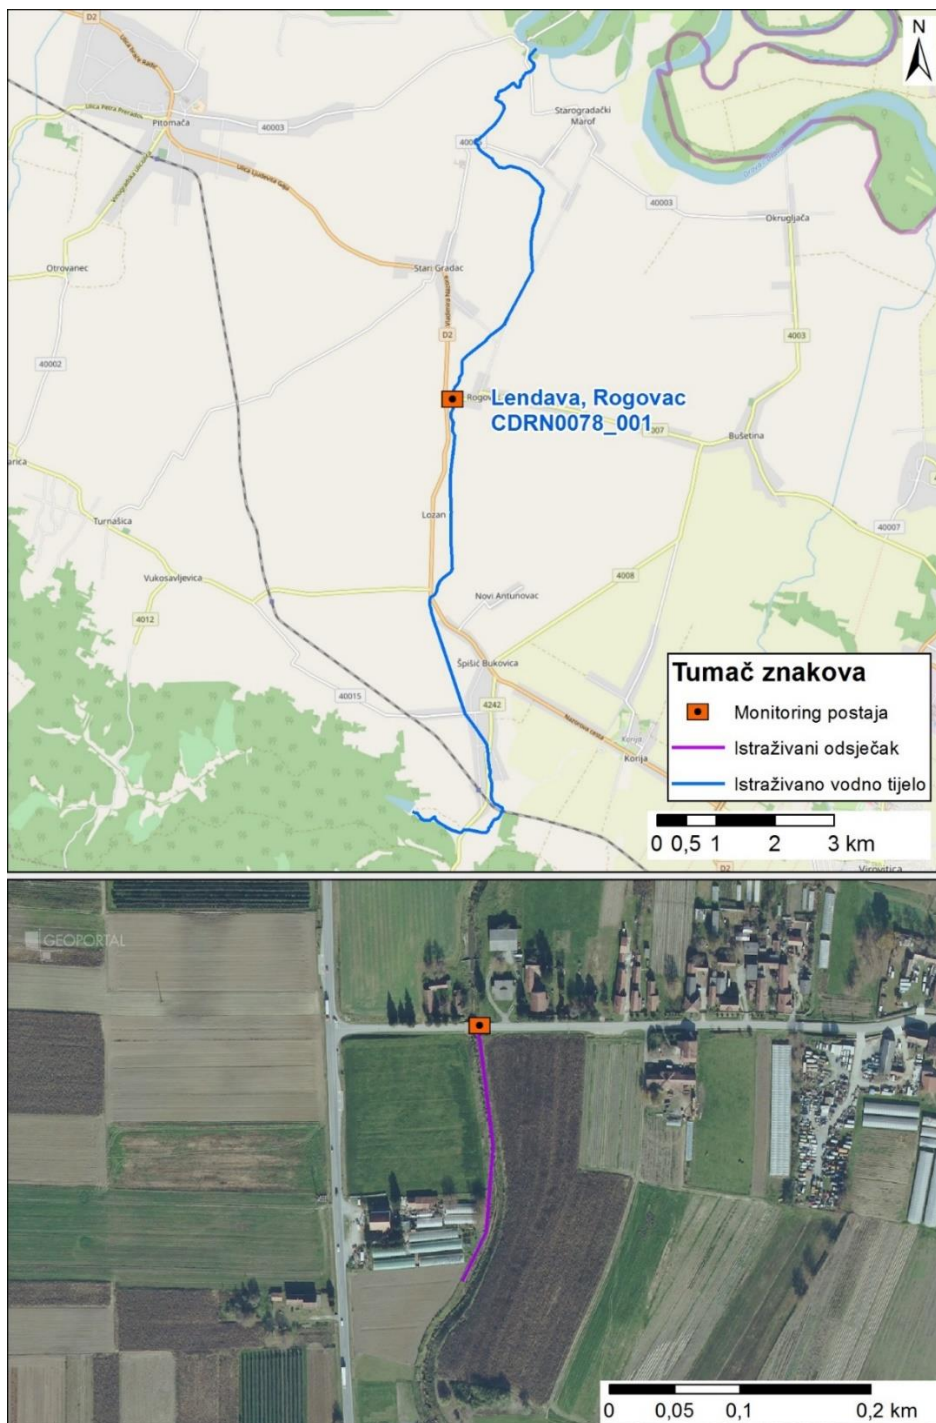
Slika 34.2: Prikaz monitoring postaje, prikaz istraživanog odsječka, prikaz vodnog tijela

Morfološki potencijal na odsječku loš. Tekućica je u potpunosti kanalizirana, a obale su pod snažnim utjecajem mekih materijala. Priobalna drvenasta vegetacija se u potpunosti uklanja. Lateralno kretanje toka je u potpunosti ograničeno.
