Građevina: **POVRŠINSKE VODE RH**

Vrsta dokumentacije-struka: Studija - Projekt više struka
Projekt: **HIDROMORFOLOŠKI MONITORING TEKUĆICA U 2019. I 2020. GODINI**

Naziv projektne mape: HIDROMORFOLOŠKE OCJENE

Oznaka projektne mape: Y1-O03.00.05-G01.2 Mapa: 2 od 2 ZOP: **O03**

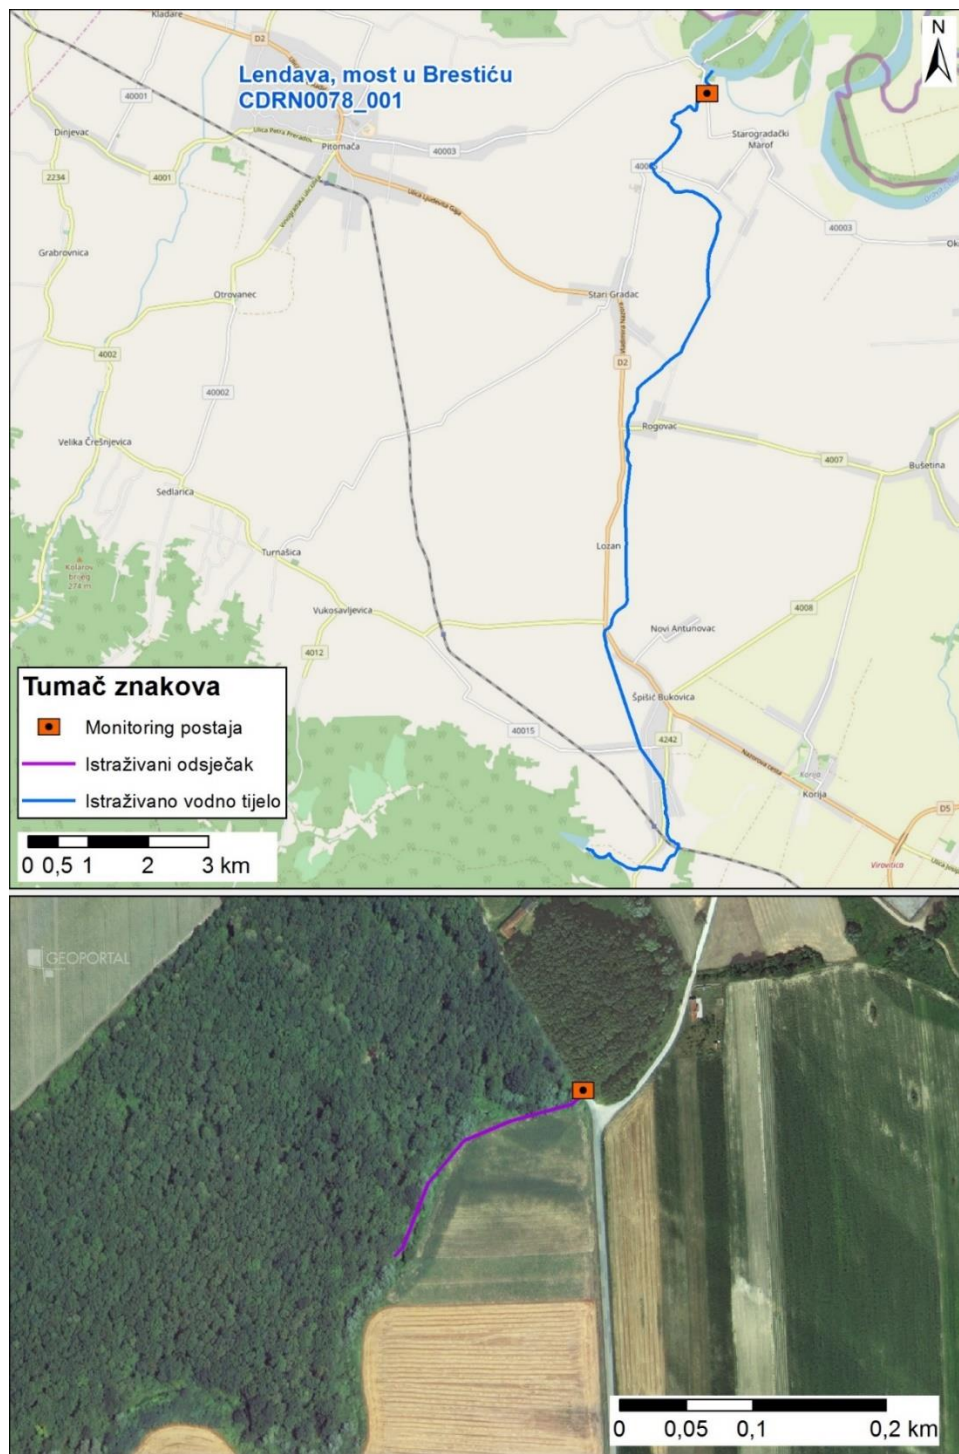
Slika 35.2: Prikaz monitoring postaje, prikaz istraživanog odsječka, prikaz vodnog tijela

Morfološki potencijal je dobar. Geometrija korita je manjim dijelom promijenjena. Obale tekućice su pod umjerenim utjecajem mekih materijala. Drvenasta priobalna vegetacija se dijelom uklanja. Lateralno kretanje toka je manjim dijelom ograničeno.

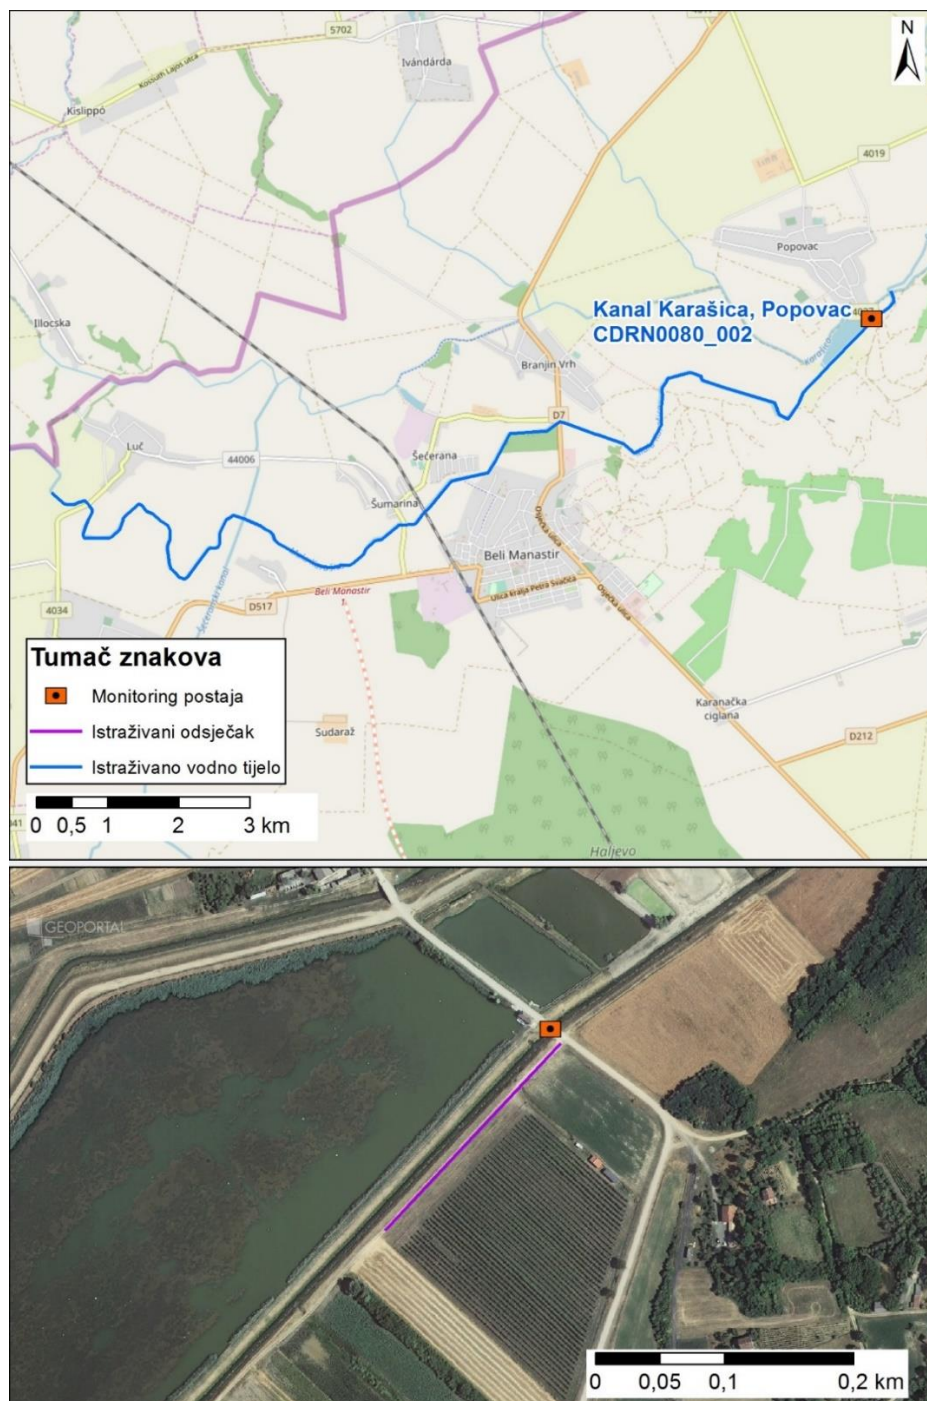
Slika 36.2: Prikaz monitoring postaje, prikaz istraživanog odsječka, prikaz vodnog tijela

Morfološki potencijal je loš. Tekućica je u potpunosti kanalizirana, geometrija korita je u potpunosti promijenjena, a obale su pod snažnim utjecajem mekih materijala. Priobalna drvenasta vegetacija se u potpunosti uklanja. Lateralno kretanje toka je u potpunosti ograničeno.

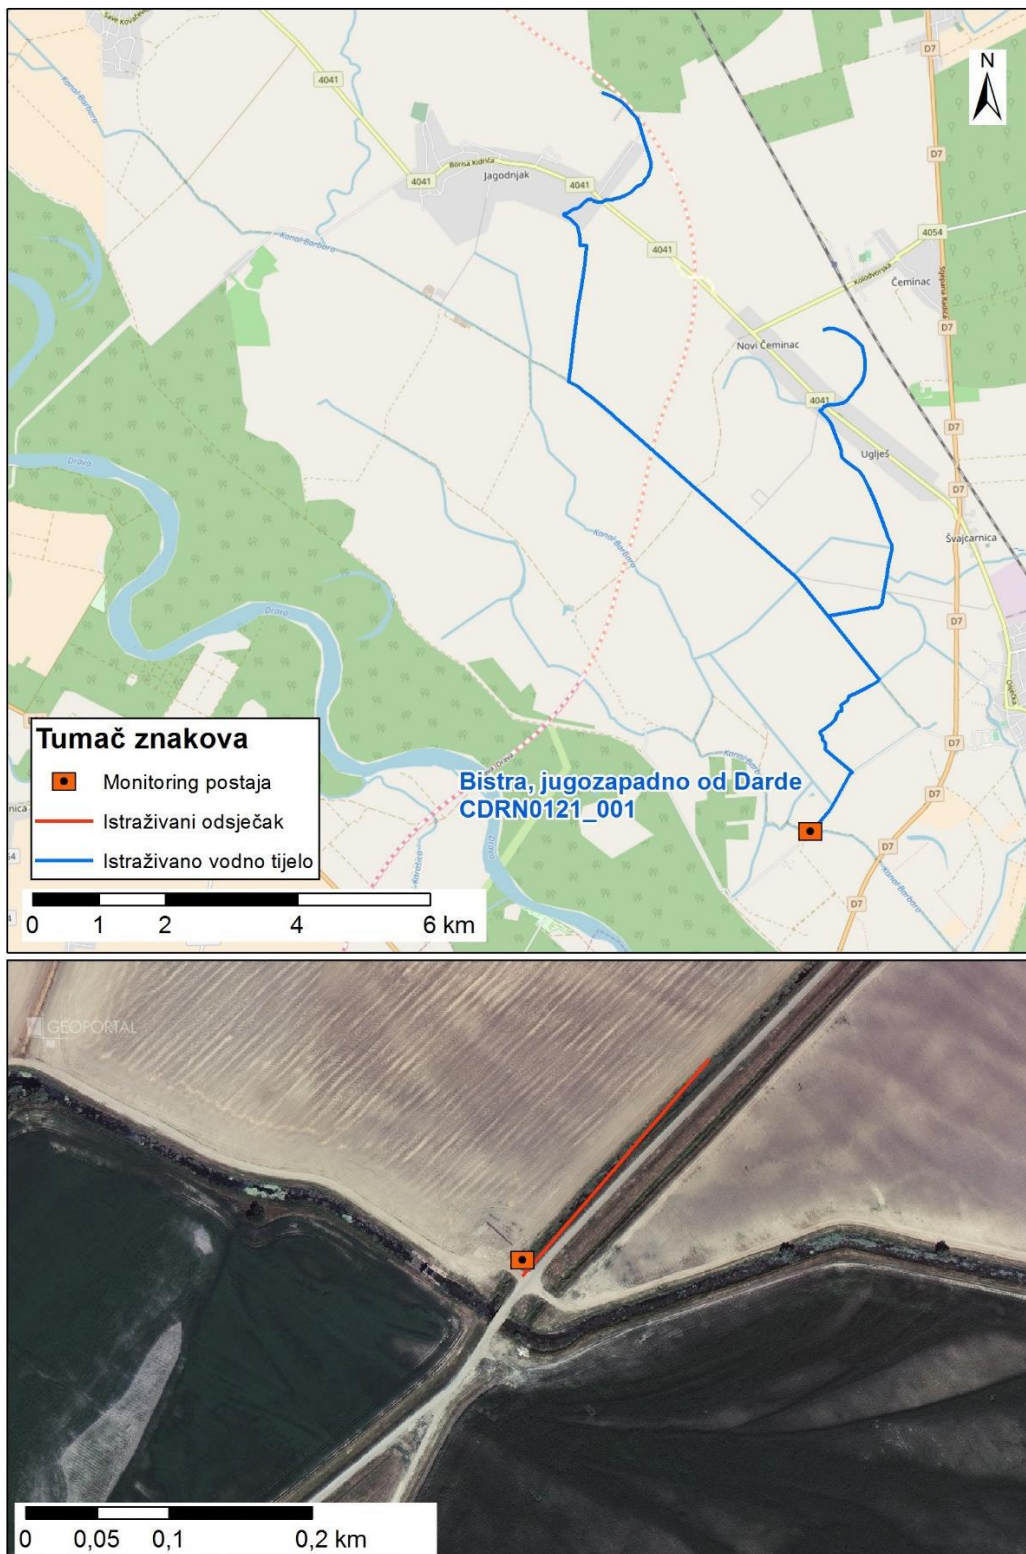
Slika 41.2: Prikaz monitoring postaje, prikaz istraživanog odsječka, prikaz vodnog tijela

Morphological potential is moderate. The banks of the watercourse are under significant influence of soft materials, slopes are gentle, or there is a complete removal of riparian woody vegetation. The substrate does not contain hard artificial materials.

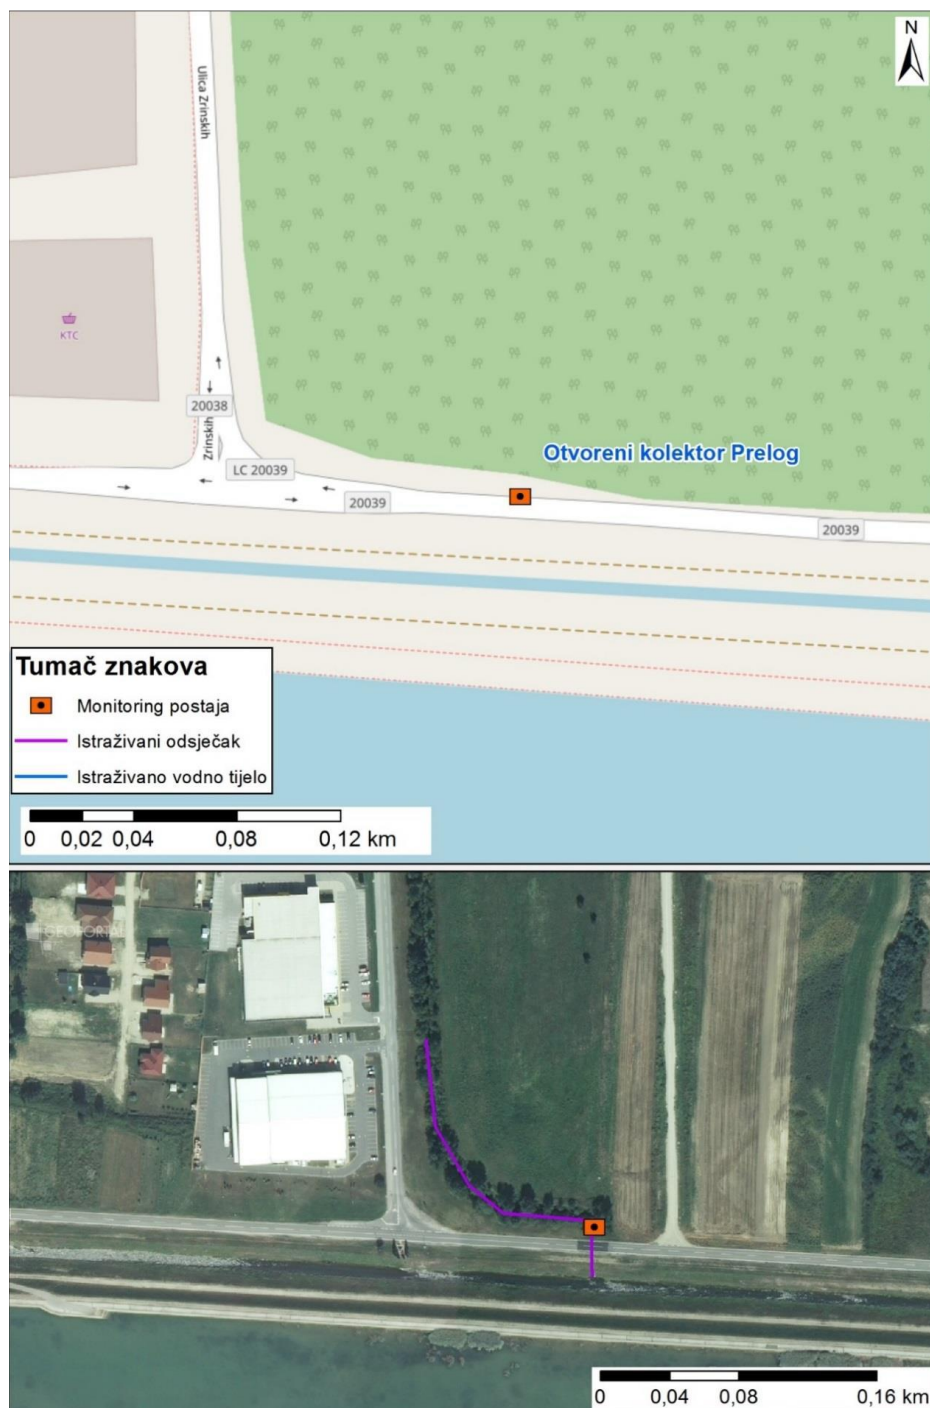
Slika 42.2: Slika koja uključuje sljedeće: prikaz monitoring postaje, prikaz istraživanog odsječka, prikaz vodnog tijela

Morfološki potencijal je dobar. Ispod razine vodnog lica nema značajnog utjecaja umjetnih materijala. Obale tekućice su pod umjerenim utjecajem tvrdih materijala. Nagibi obala su umjereni. Stanje riparijske vegetacije je vrlo dobro.

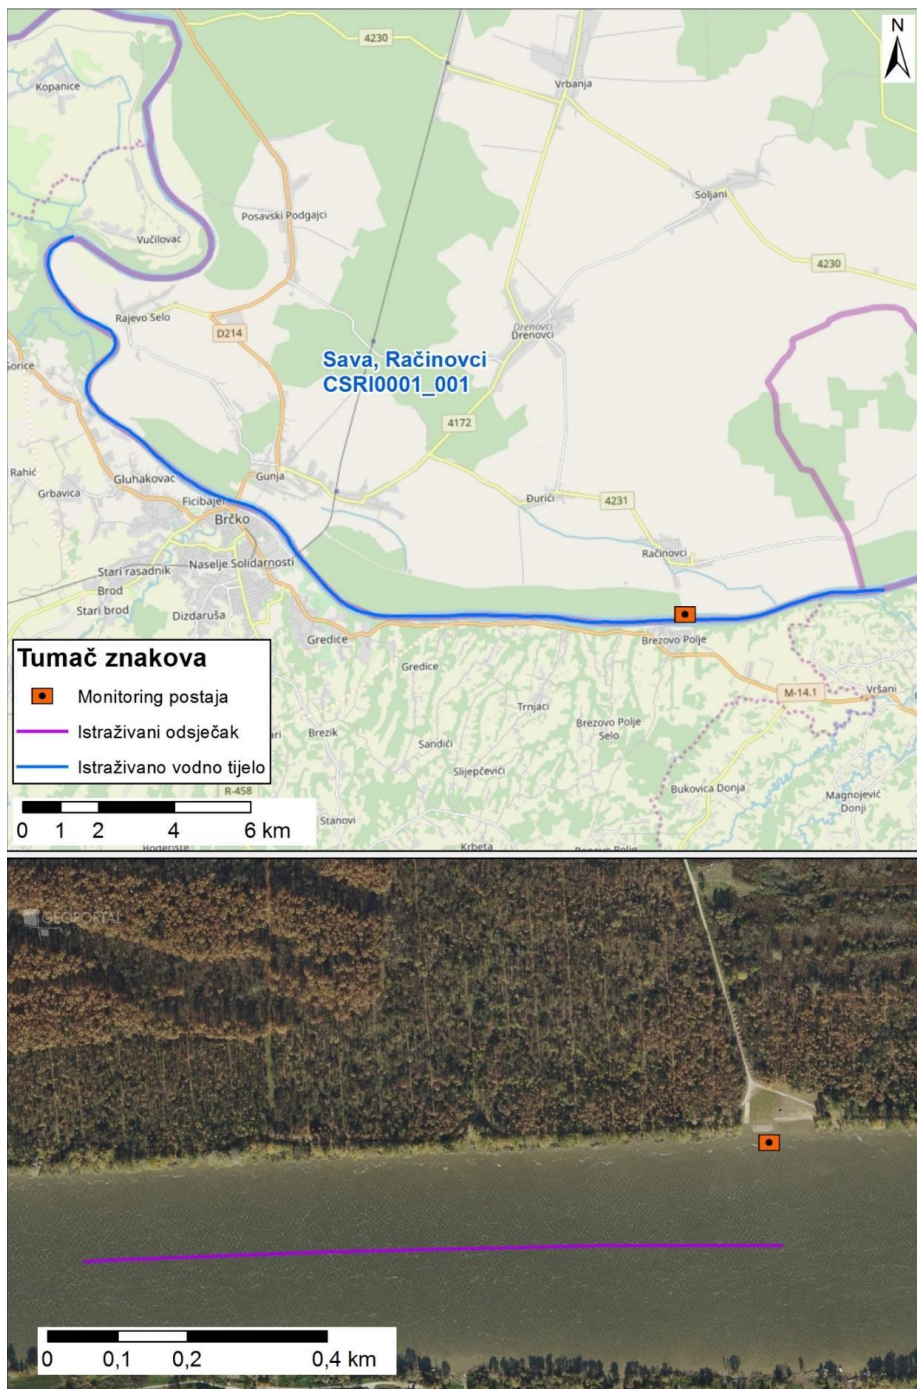
Slika 50.2: prikaz monitoring postaje, prikaz istraživanog odsječka, prikaz vodnog tijela

Morfološki potencijal na odsječku je vrlo dobar. Tlocrt korita je neznatno promijenjen, a obale tekućice su vrlo blage. Vegetacija u priobalnoj zoni je gotovo prirodna. Lateralna povezanost rijeke s poplavnim područjem je u potpunosti ograničena.

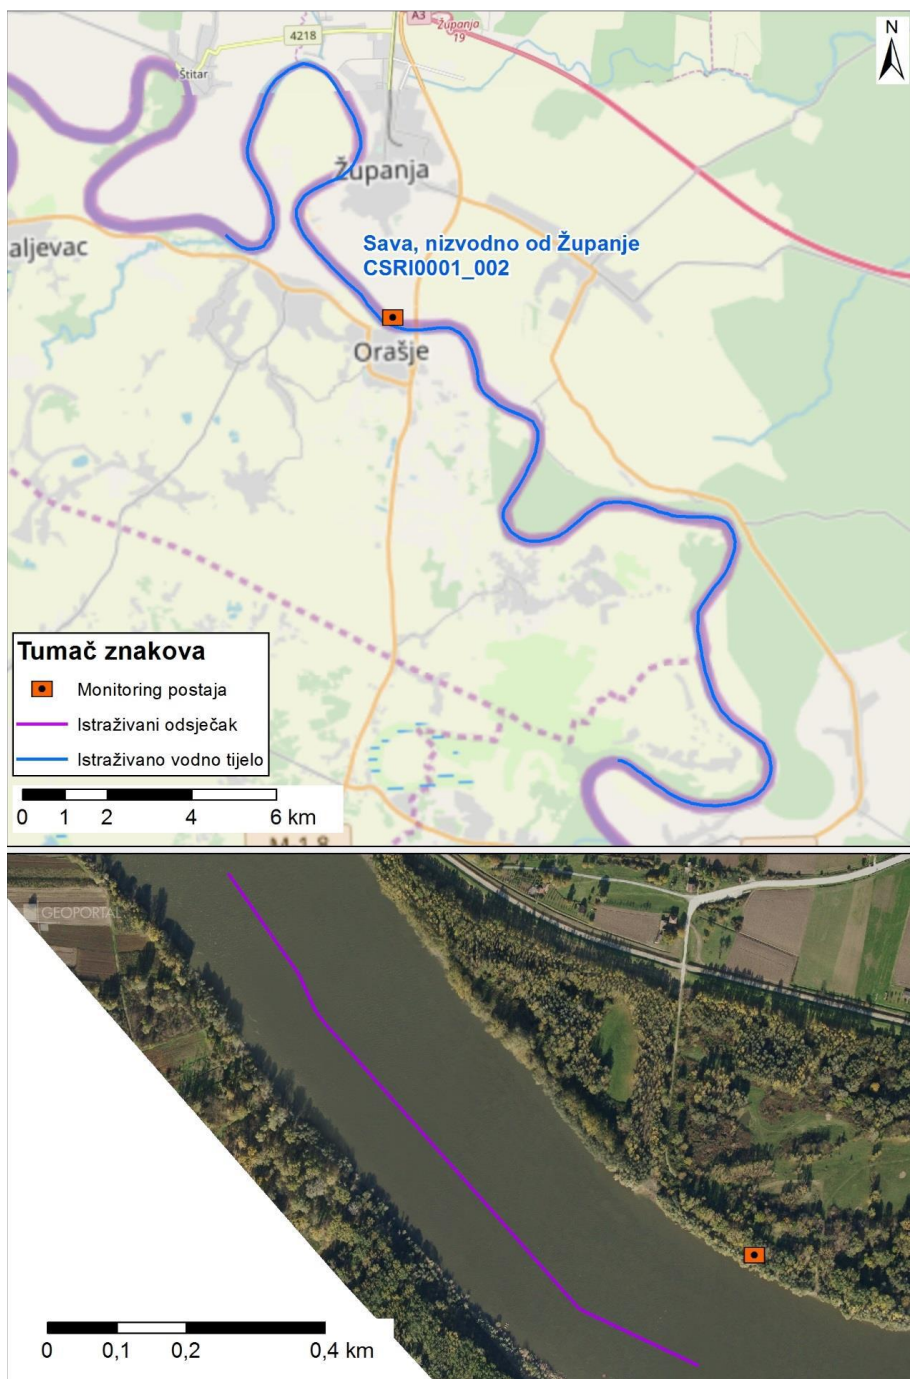
Slika 51.2: prikaz monitoring postaje, prikaz istraživanog odsječka, prikaz vodnog tijela

Morfološki potencijal na odsječku je dobar. Tlocrt korita je neznatno promijenjen, a obale tekućice su vrlo blage. Vegetacija u priobalnoj zoni je umjereno izmijenjena. Lateralna povezanost rijeke s poplavnim područjem je u potpunosti ograničena.

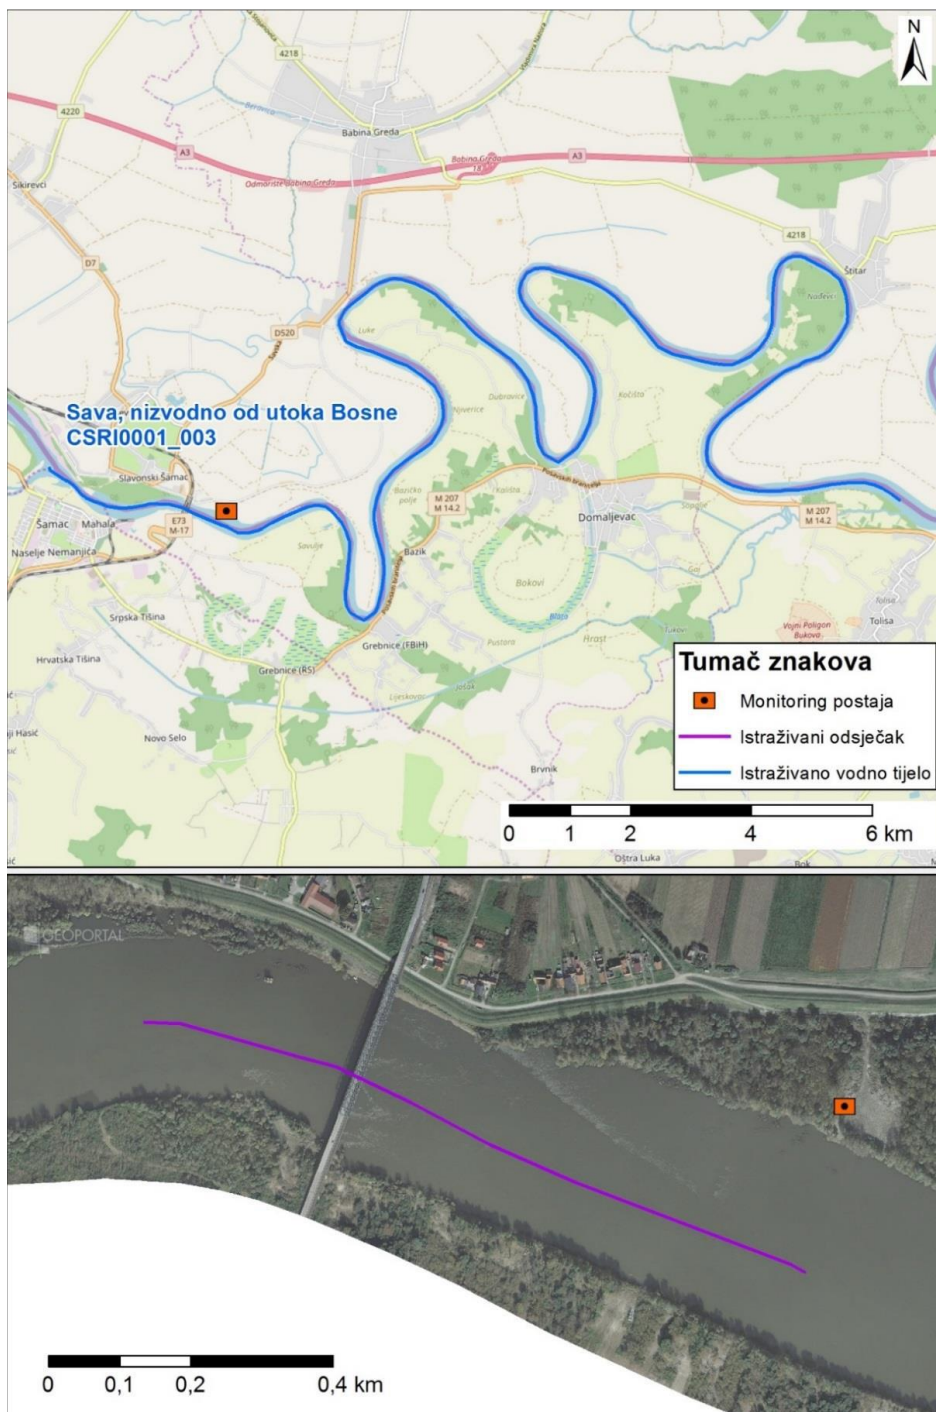
Slika 52.2: prikaz monitoring postaje, prikaz istraživanog odsječka, prikaz vodnog tijela

Morfološki potencijal na odsječku je dobar. Tlocrt korita je neznatno promijenjen, a obale tekućice su umjereno izmijenjene. Vegetacija u priobalnoj zoni je umjereno izmijenjena. Lateralna povezanost rijeke s poplavnim područjem nije ograničena.

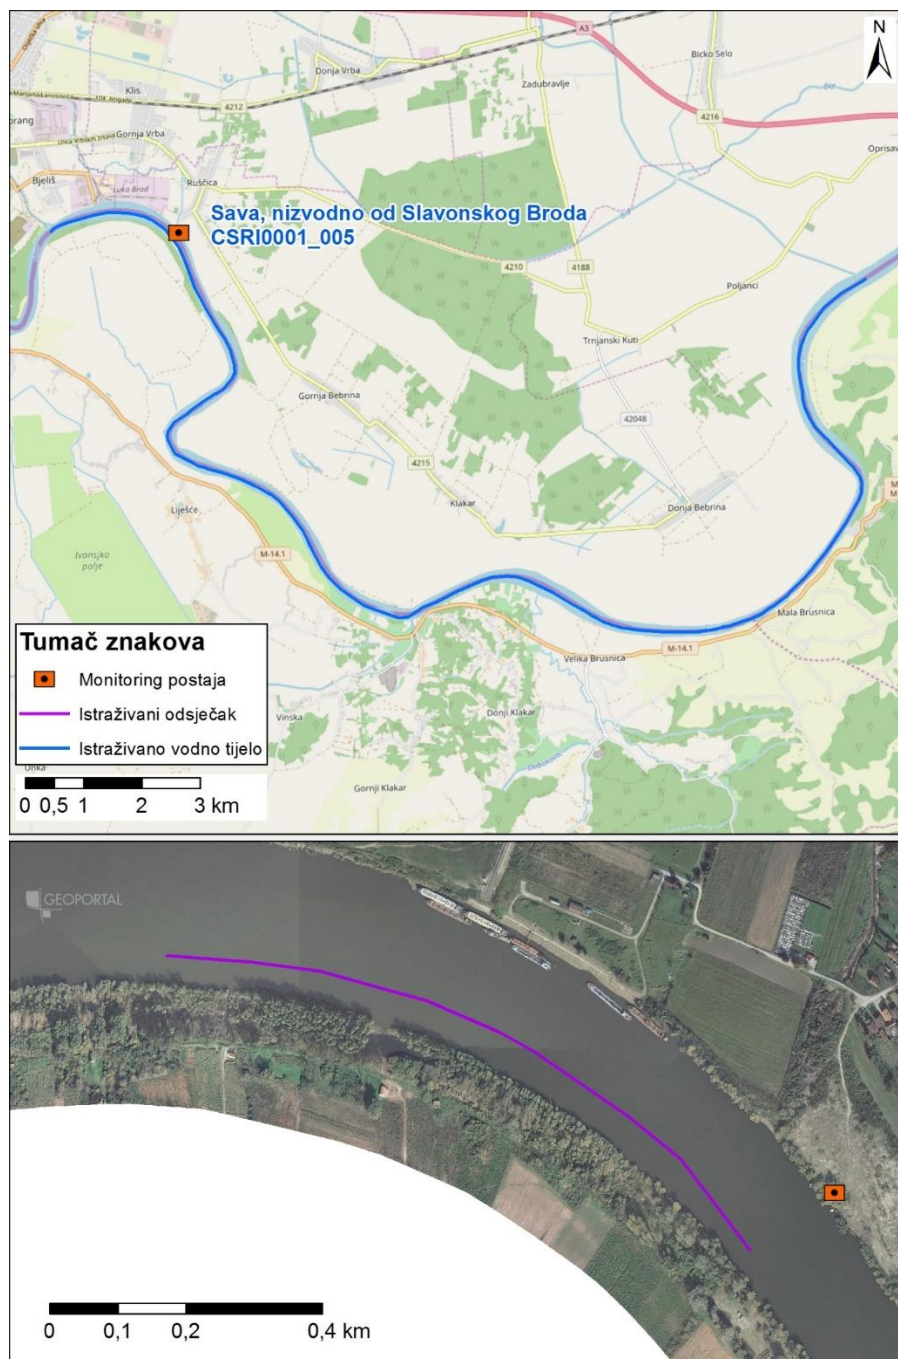
Slika 54.2: prikaz monitoring postaje, prikaz istraživanog odsječka, prikaz vodnog tijela

Morfološki potencijal na odsječku je dobar. Tlocrt korita je neznatno promijenjen, a obale tekućice su neznatno izmijenjene. Prirodnost sedimenta je umjerenom izmijenjena. Vegetacija u priobalnoj zoni je umjerenom izmijenjena. Lateralna povezanost rijeke s poplavnim područjem djelomično je ograničena.
