# HIDROMORFOLOŠKI MONITORING

**SUSTAVNO ISPITIVANJE HIDROMORFOLOŠKIH ELEMENATA  
KAKVOĆE U RIJEKAMA U 2018. GODINI**

**Y1-O03.00.03-G01.2**

Ocjene hidromorfološkog stanja reprezentativnih odsječaka  
površinskih vodnih tijela tekućica i kartografski prikaz u HTRS  
96 projekciji

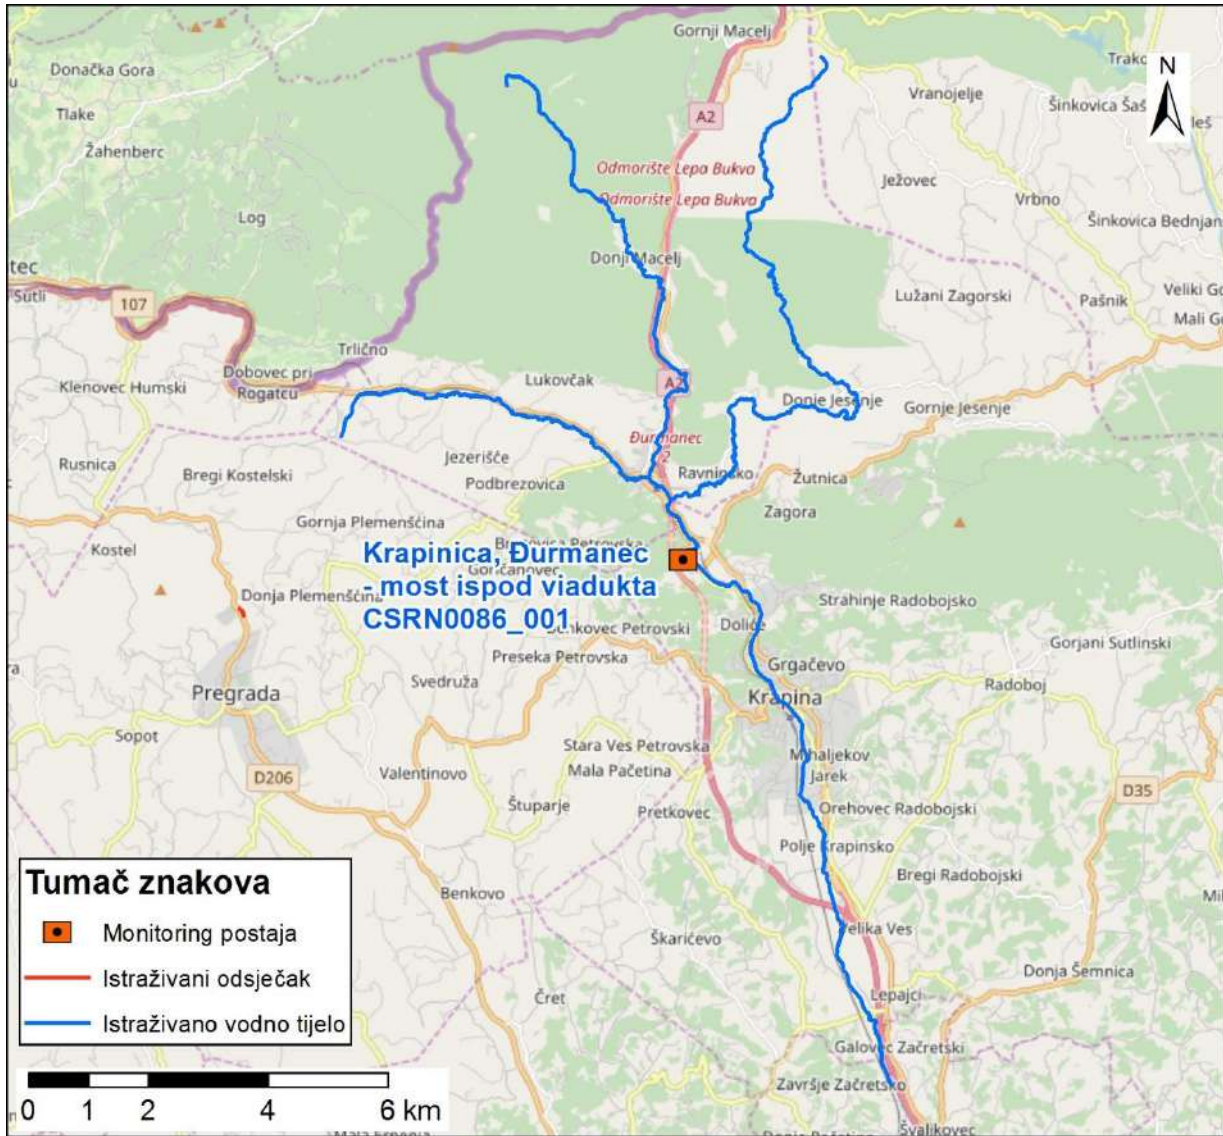
Slika 2: Prikaz monitoring postaje, istraživanog odsječka i vodnog tijela

Morfološko stanje odsječka i vodnog tijela je umjereno promijenjeno. Tekućica ima djelomično modificirane obale i jako izmijenjenu vegetaciju u priobalnoj zoni. Erozijsko sedimentacijski procesi umjereno odstupaju od prirodnog stanja. Lateralna povezanost rijeke s poplavnim područjem i njena mogućnost lateralnog kretanja su u velikoj mjeri ograničeni.

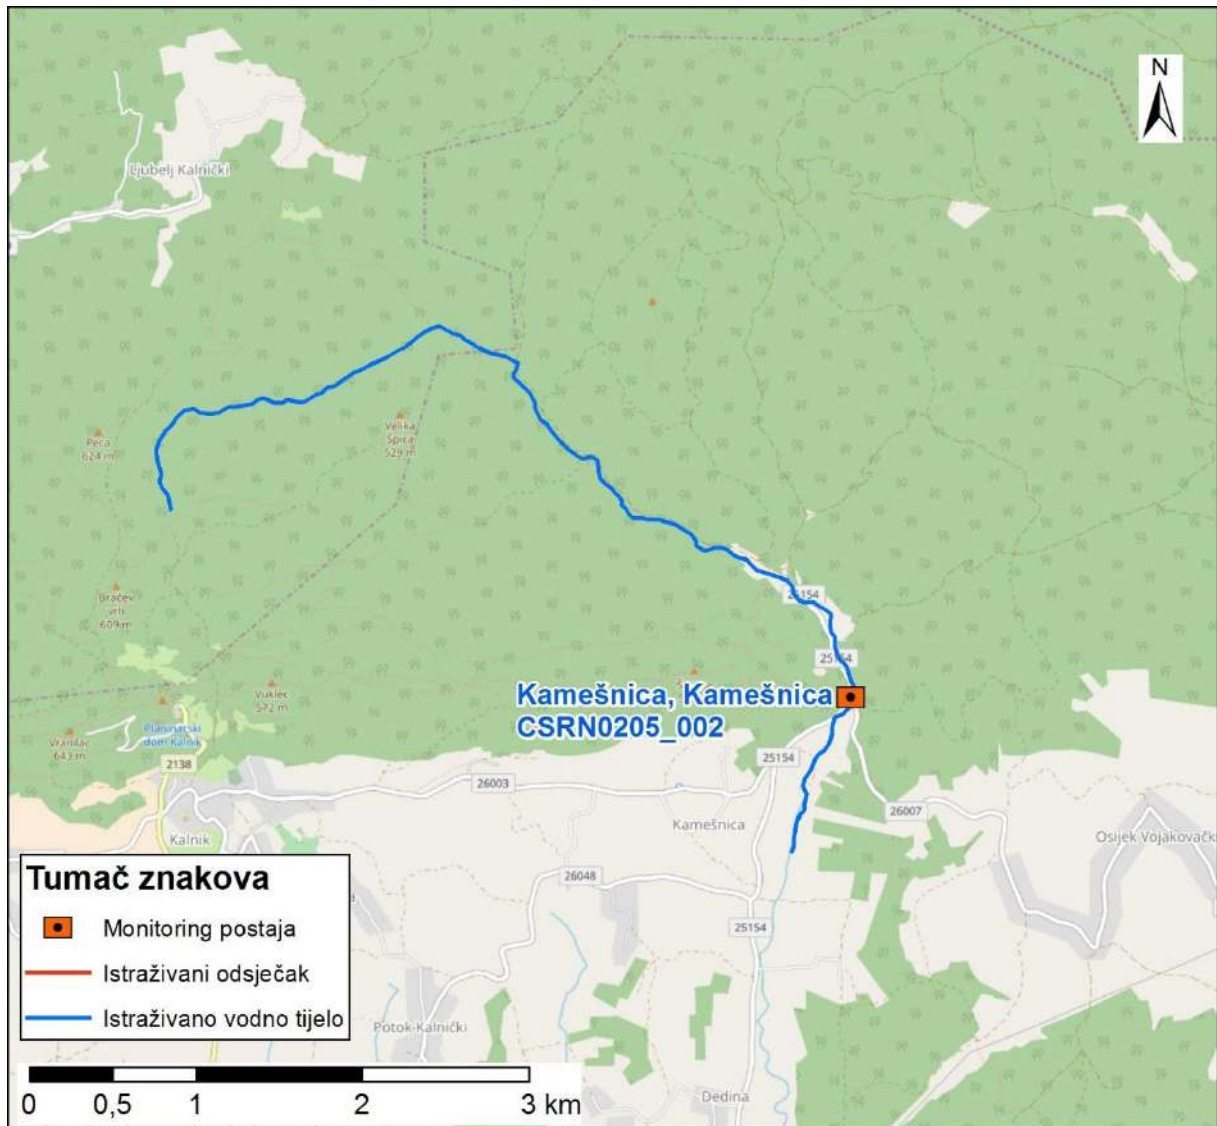
Slika 2: Prikaz monitoring postaje, istraživanog odsječka i vodnog tijela

Morfološko stanje odsječka i vodnog tijela je gotovo prirodno. Obale su prirodne, a erozijsko-sedimentacijski procesi odražavaju gotovo prirodne karakteristike. Vegetacija u priobalnoj zoni nije izmijenjena. Stupanj lateralnog kretanja korita i povezanost s poplavnom zonom su neograničeni.

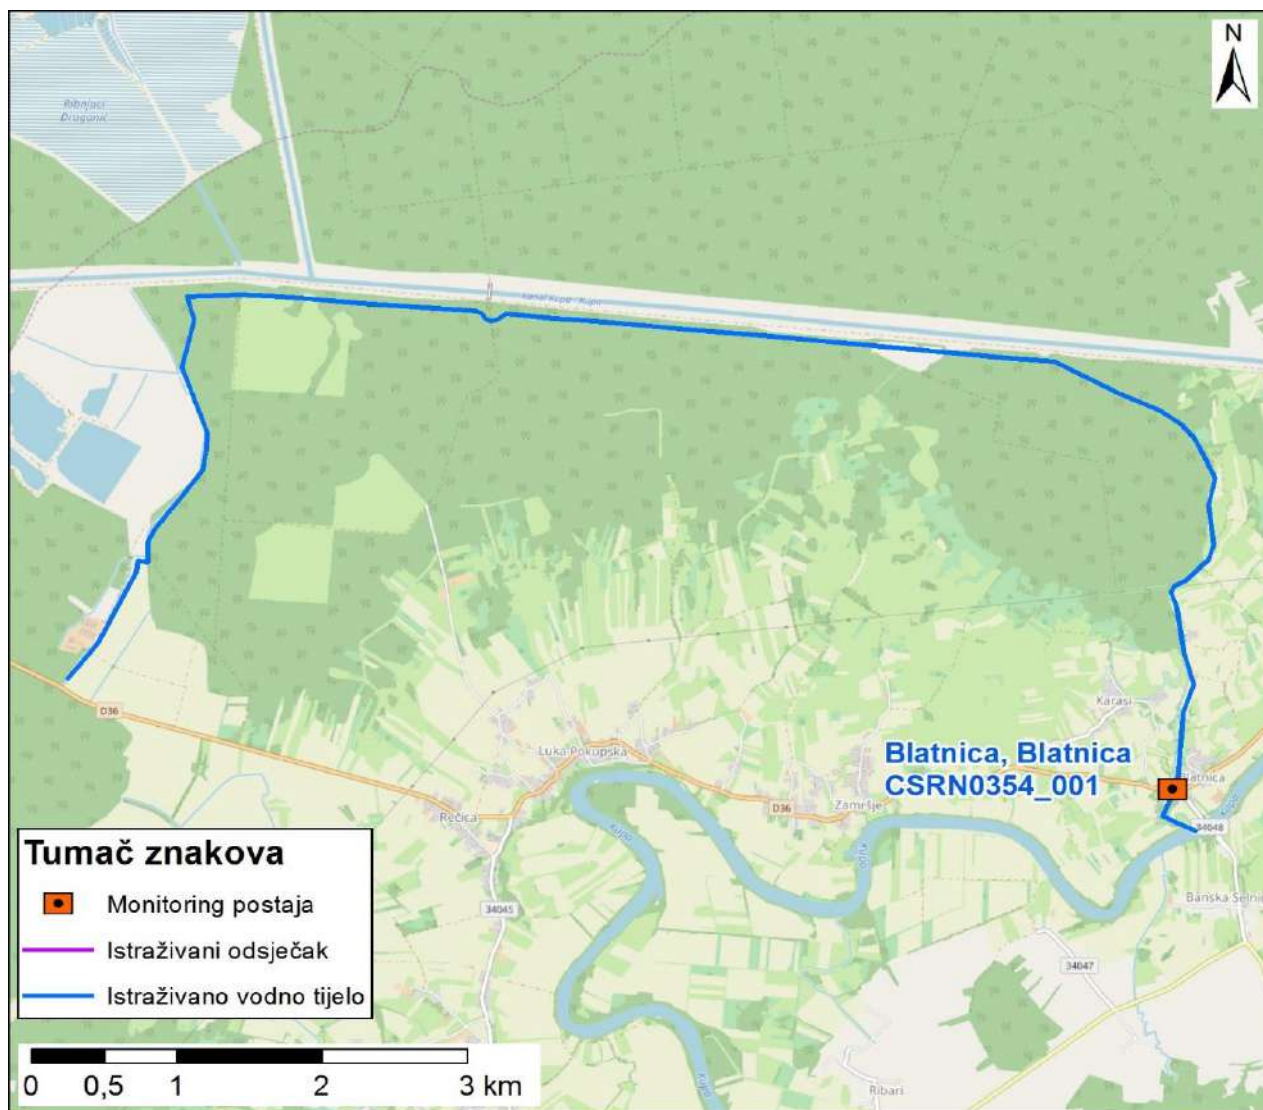
Slika 2: Prikaz monitoring postaje, istraživanog odsječka i vodnog tijela

Morfološko stanje odsječka i vodnog tijela je u velikoj mjeri promijenjeno. Tekućica ima značajno modificirane obale i u velikoj mjeri izmijenjenu vegetaciju u priobalnoj zoni. Erozijsko sedimentacijski procesi u velikoj mjeri odstupaju od prirodnog stanja. Lateralna povezanost rijeke s poplavnim područjem je u potpunosti ograničena.
