Građevina: **POVRŠINSKE VODE RH**

Vrsta dokumentacije-struka: Studija - Projekt više struka
Projekt: **HIDROMORFOLOŠKI MONITORING TEKUĆICA U 2019. I 2020. GODINI**

Naziv projektne mape: HIDROMORFOLOŠKE OCJENE

Oznaka projektne mape: Y1-O03.00.05-G01.2 Mapa: 2 od 2 ZOP: **O03**

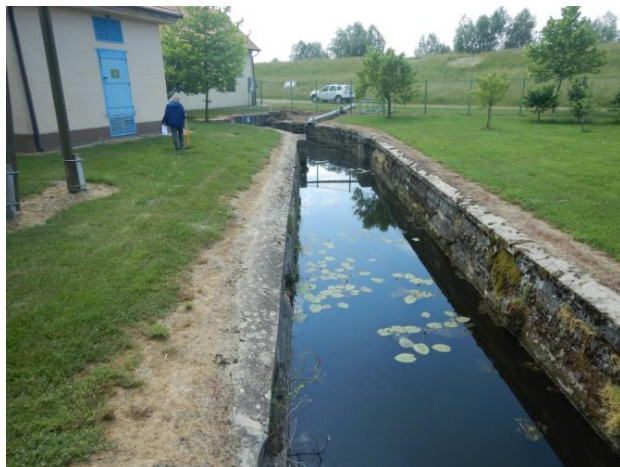
Slika 1.1a: Crpna stanica Podunavlje

Hidrološki potencijal na mjernoj postaji Čarna, nakon Crpne stanice Podunavlje je loš.
Uzdužna povezanost je u potpunosti prekinuta.

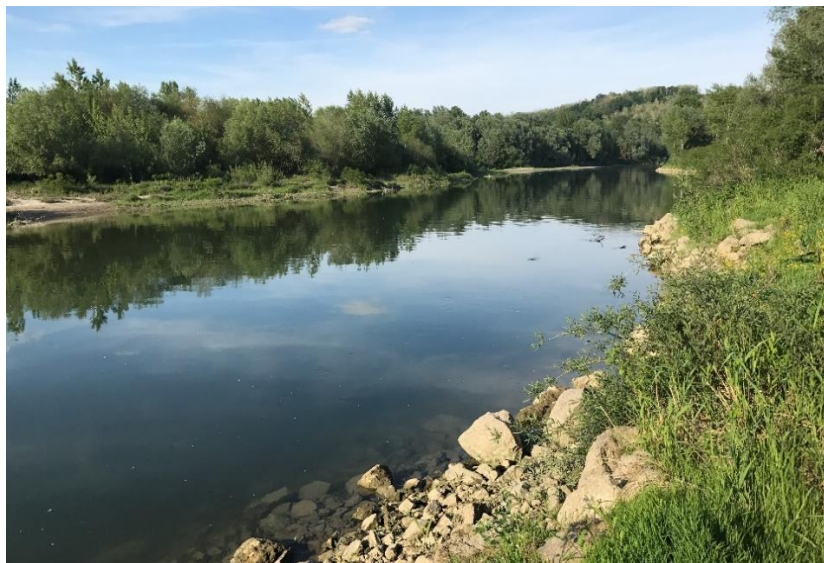
Slika 11.1a:– početak odsječka, pogled nizvodno

Morfološki potencijal je dobar. Geometrija korita je značajno promijenjena zbog sužavanja i nestajanja velikog dijela složenih, isprepletenih korita. Obale tekućice su gotovo prirodne, s manjim utjecajem kamenih nabačaja i s umjereno izmijenjenom priobalnom vegetacijom. Lateralna povezanost rijeke s poplavnim područjem je manjim dijelom ograničena.

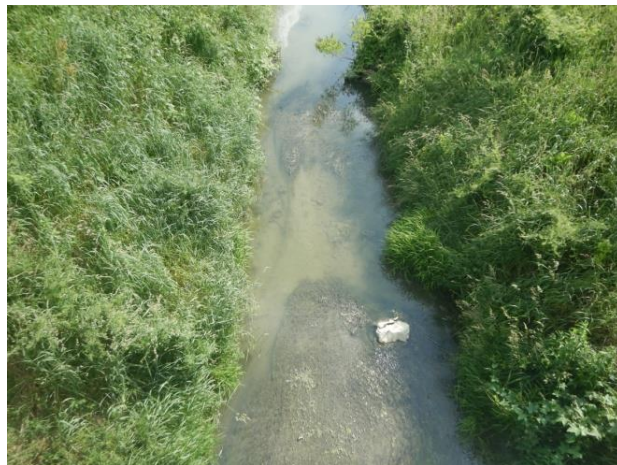
Slika 37.1.b: Obale su strme a tok kanaliziran

Morfološki potencijal odsječka je umjeren. Tekućica je gotovo u potpunosti kanalizirana, a obale su pod snažnim utjecajem mekih materijala. Priobalna drvenasta vegetacija se u potpunosti uklanja. Lateralno kretanje toka je u potpunosti ograničeno.

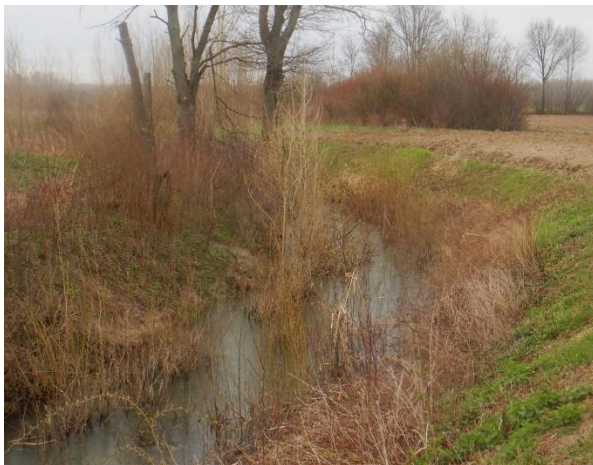
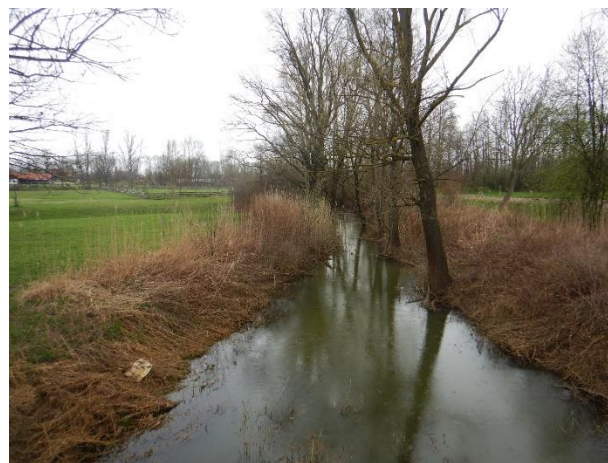
Slika 49.1a: Cuklin– uzvodno od dionice

Slika 49.1b: Cuklin– struktura sedimenta

Slika 49.1c: Cuklin– riparijska zona i obale

Slika 49.1d: Cuklin– nizvodno od dionice

Hidrološki potencijal za odsječak na mjestnoj postaji *Cuklin, Novo Selo Podravsko* je vrlo dobar, a uzdužna povezanost je neprekinuta.

Morfološki potencijal odsječaka je dobar. Tekućica je u tek djelomično kanalizirana, tlocrt korita je neznatno promijenjen, a obale su pod umjerenim utjecajem mekih materijala. Priobalna drvenasta vegetacija je u potpunosti uklonjena na desnoj obali. Lateralno kretanje toka je djelomično ograničeno.

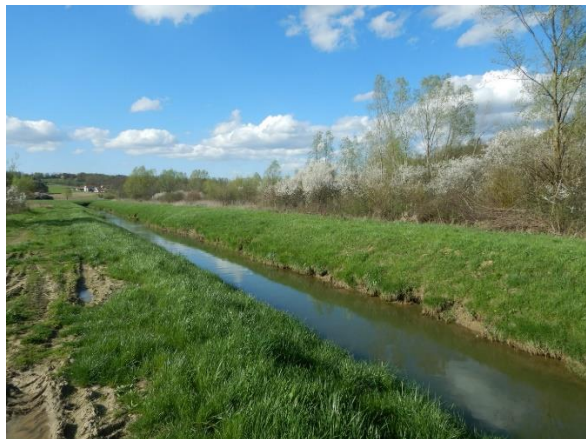
Slika 104.1a: Velika uzvodno od Poznanovca –
uzvodno od dionice

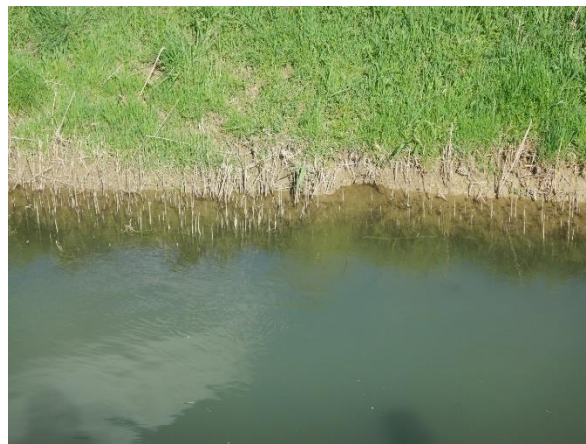
Slika 104.1b: Velika uzvodno od Poznanovca –
struktura sedimenta

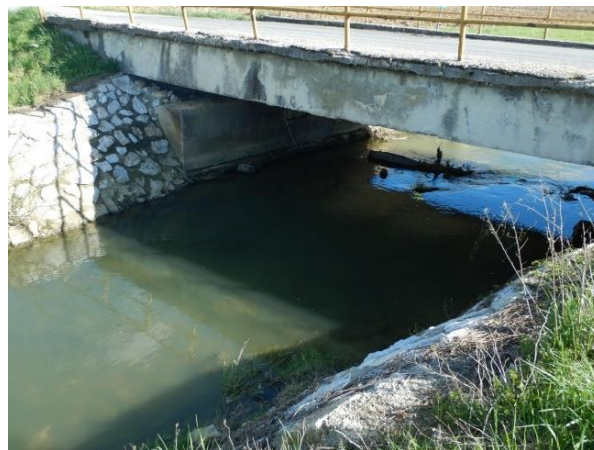
Slika 104.1d: Velika uzvodno od Poznanovca –
nizvodno od dionice

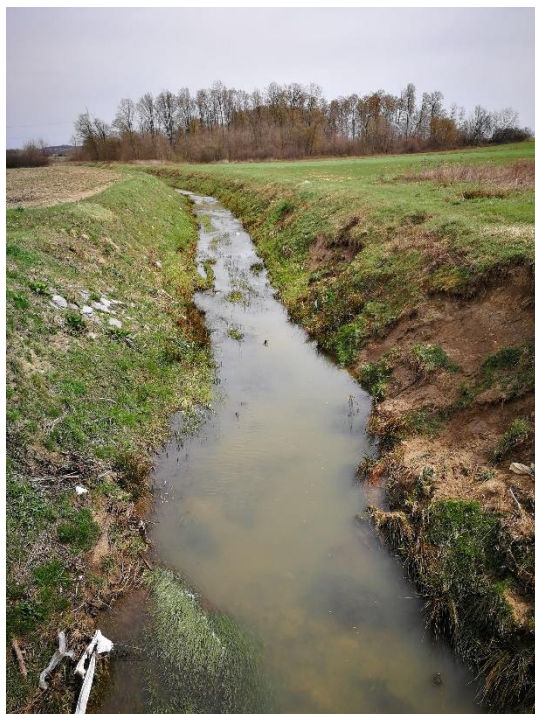
Slika 110.1c: Kašina – erozijski procesi

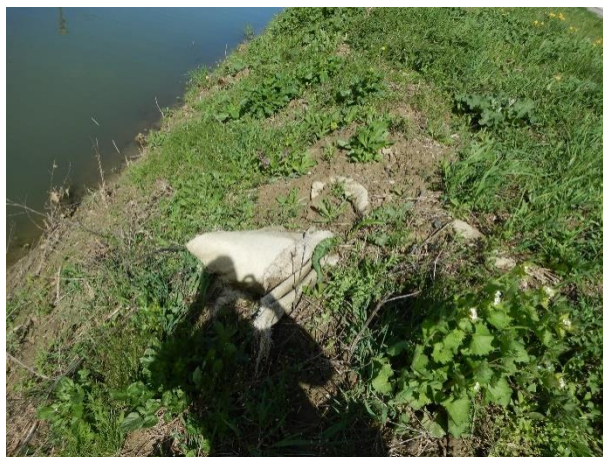
Slika 120.1b: Pinja – geotekstil u obali

Morfološki potencijal odsječka je loš. Geometrija korita u potpunosti je promijenjena. Obale su pod snažnim utjecajem mekih materijala, umjerenog nagiba. Sediment je prirodan. Priobalna drvenasta vegetacija se u potpunosti uklanja. Lateralno kretanje toka je u potpunosti ograničeno.

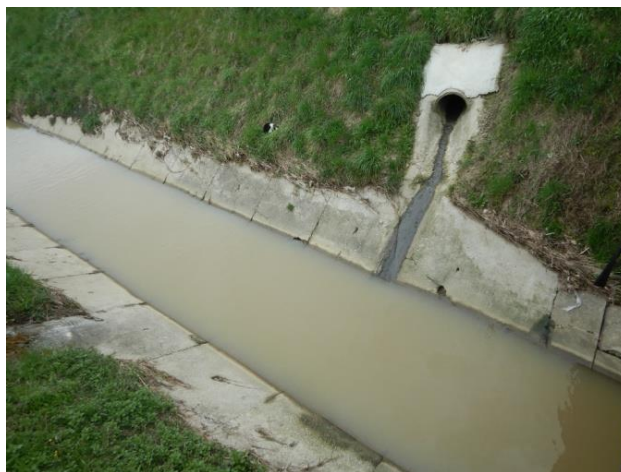
Slika 122.1b: Kanalizacijski ispust na istraživanom odsječku

Morfološki potencijal odsječka je loš. Korito tekućice je kanalizirano, u potpunosti izmijenjenog presjeka korita. Obale su pod snažnim utjecajem tvrdih materijala, umjerenog nagiba. Sediment je znatno izmijenjen. Priobalna drvenasta vegetacija se u potpunosti uklanja. Lateralno kretanje toka je u potpunosti ograničeno.

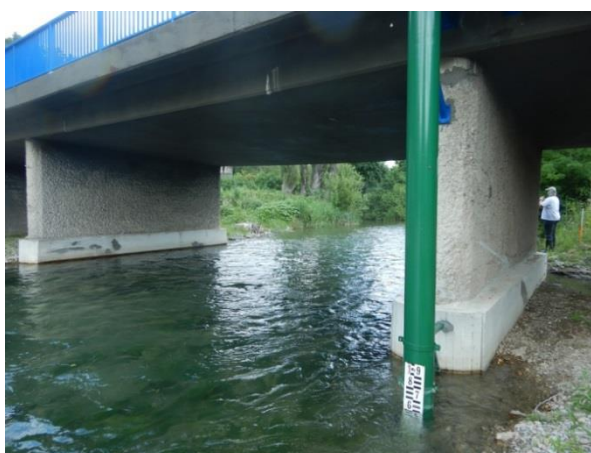
Slika 132.1d: Na građevini se ne vide tragovi erozije

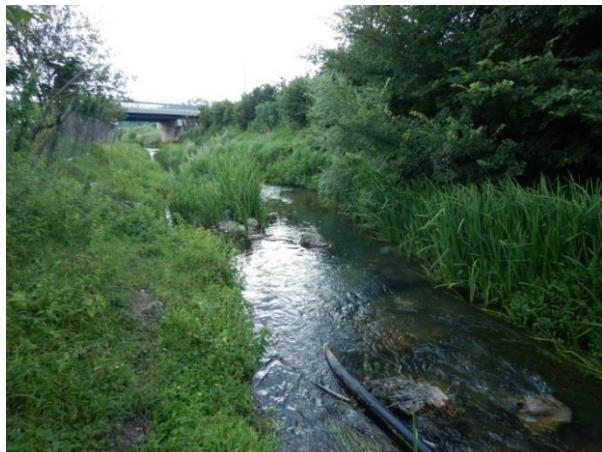
Slika 138.1a: Pogled na istraživani odsječak.
Vidljiva je cijev za zahvaćanje vode iz toka

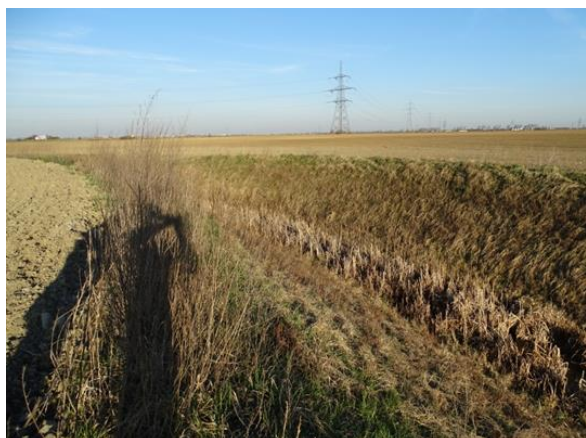
Slika 143.1a: Crni fok, Čepinska obilaznica –
-nizvodna dionica odsječka: vodno tijelo,
priobalna zona i zaobalje

Morfološki potencijal odsječka je umjeren. Obale su pod snažnim utjecajem mekih materijala, velikog su nagiba, a drvena priobalna vegetacija ne postoji (kao niti zeljasta). Supstrat ispod razine vodnog lica ne sadrži tvrde umjetne materijale.
