Građevina: **POVRŠINSKE VODE RH**

Vrsta dokumentacije-struka: Studija - Projekt više struka
Projekt: **HIDROMORFOLOŠKI MONITORING TEKUĆICA U 2019. I 2020. GODINI**

Naziv projektne mape: HIDROMORFOLOŠKE OCJENE

Oznaka projektne mape: Y1-O03.00.05-G01.2 Mapa: 2 od 2 ZOP: **O03**

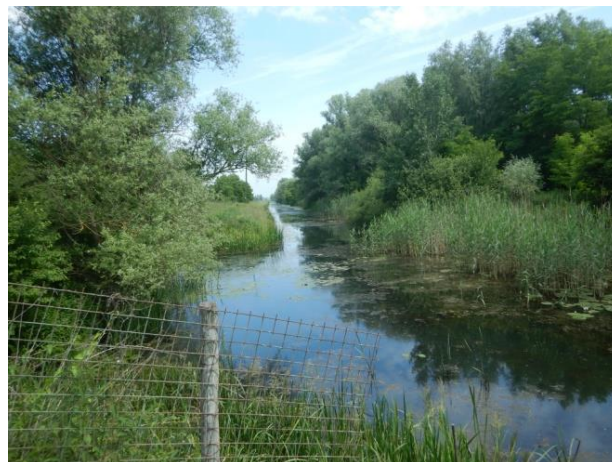
Slika 1.1b: Vodena vegetacija i riparijska zona

Morfološki potencijal je umjeren. Tekućica je duž cijelog toka izmijenjenog korita i obala. Priobalna vegetacija je znatno izmijenjena i većinom se sastoji samo od zeljaste vegetacije ili je u potpunosti uklonjena. Mogućnost lateralnog kretanja korita je potpuno ograničena.

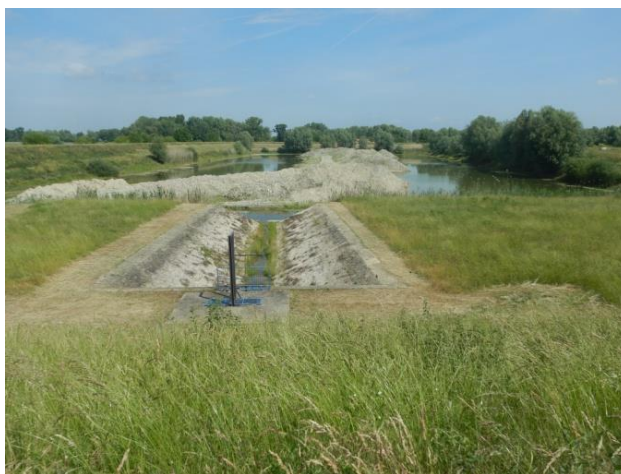
Slika 1.1c: Zaobalje

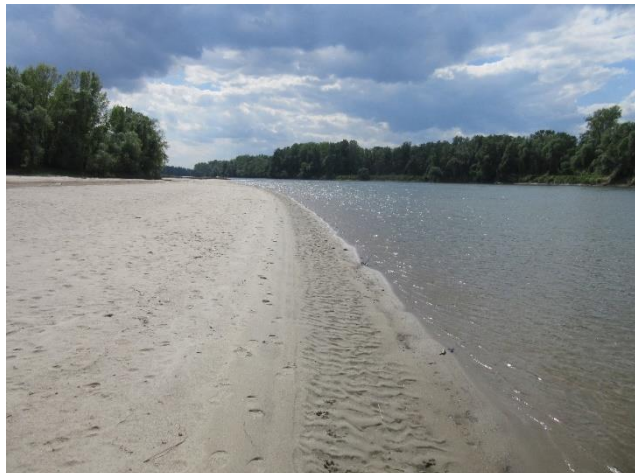
Slika 2.1a: Početak odsječka

Hidrološki potencijal na mjernoj postaji *Drava, Donji Mihaljac*, je dobar, a uzdužna povezanost je neprekinuta.

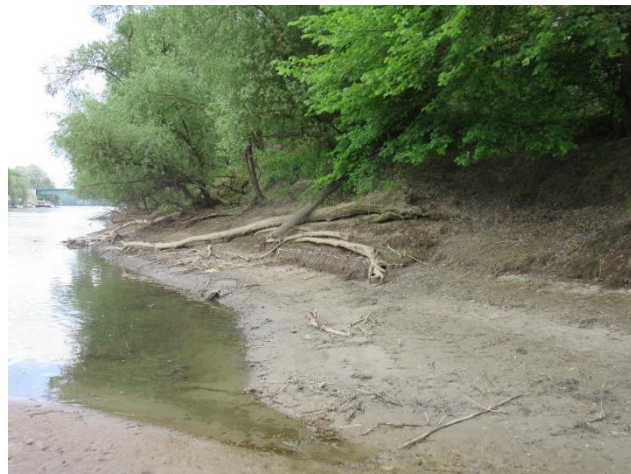
Slika 2.1b: Sediment/podloga

Morfološki potencijal na odsječku je dobar. Tlocrt korita je umjereno promijenjen, a obale tekućice su vrlo blago promijenjene, s gotovo prirodnom vegetacijom u priobalnoj zoni. Lateralna povezanost rijeke s poplavnim područjem je manjim dijelom ograničena.

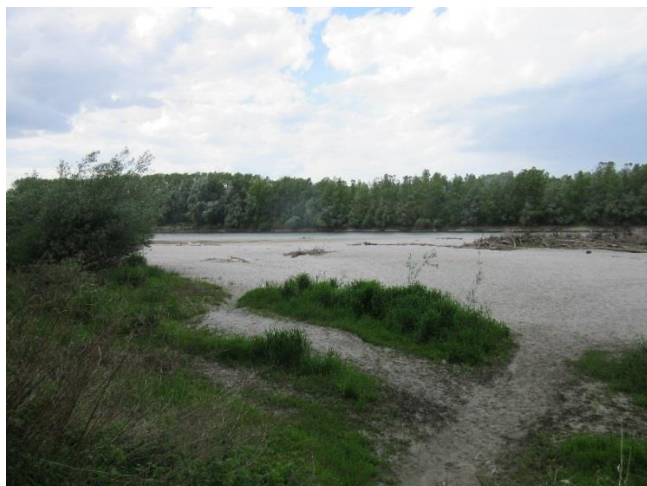
Slika 2.1c: Riparijska zona, obala i zaobalje

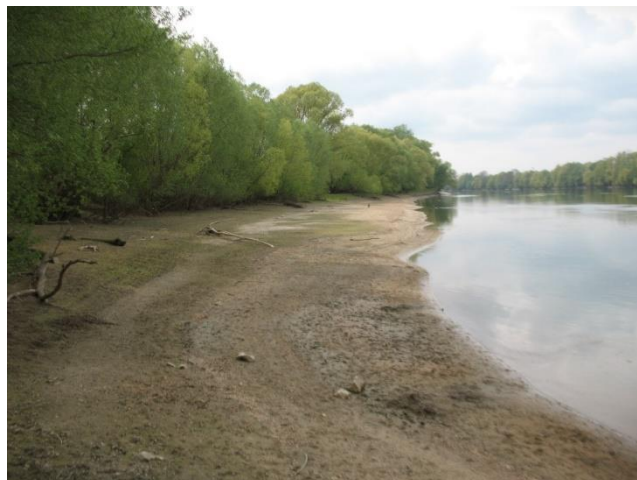
Slika 3.1a: Početak odsječka

Hidrološki potencijal na mjernoj postaji *Drava, Terezino Polje-Brač* je dobar, a uzdužna povezanost je neprekinuta.

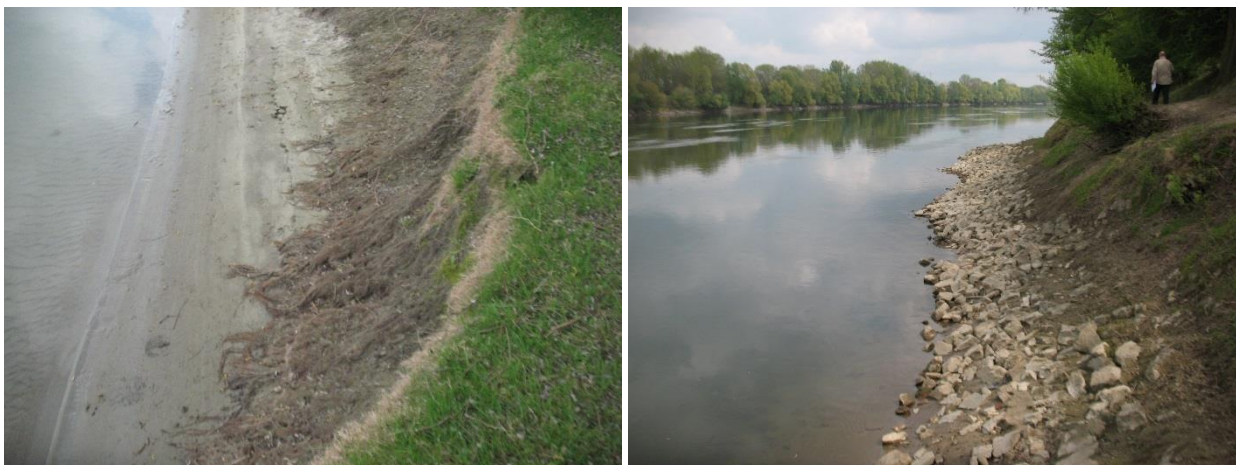
Slika 3.1b: Sediment/podloga

Morfološki potencijal je dobar. Geometrija korita nije značajno promijenjena. Obale tekućice su umjereno izmijenjene s lokalnim utjecajem obaloutvrda. Priobalna vegetacija je prirodna i drvenasta. Lateralna povezanost rijeke s poplavnim područjem je neznatno ograničena.

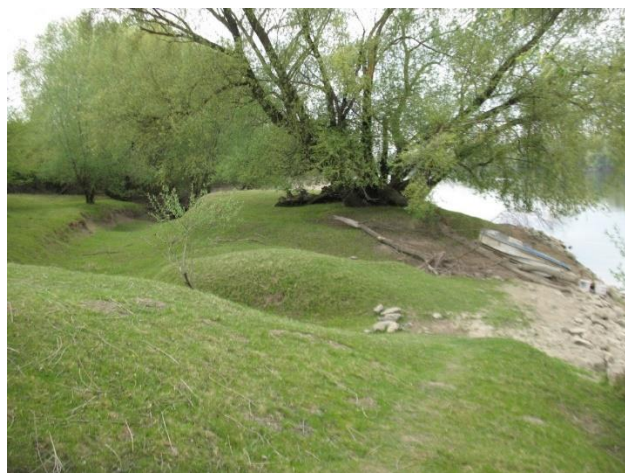
Slika 3.1c: Riparijska zona, obala i zaobalje

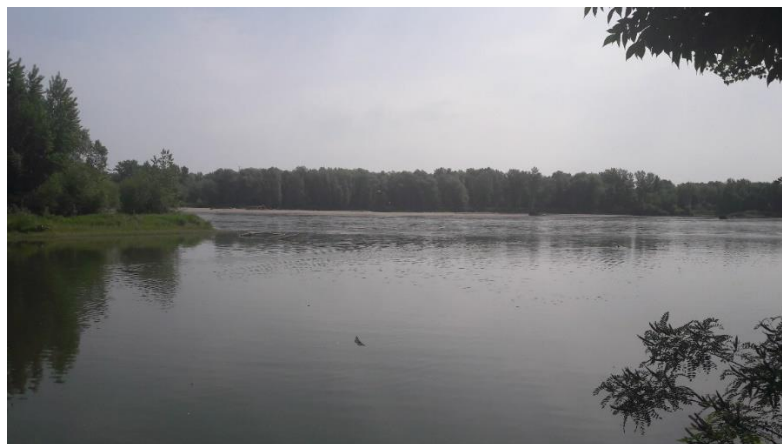
Slika 4.1a: – početak odsječka

Hidrološki potencijal na mjernoj postaji *Drava, Botovo-Ortilos* je dobar, a uzdužna povezanost je neprekinuta.

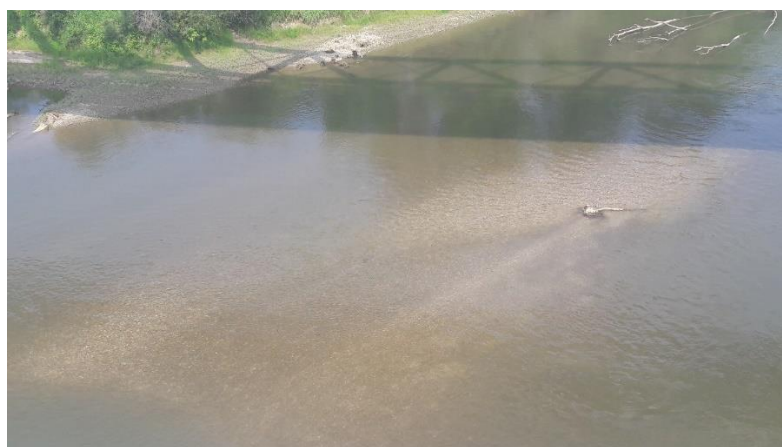
Slika 4.1b: - sediment/podloga

Morfološki potencijal je dobar. Geometrija korita nije značajno promijenjena. Obale tekućice su umjereno izmijenjene s lokalnim utjecajem obaloutvrda. Priobalna vegetacija je prirodna i drvenasta. Lateralna povezanost rijeke s poplavnim područjem je neznatno ograničena.

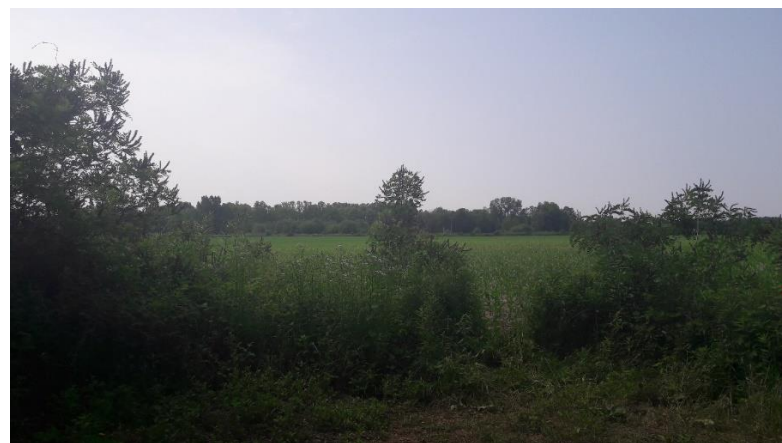
Slika 4.1c: - riparijska zona, obala i zaobalje

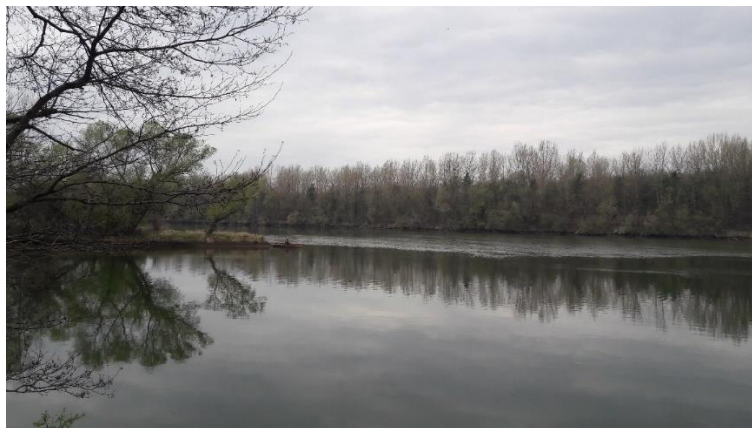
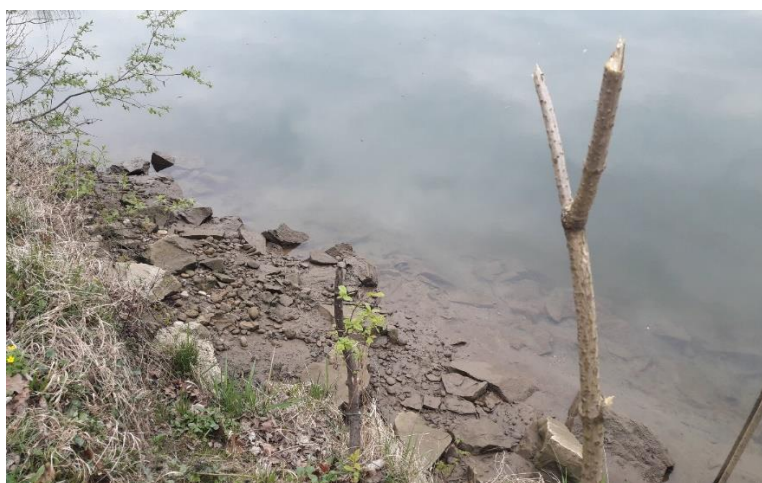
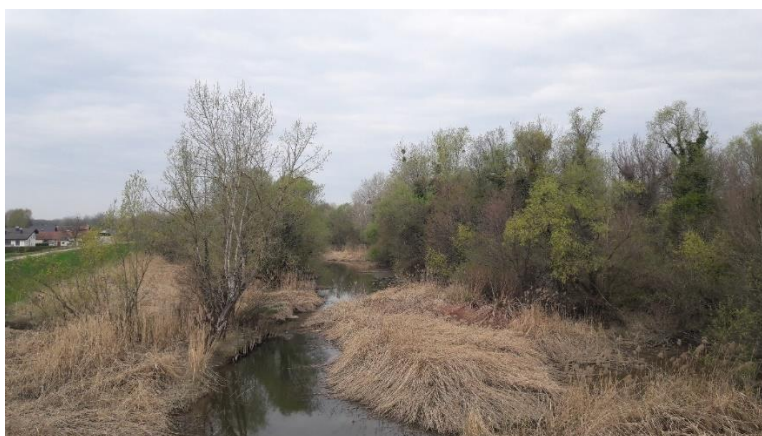
Hidrološki potencijal na mjernoj postaji *Drava, Ormož* je dobar, a uzdužna povezanost je djelomično prekinuta.

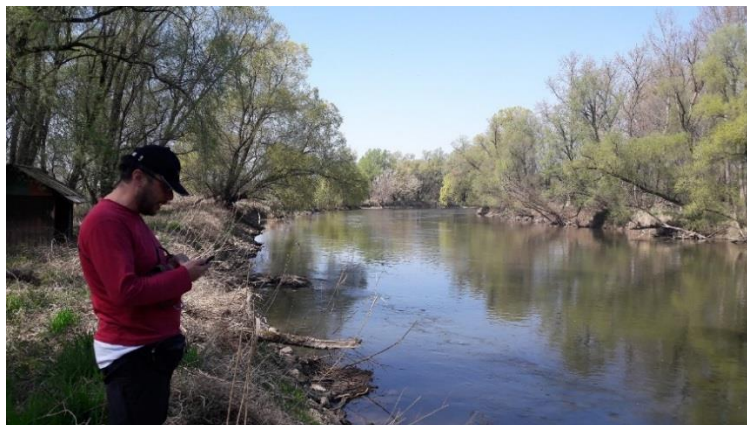
Slika 6.1a:– početak odsječka

Hidrološki potencijal na mjernoj postaji *Mura, Goričan*, je dobar, a uzdužna povezanost je neprekinuta.

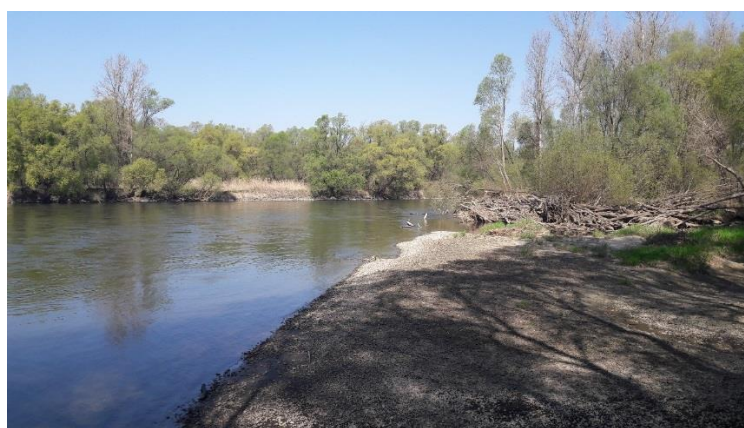
Slika 6.1b: - sediment/podloga

Morfološki potencijal je vrlo dobar. Geometrija korita nije promijenjena. Obale tekućice su prirodne, s prirodnom drvenastom priobalnom vegetacijom. Lateralna povezanost rijeke s poplavnim područjem je umjereno ograničena.

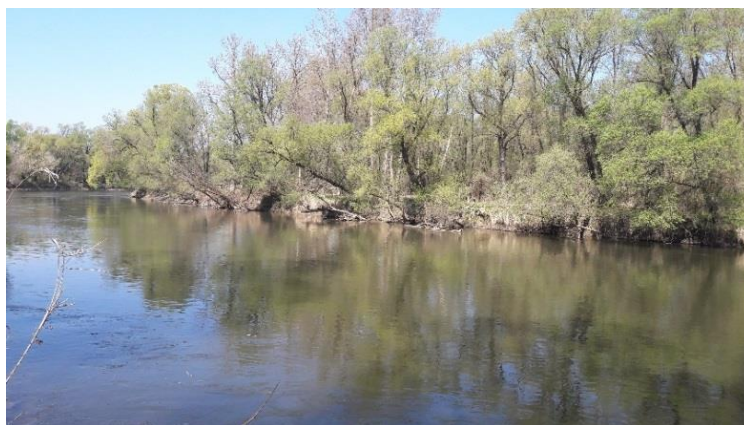
Slika 6.1c: - riparijska zona, obala i zaobalje

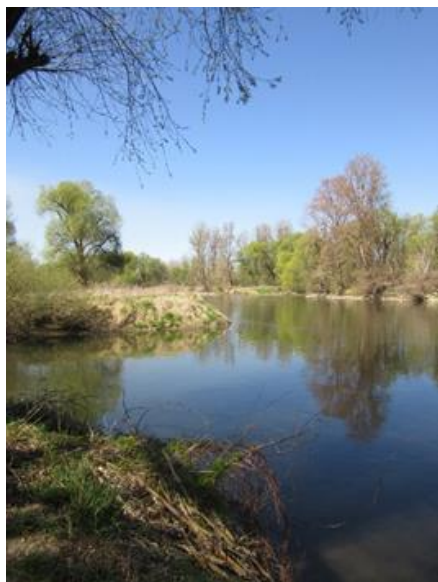
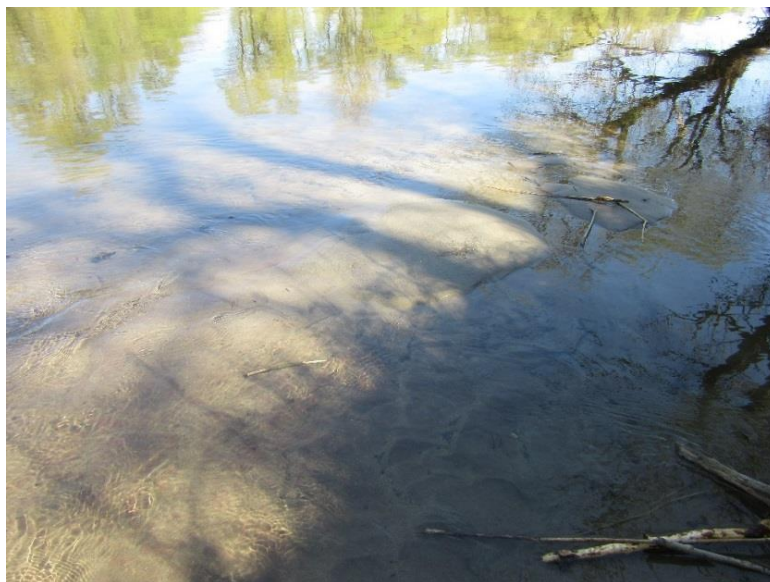
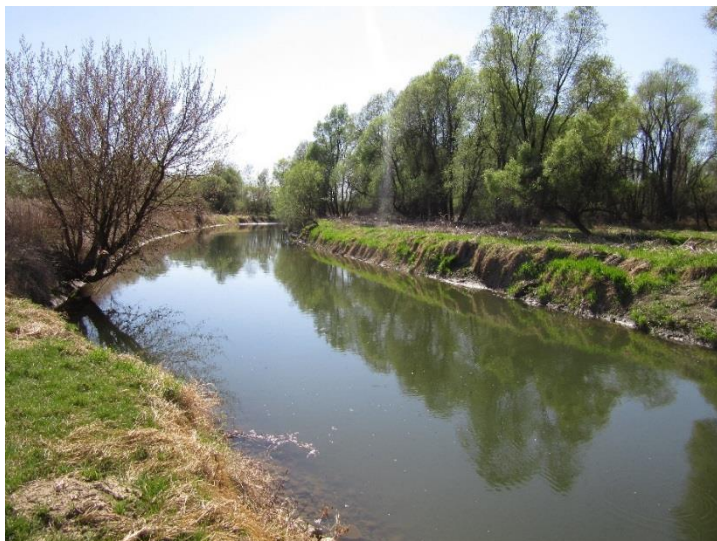
Hidrološki potencijal na mjernoj postaji *Mura, Mursko Središće*, je dobar, a uzdužna povezanost je neprekinuta.

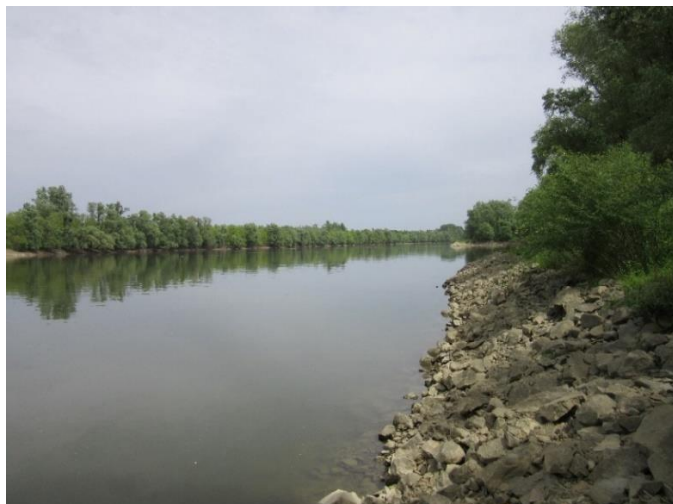
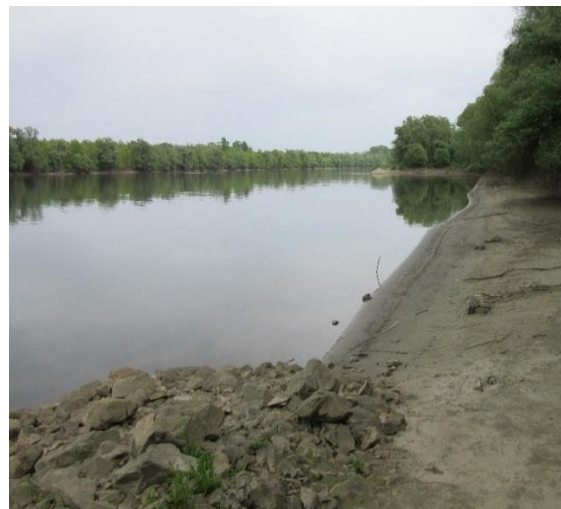
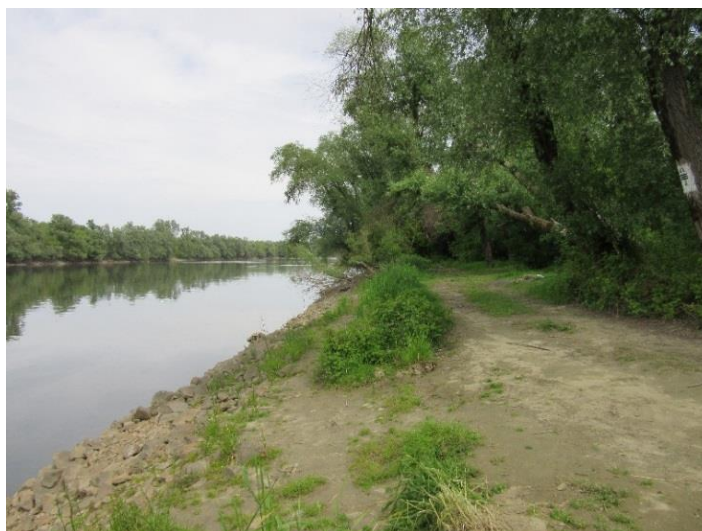
Hidrološki potencijal na mjernoj postaji *Drava-prije utoka u Dunav* je dobar, a uzdužna povezanost je djelomično prekinuta.

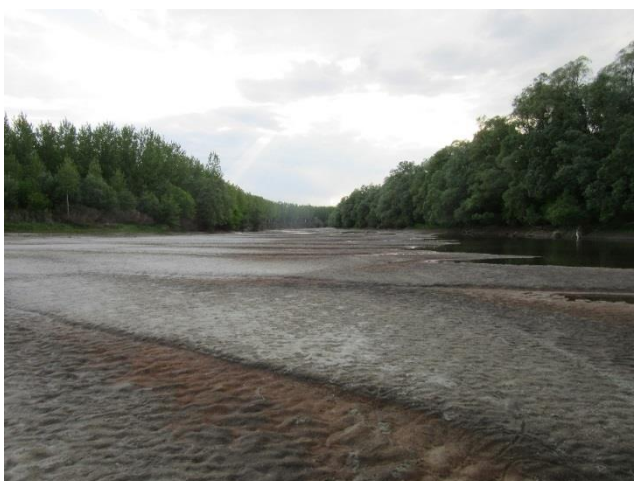
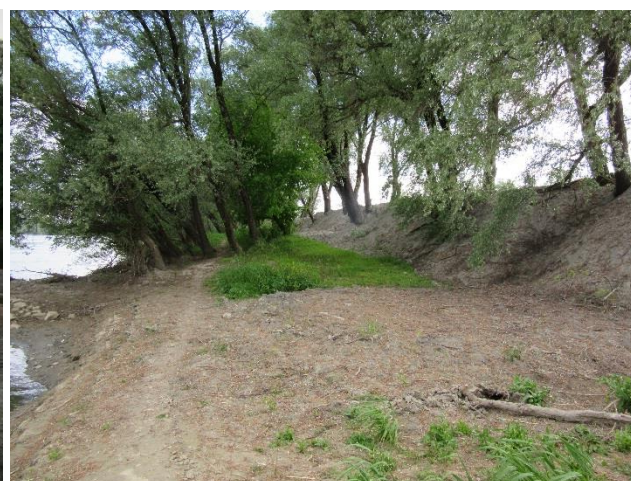
Slika 9.1c: - riparijska zona, obala i zaobalje

Morfološki potencijal je dobar. Obale tekućice su umjerenom promijenjene, pod umjerenim lokalnim utjecajem obaloutvrda, s gotovo prirodnom drvenastom priobalnom vegetacijom. Lateralna povezanost rijeke s poplavnim područjem je manjim dijelom ograničena.

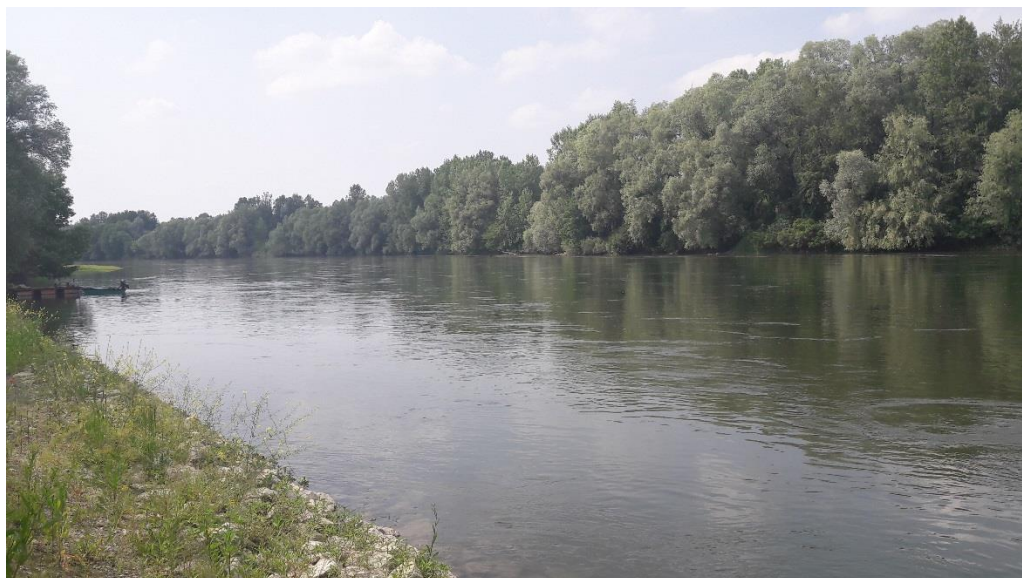
Slika 10.1a: - početak odsječka

Morfološki potencijal je vrlo dobar. Geometrija korita je umjereno promijenjena zbog izravnavanja korita tijekom 19. stoljeća. Obale tekućice su umjereno izmijenjene, s umjereno izmijenjenom priobalnom vegetacijom sa smanjenim udjelom drvenaste vegetacije zbog uklanjanja. Lateralna povezanost rijeke s poplavnim područjem je manjim dijelom ograničena.

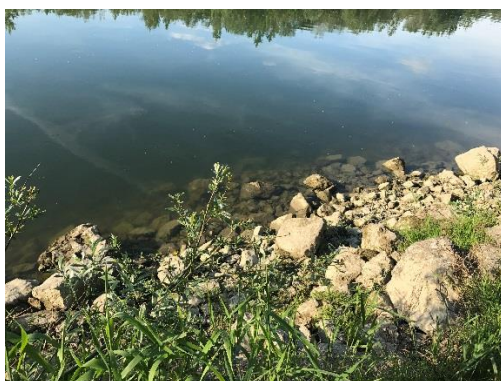
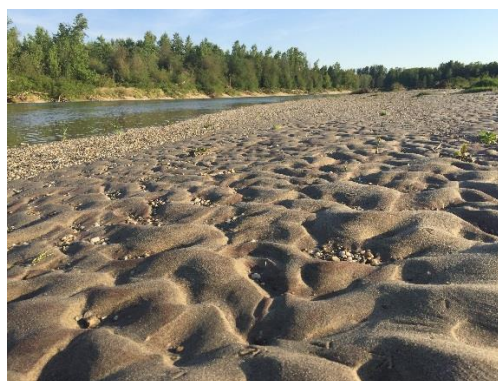
Slika 11.1c: - sediment/podloga, desna obala utvrđena kamenim nabačajem dok u koritu prevladava šljunak i pijesak

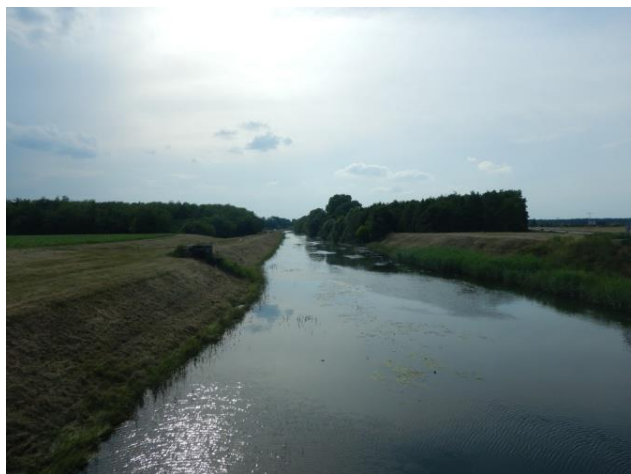
Slika 12.1a: Istraživani odsječak uzvodno

Morfološki potencijal na odsječku je umjeren. Tekućica je kanalizirana, znatno izmijenjene geometrije korita i obala. Vegetacija u priobalnoj zoni je znatno izmijenjena. Drvenasta vegetacija nalazi se samo na sjevernoj obali. Lateralno kretanje tekućice je umjereno ograničeno.

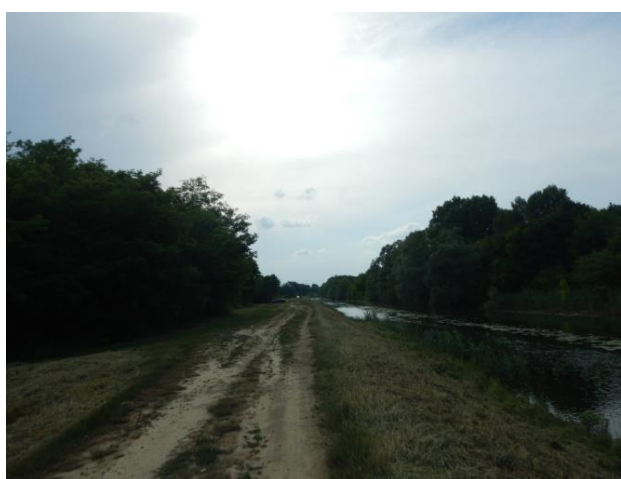
Slika 12.1d: Nasip na desnoj obali

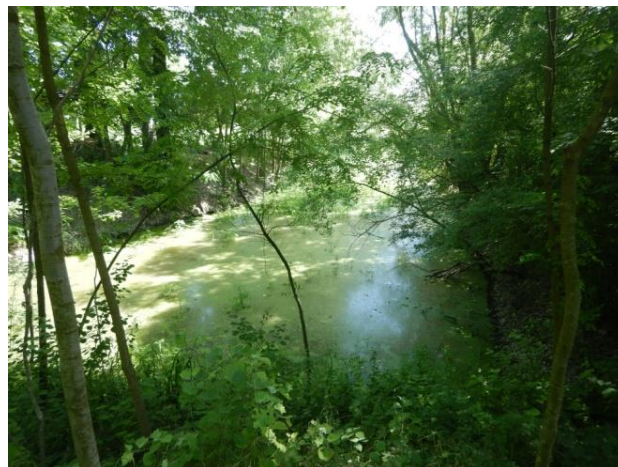
Slika 13.1b: Ostaci starog korita u blizini današnjeg toka

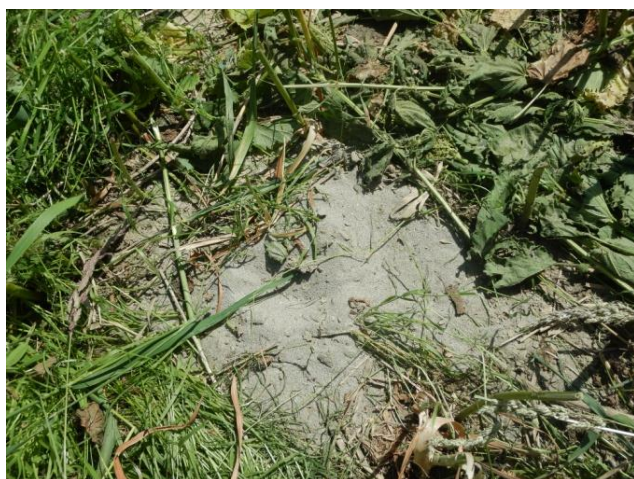
Slika 13.1c: U sedimentu nalazimo pijesak

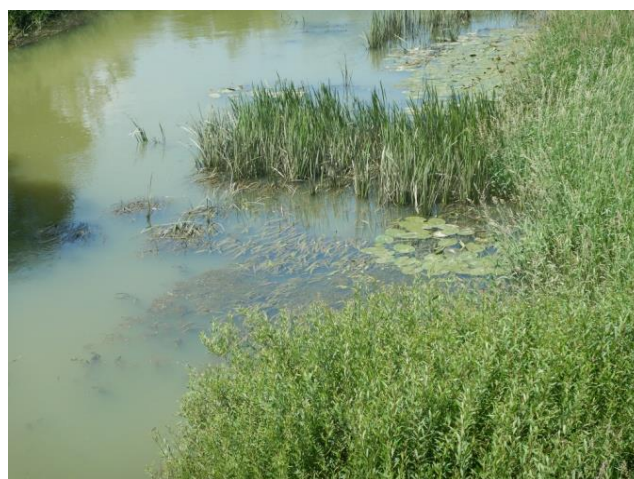
Slika 13.1d: Na vegetaciji nisu primijećeni tragovi održavanja

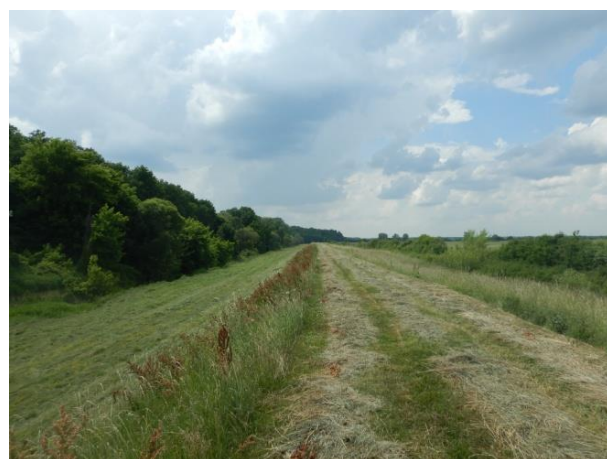
Slika 14.1b: Nasipi na lijevoj obali

Morfološki potencijal odsječka je loš. Korito je u potpunosti kanalizirano. Obale tekućice su u velikoj mjeri izmijenjene, blagih nagiba, ali pod snažnim utjecajem mekih materijala. Vegetacija u priobalnoj zoni je u potpunosti izmijenjena, odnosno drvenasta vegetacija se uklanja. Lateralno kretanje rijeke je u potpunosti ograničeno.

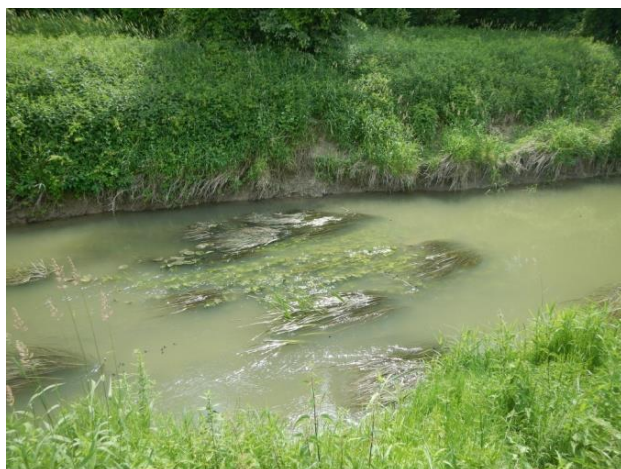
Slika 14.1c: Vodena vegetacija u koritu

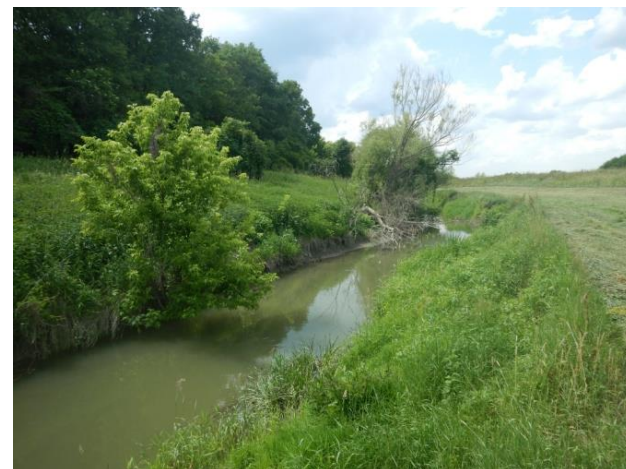
Slika 14.1d: Drveni ostaci u koritu

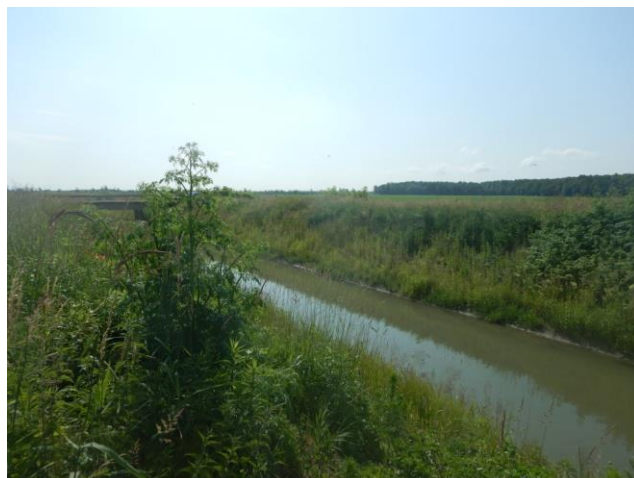
Slika 15.1b: Obale su relativno nedavno uređivane

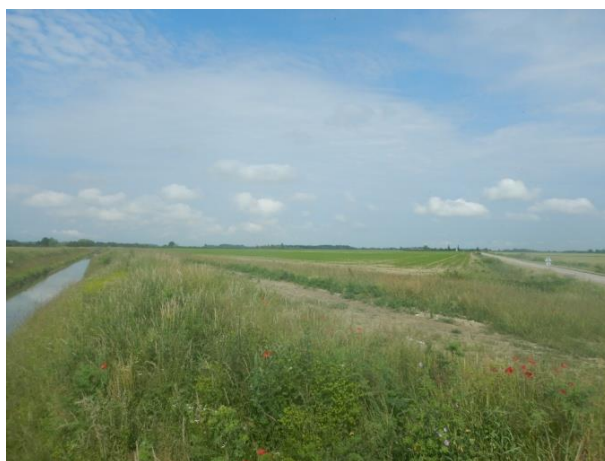
Slika 15.1c: U poplavnoj zoni prevladava intenzivna poljoprivredna proizvodnja

Morfološki potencijal odsječka je loš. Tekućica je potpuno kanalizirana i ima značajno modificirane obale. Nagibi obala su umjereni. Drvenasta vegetacija u priobalnoj zoni se u potpunosti uklanja. Lateralno kretanje rijeke je u potpunosti ograničeno.

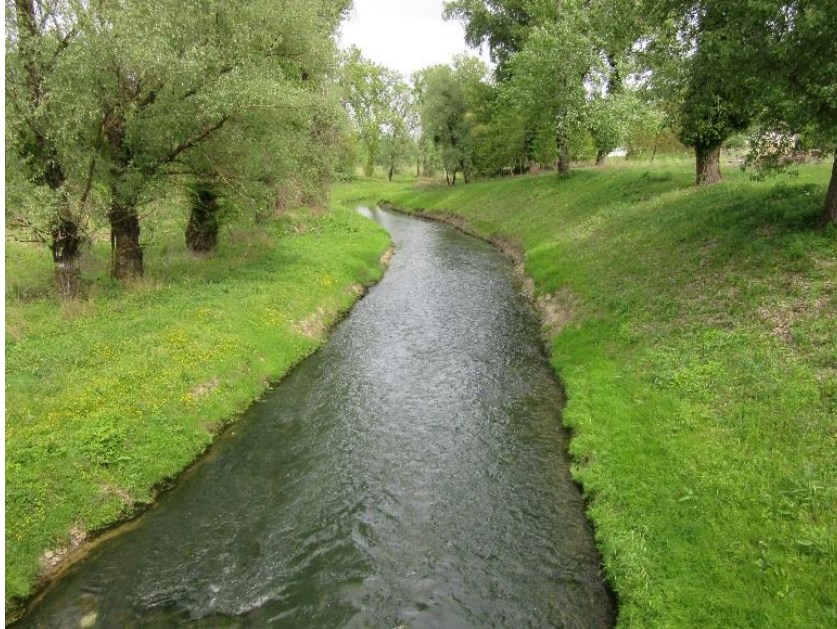
Slika 16.1a:– početak odsječka te riparijska zona, obala i zaobalje

Morfološki potencijal je umjeren. Obale tekućice su pod umjerenim utjecajem mekih materijala, umjerenih nagiba. Priobalna vegetacija ima smanjeni udio drvenaste vegetacije. Lateralno kretanje rijeke je manjim dijelom ograničeno.

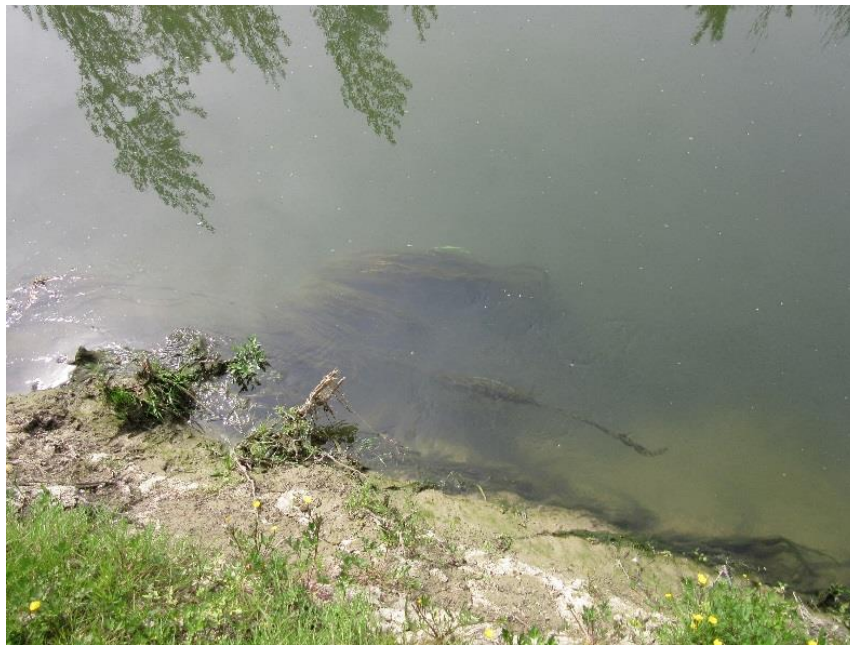
Slika 16.1b: - sediment/podloga

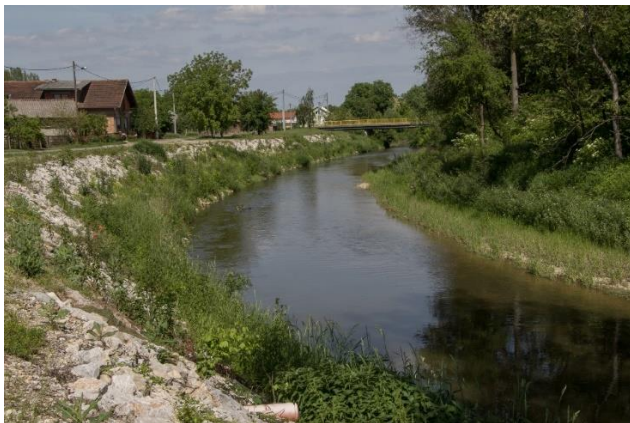
Slika 17.1a:— početak odsječka

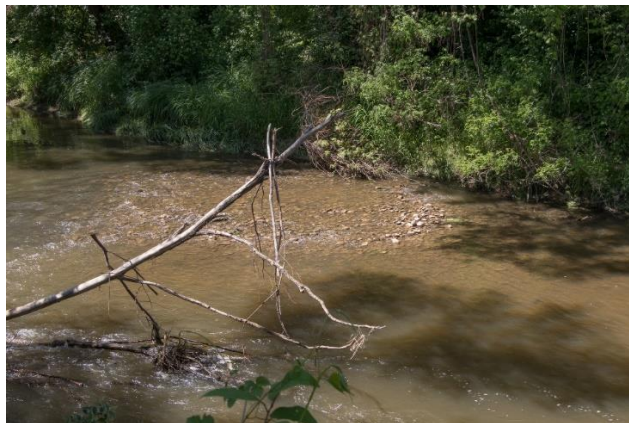
Slika 17.1b: - sediment/podloga

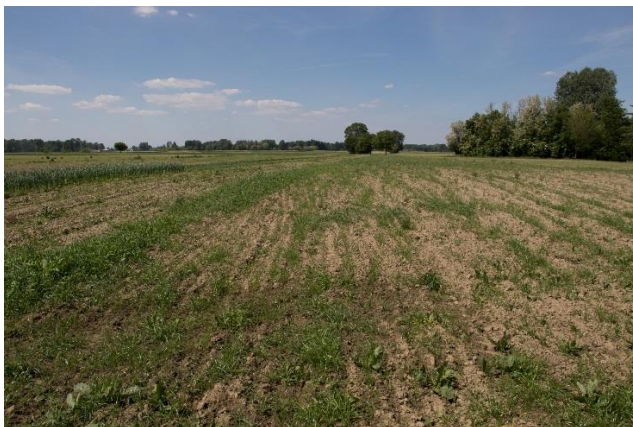
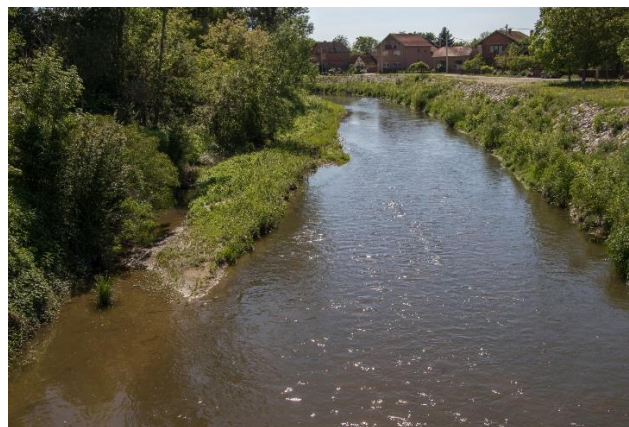
Slika 17.1c: - riparijska zona, obala i zaobalje

Morfološki potencijal je umjeren. Obale tekućice su pod snažnim utjecajem teških tvrdih materijala (kameni nabačaji). Prisutno je uklanjanje priobalne vegetacije. Lateralno kretanje rijeke je u potpunosti ograničeno kamenim nabačajima.

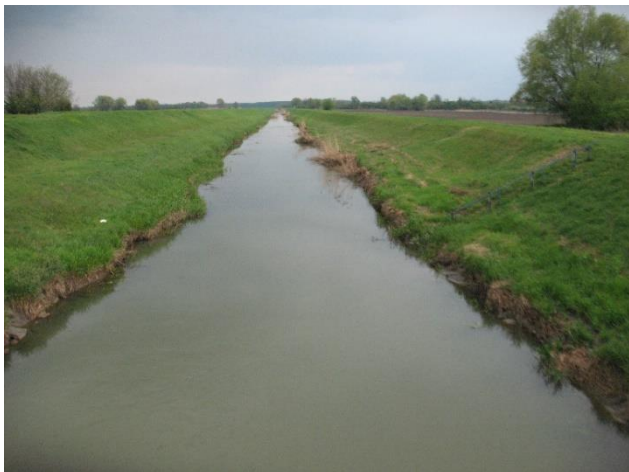
Slika 18.1a:— početak odsječka

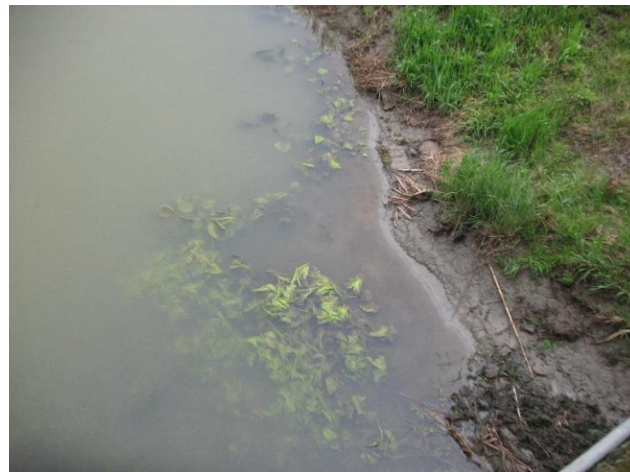
Slika 18.1b: - sediment/podloga

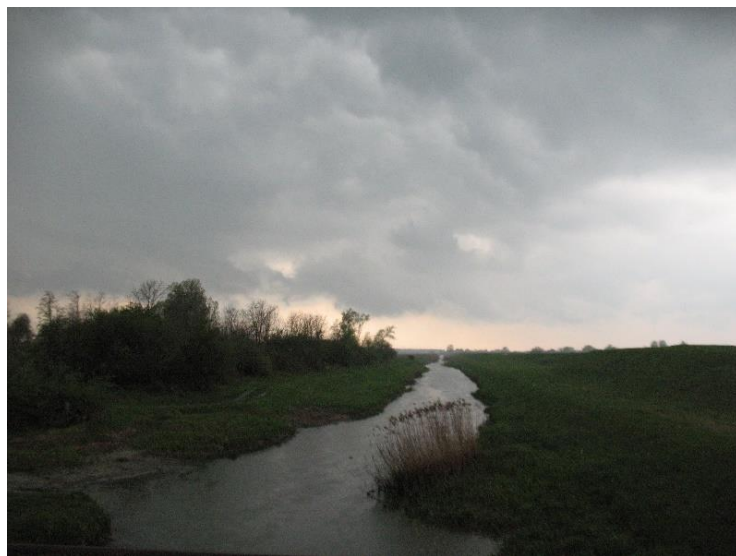
Slika 18.1c: - riparijska zona, obala i zaobalje

Morfološki potencijal je umjeren. Obale tekućice su pod značajnim utjecajem mekih materijala, nagibi su blagi, ili je prisutno potpuno uklanjanje priobalne drvenaste vegetacije. Supstrat ne sadrži tvrde umjetne materijale.

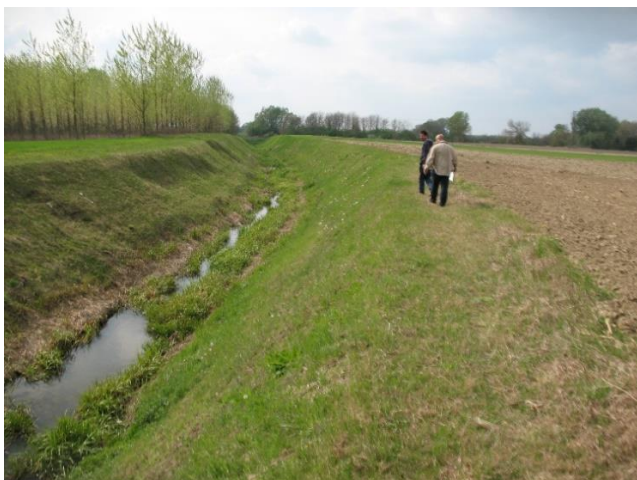
Slika 19.1a: - početak odsječka

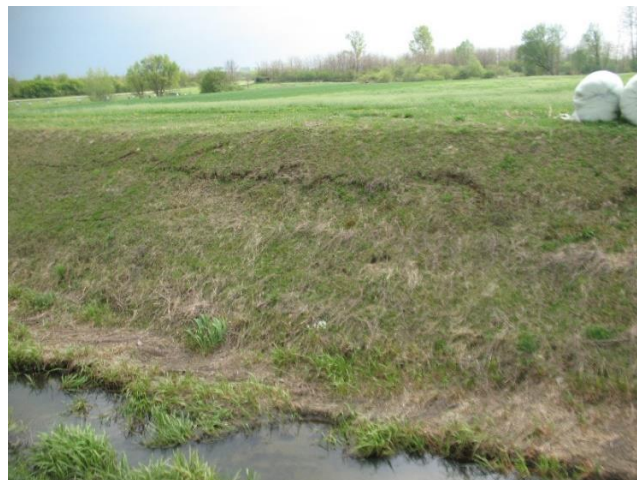
Slika 19.1b: - erozija obale

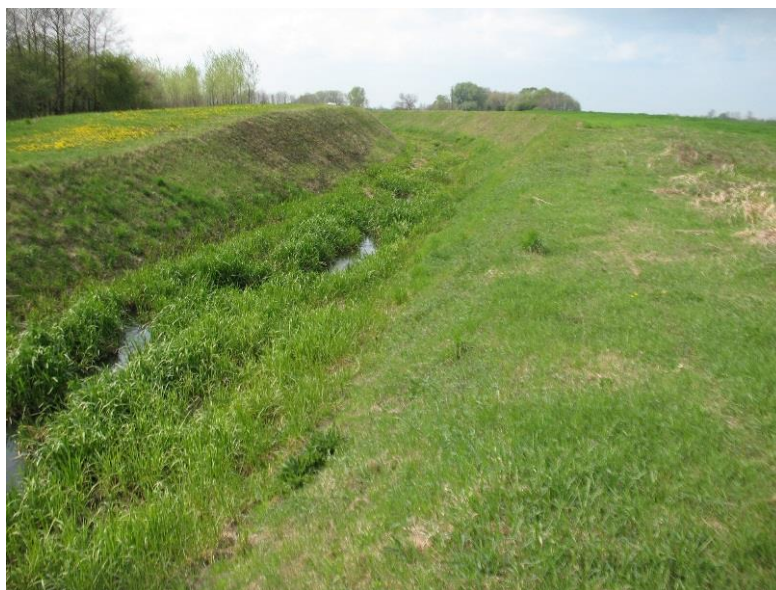
Slika 19.1c: - riparijska zona, obala i zaobalje

Morfološki potencijal odsječka je umjeren. Obale tekućice su pod značajnim utjecajem mekih materijala, nagibi su umjereni, ili je prisutno potpuno uklanjanje priobalne drvenaste vegetacije. Supstrat ne sadrži tvrde umjetne materijale.

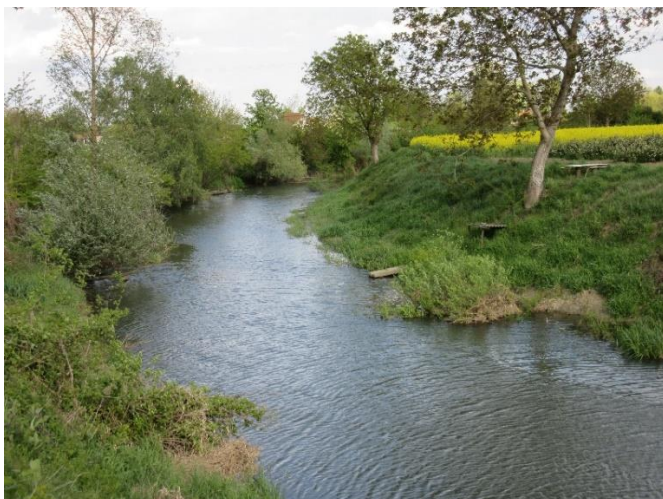
Slika 20.1a: - početak odsječka

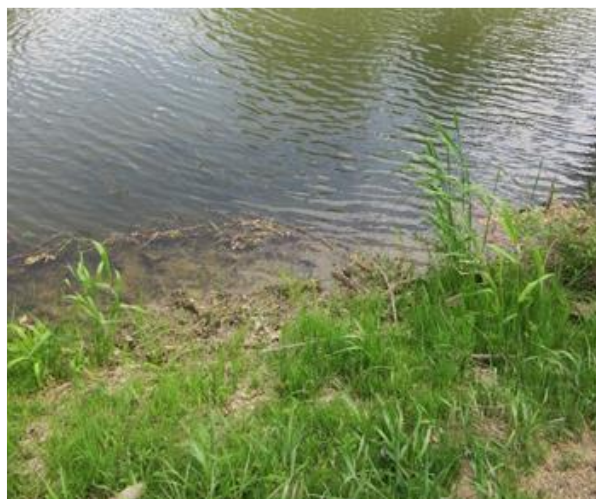
Slika 20.1b: - sediment/podloga

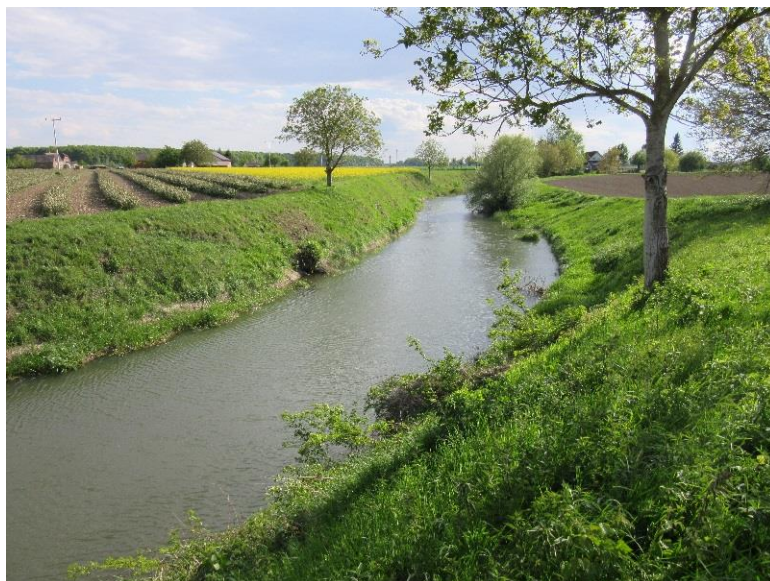
Slika 20.1c: - riparijska zona, obala i zaobalje

Morfološki potencijal je dobar. Geometrija korita nije značajno promijenjena. Obale tekućice su pod umjerenim utjecajem mekih materijala, umjerenih nagiba. Drvenasta vegetacija se dijelom uklanja. Lateralno kretanje rijeke je manjim dijelom ograničeno.

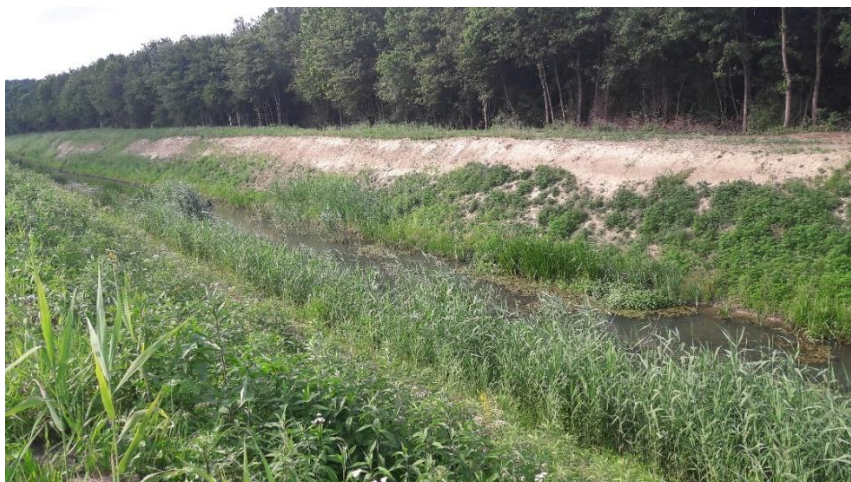
Slika 21.1a:– početak odsječka

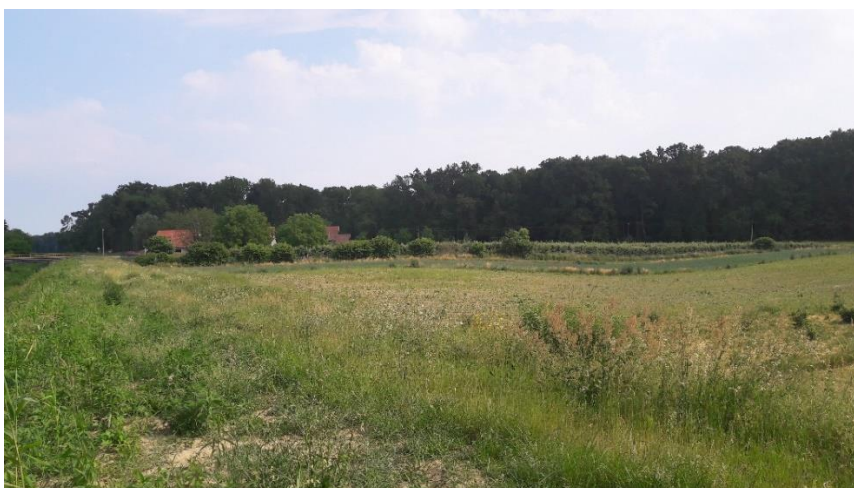
Slika 21.1b: - zaobalje

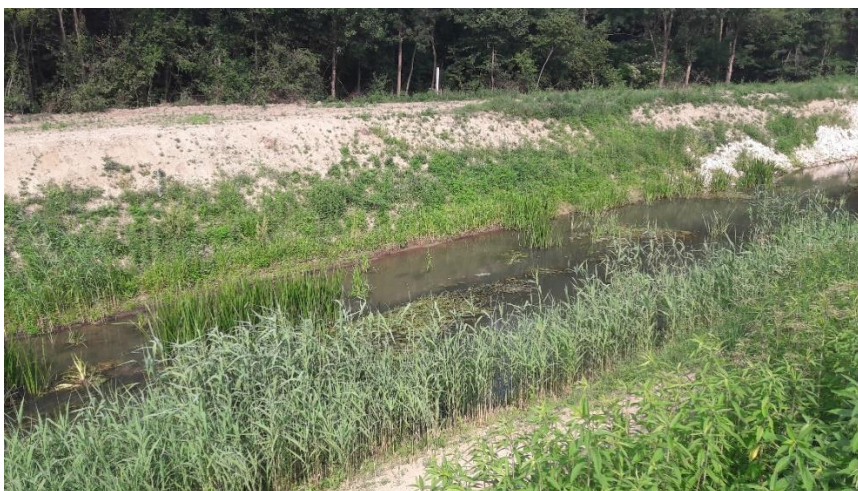
Slika 21.1c: - riparijska zona, obala

Morfološki potencijal je loš. Geometrija korita je u potpunosti promijenjena jer je tok kanaliziran i izravnat. Obale su pod snažnim utjecajem mekih materijala, a nagibi su umjereni. Priobalna (drvenasta) vegetacija se u potpunosti uklanja. Lateralno kretanje korita je u potpunosti ograničeno.

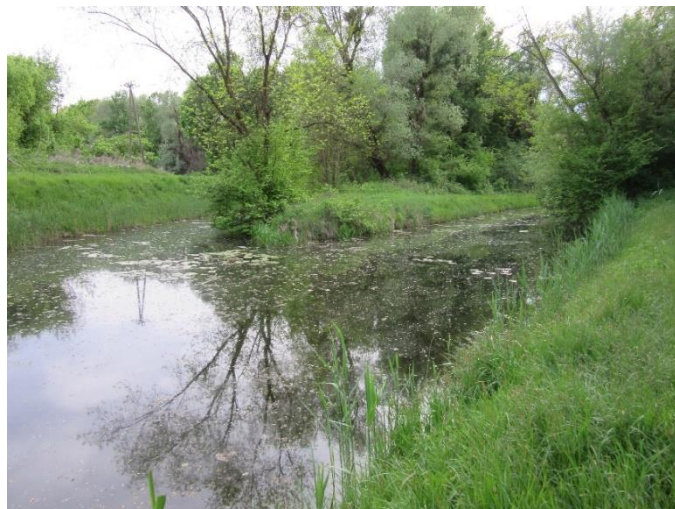
Slika 22.1a:– početak odsječka

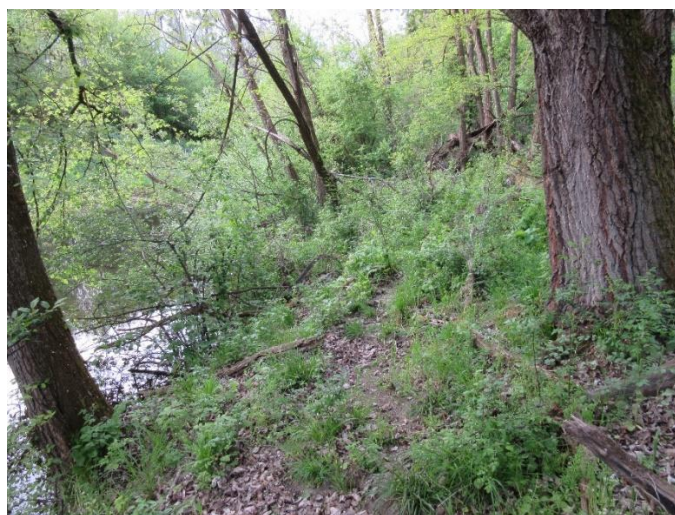
Slika 22.1b: - riparijska vegetacija

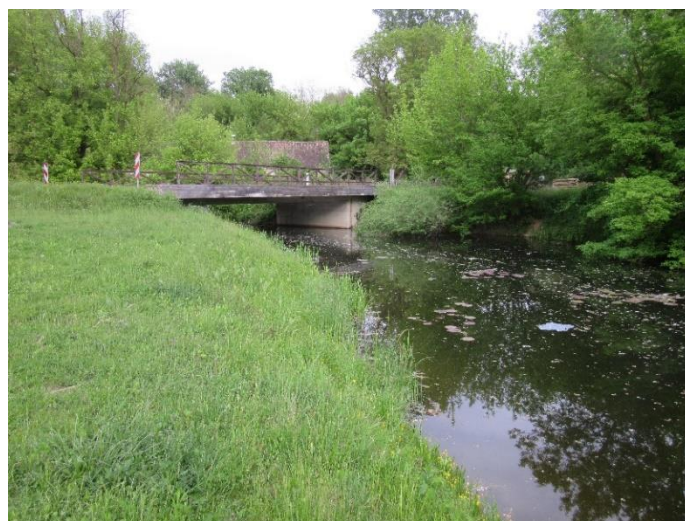
Slika 22.1c: - riparijska zona, obala i zaobalje
