Građevina: **POVRŠINSKE VODE RH**

Vrsta dokumentacije-struka: Studija - Projekt više struka
Projekt: **HIDROMORFOLOŠKI MONITORING TEKUĆICA U 2019. I 2020. GODINI**

Naziv projektne mape: HIDROMORFOLOŠKE OCJENE

Oznaka projektne mape: Y1-O03.00.05-G01.2 Mapa: 2 od 2 ZOP: **O03**

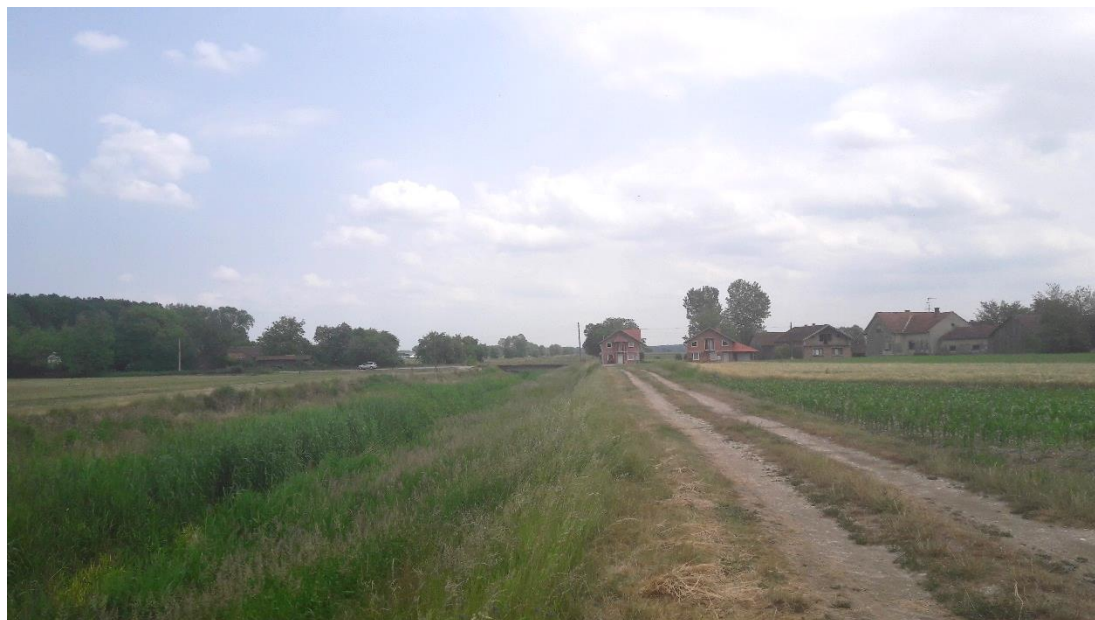
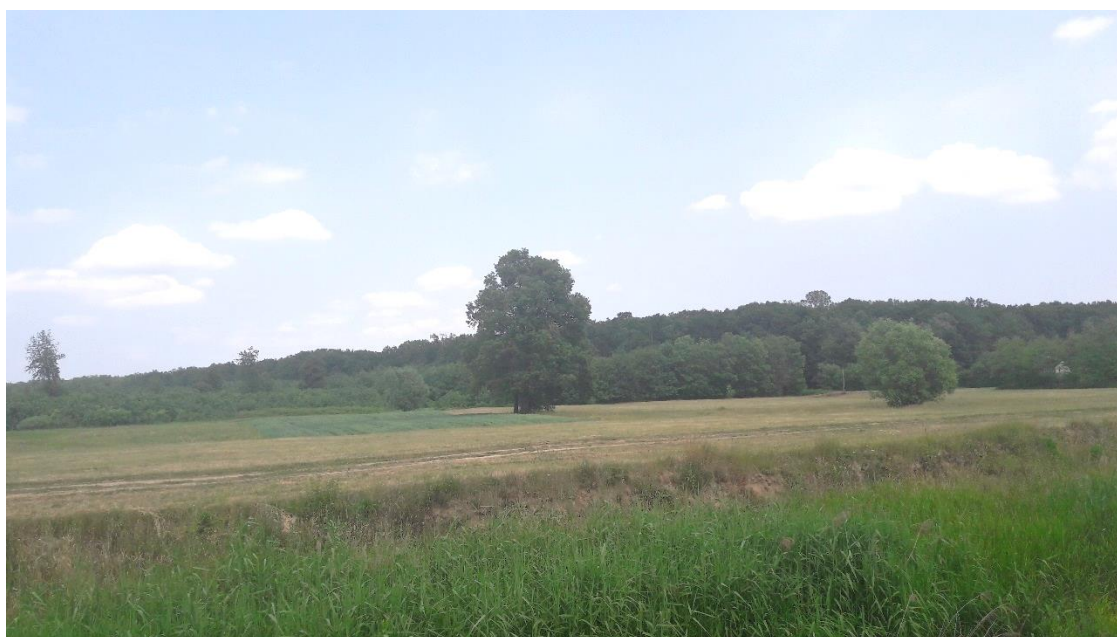
Slika 23.1a:– početak odsječka

Slika 23.1b: - riparijska zona, obala i zaobalje

Hidrološki potencijal za odsječak na mjernoj postaji *Bistra Koprivnička, most kod Molvi*, je loš, a uzdužna povezanost je u potpunosti prekinuta.

Morfološki potencijal odsječka je loš. Tekućica je potpuno kanalizirana, a obale su pod snažnim utjecajem mekih materijala. Drvenasta priobalna vegetacija se u potpunosti uklanja. Lateralno kretanje toka je u potpunosti ograničeno.

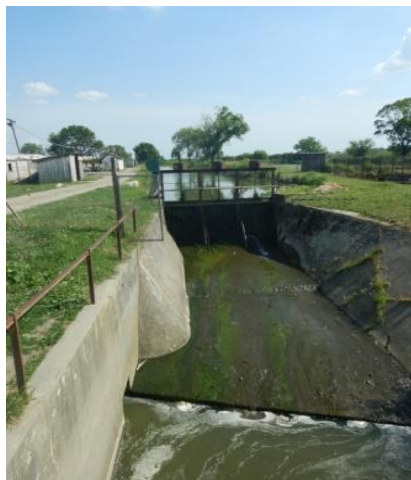
Slika 24.1a: Ustava za ribnjake na lokaciji monitoringa

Hidrološki potencijal za odsječak na mjernoj postaji *Našička rijeka, Ribnjak uzvodno od ustave* je umjeren, a uzdužni pronos sedimenta i migracija vrsta su u potpunosti prekinuti.

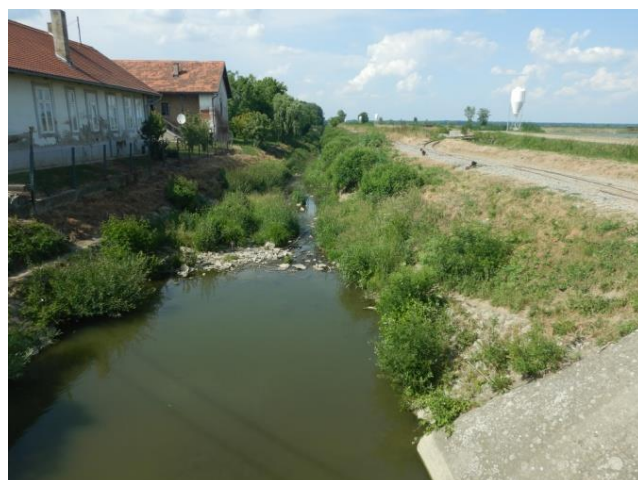
Slika 24.1b: Odsječak nizvodno i priobalna zona

Morfološki potencijal odsječka je loš. Tekućica je u potpunosti kanalizirana. Obale su pod snažnim utjecajem teških tvrdih materijala (beton). Priobalna drvenasta vegetacija se uklanja. Lateralno kretanje rijeke je u potpunosti ograničeno.

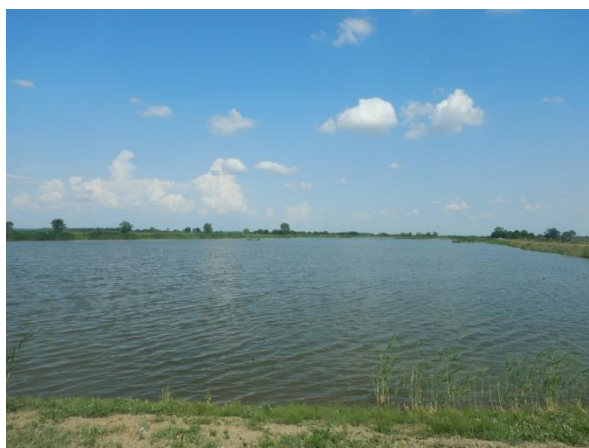
Slika 24.1c: Desno zaobalje pretvoreno je u ribnjake

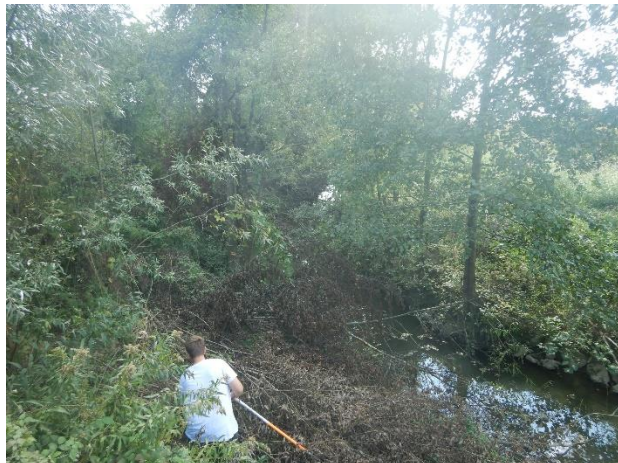
Slika 25.1a: Gliboki I - gusta obraštenost obala

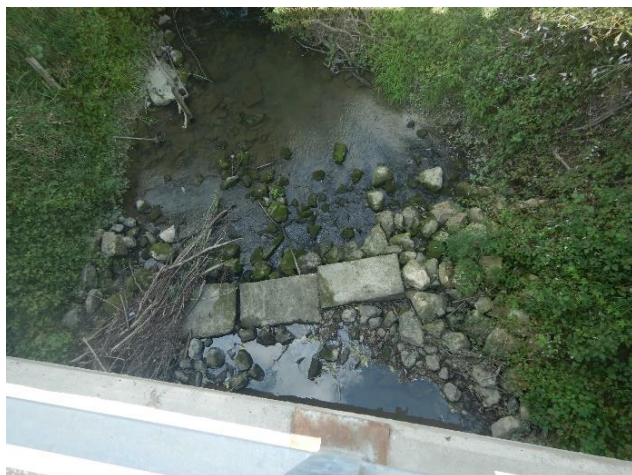
Slika 1c: Gliboki I - umjetni tvrdi materijali u koritu/prag

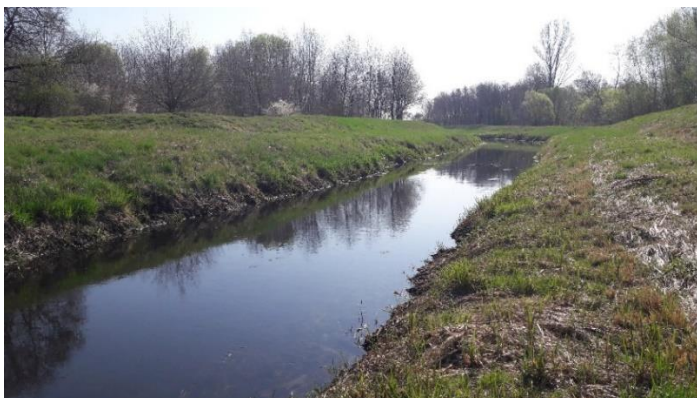
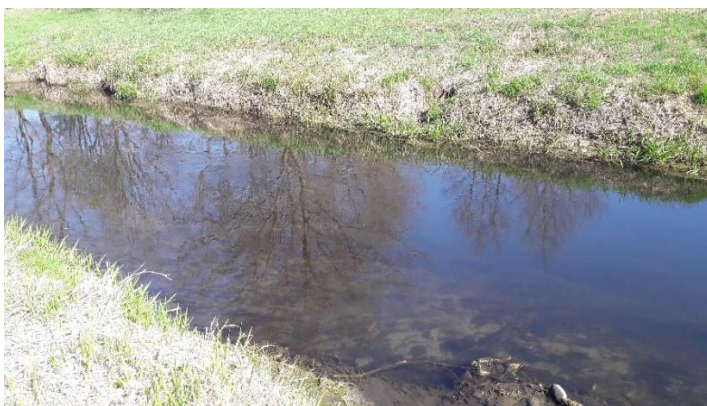
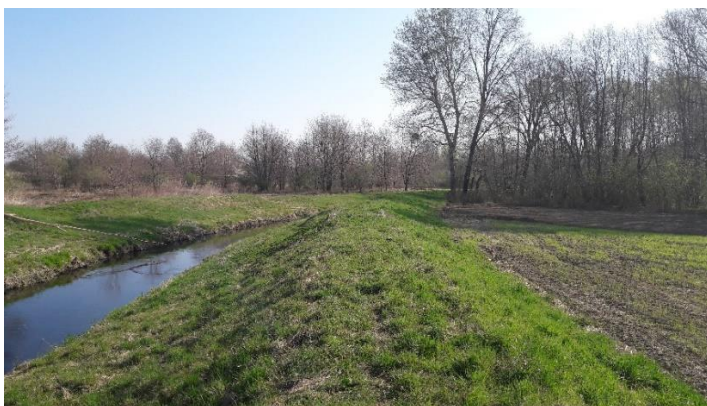
Slika 26.1a: - početak odsječka

Slika 26.1b: - sediment/podloga

Slika 26.1c: - riparijska zona, obala i zaobalje

Hidrološki potencijal za odsječak na mjernoj postaji *Trnava III, most na cesti Čakovec-GP Goričan* je dobar, a uzdužna povezanost je neprekinuta.

Morfološki potencijal odsječka je loš. Tekućica je u potpunosti kanalizirana zbog čega je geometrija korita u potpunosti promijenjena, a obale su pod snažnim utjecajem mekih materijala. Priobalna drvenasta vegetacija se u potpunosti uklanja. Lateralno kretanje toka je u potpunosti ograničeno.

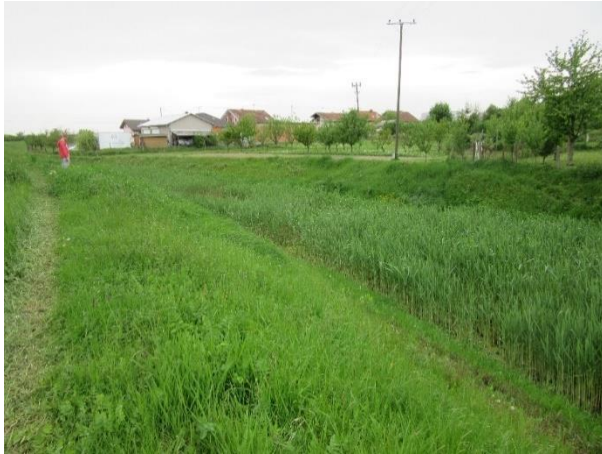
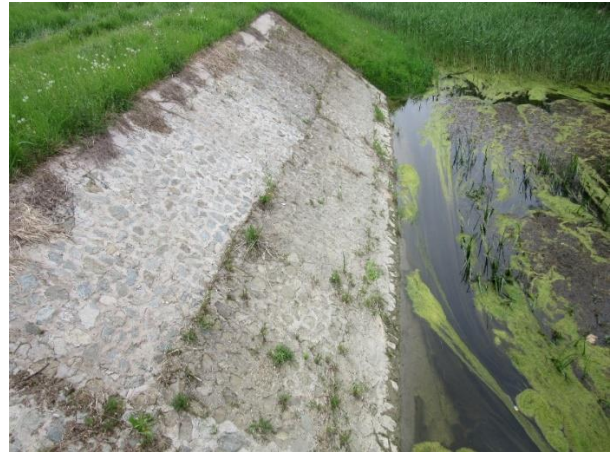
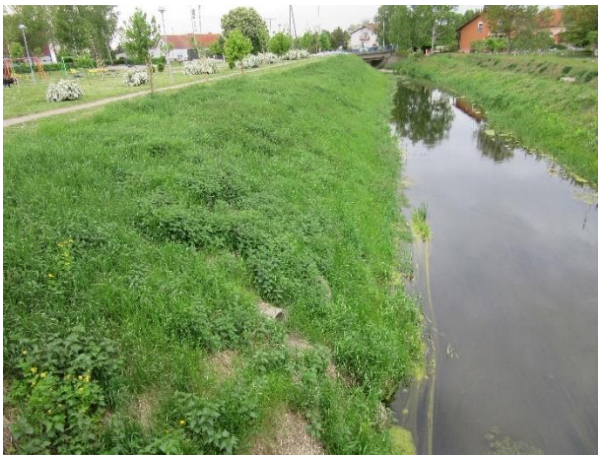
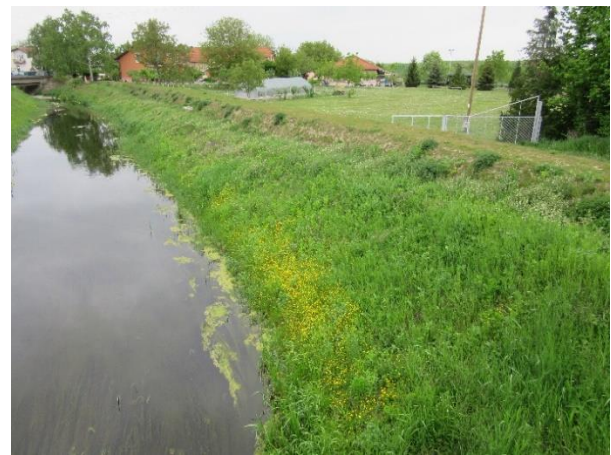
Slika 27.1a: - početak odsječka

Slika 27.1b: - sediment/podloga

Slika 27.1c: - riparijska zona, obala i zaobalje

Hidrološki potencijal za odsječak na mjernejoj postaji *Poganovečko - Kravički kanal, Josipovac* je umjeren, a uzdužna povezanost je pod utjecajem hidrotehničke građevine koja djelomično sprječava migraciju vrsta.

Morfološki potencijal je umjeren. Obale tekućice su pod značajnim utjecajem mekih materijala, nagibi su umjereni, a priobalna drvenasta vegetacija se u potpunosti uklanja. Supstrat ne sadrži tvrde umjetne materijale.

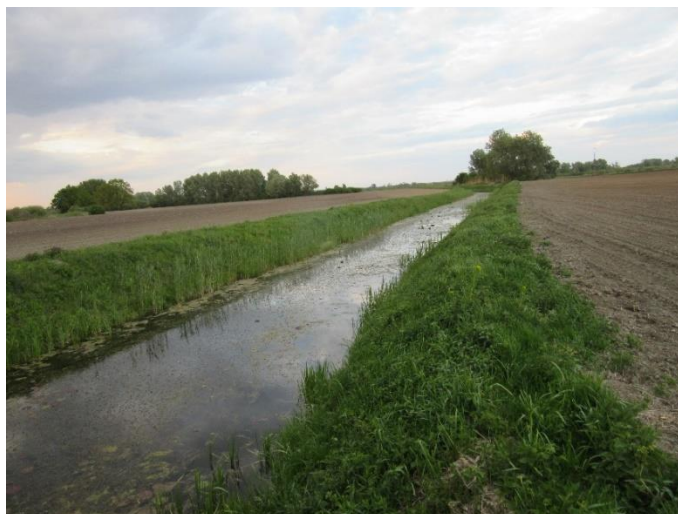
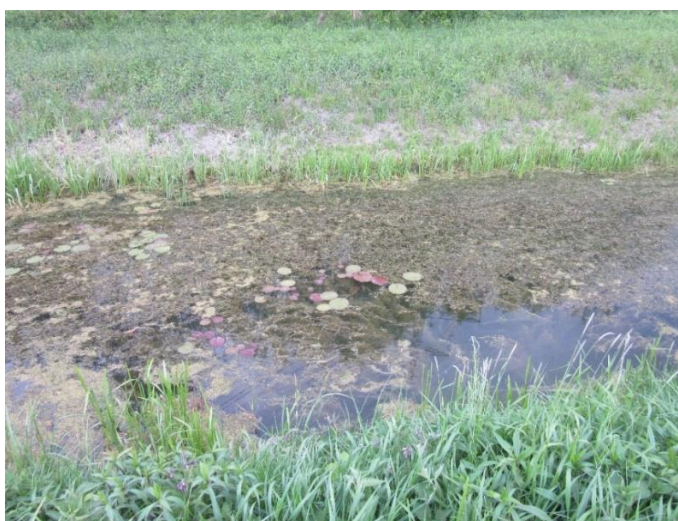
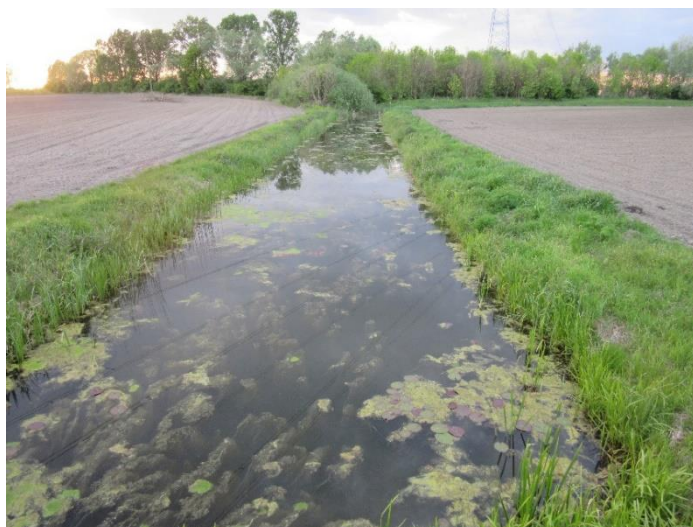
Slika 28.1a: - početak odsječka

Slika 28.1b: - vodena vegetacija

Slika 28.1c: - riparijska zona, obala i zaobalje

Hidrološki potencijal za odsječak na mjernoj postaji *Kanal VI - Zornice* je umjeren, a uzdužna povezanost umjereno promijenjena izgradnjom građevina koje djelomično sprečava migraciju vrsta.

Morfološki potencijal je umjeren. Obale tekućice su pod značajnim utjecajem mekih materijala, nagibi su blagi, a probalna drvenasta vegetacija se u potpunosti uklanja. Supstrat ne sadrži tvrde umjetne materijale.

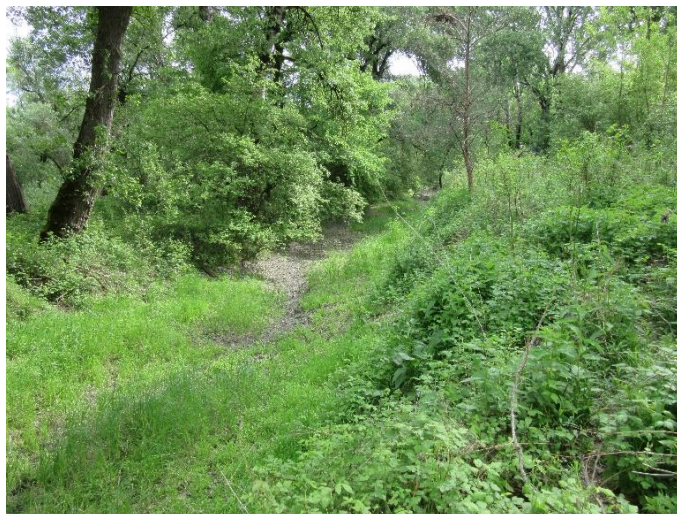
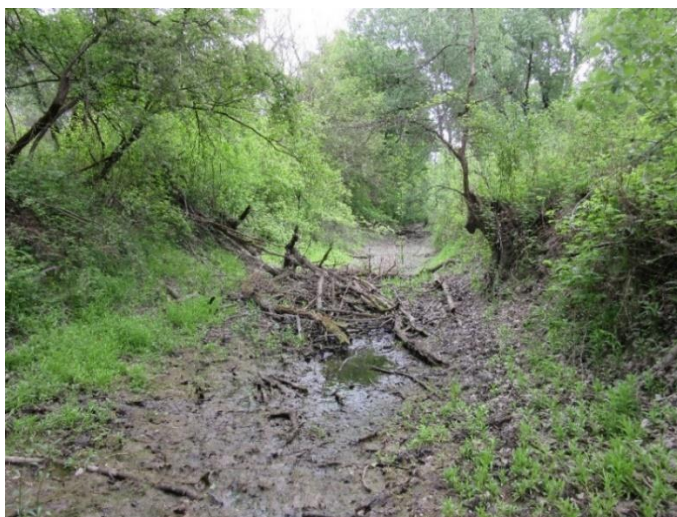
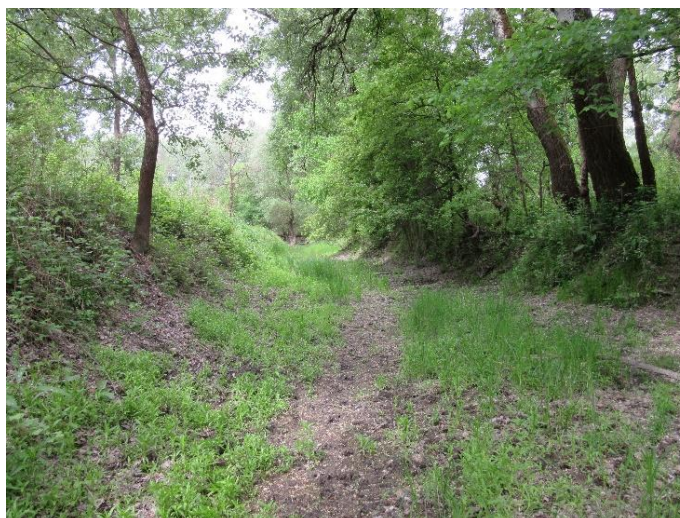
Slika 29.1a: – početak odsječka

Slika 29.1b: - sediment/podloga i drveni ostaci

Slika 29.1c: - riparijska zona, obala i zaobalje

Hidrološki potencijal za odsječak na mjernoj postaji *Sifonski kanal, Podunavlje* je vrlo loš jer vode u koritu nema tijekom većeg dijela godine, a uzdužnu povezanost nije bilo moguće ocijeniti.

Morfološki potencijal je dobar. Obale tekućice su pod značajnim utjecajem mekih materijala, nagibi su umjereni, a priobalna drvenasta vegetacija se ne uklanja. Supstrat ne sadrži tvrde umjetne materijale.

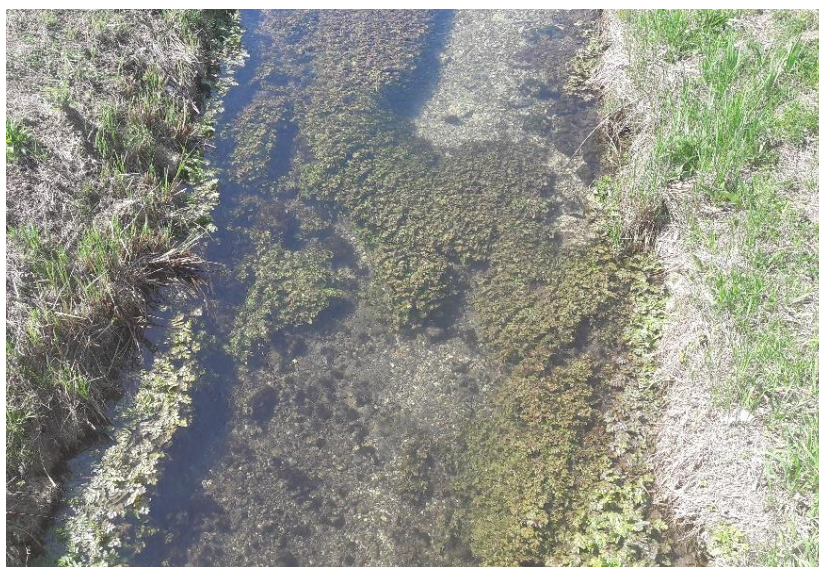
Slika 30.1b: - sediment/podloga

Hydrološki potencijal za odsječak na mjernoj postaji *Bistrec-Rakovnica I, most na cesti Hemuševac - Goričan* je vrlo dobar, a uzdužna povezanost je neprekinuta.

Morfološki potencijal odsjeka je umjeren. Tekućica je u potpunosti kanalizirana, geometrija korita je potpuno promijenjena zbog izravnavanja korita, a obale su pod snažnim utjecajem mekih materijala. Priobalna drvenasta vegetacija se u potpunosti uklanja. Lateralno kretanje toka je u potpunosti ograničeno.

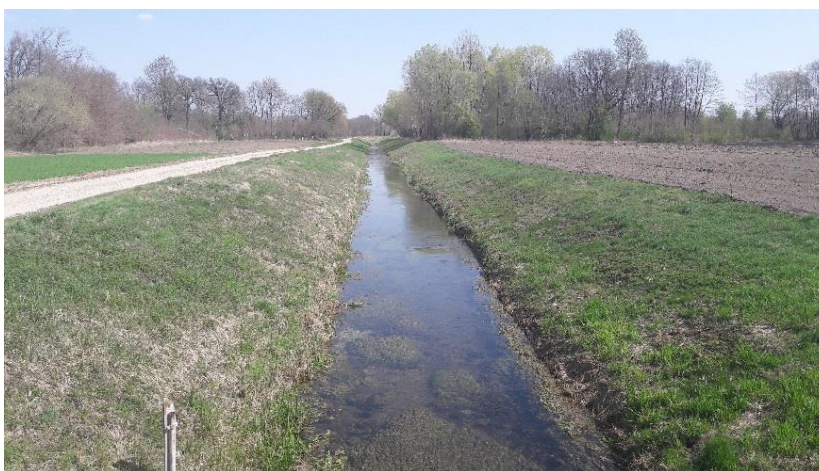
Slika 30.1c: - riparijska zona, obala i zaobalje

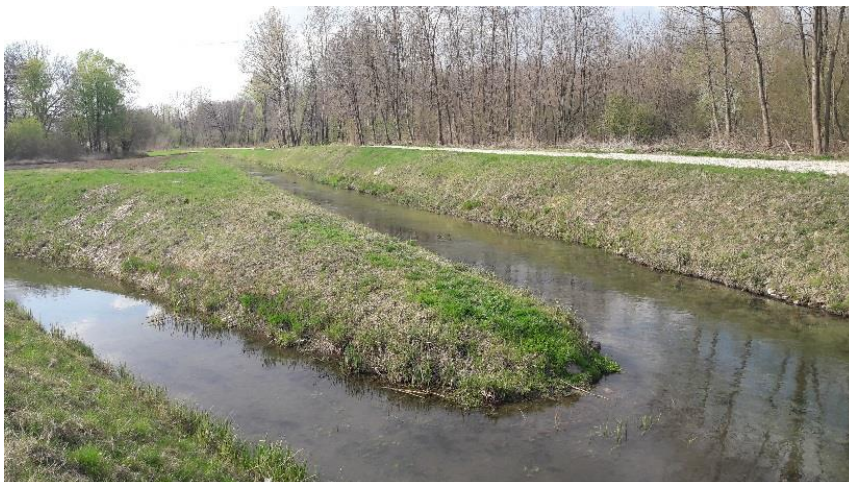
Slika 31.1a: - početak odsječka

Hydrološki potencijal za odsječak na mjornoj postaji *Bistrec, Rakovnica II – most na putu polj. dobra D. Dubrava-Kotoriba* je vrlo dobar, a uzdužna povezanost je neprekinuta.

Morfološki potencijal odsjeka je umjeren. Tekućica je u potpunosti kanalizirana: geometrija korita je potpuno promijenjena zbog izravnavanja korita, a obale su pod snažnim utjecajem mekih materijala. Priobalna drvenasta vegetacija se u potpunosti uklanja. Lateralno kretanje toka je u potpunosti ograničeno.

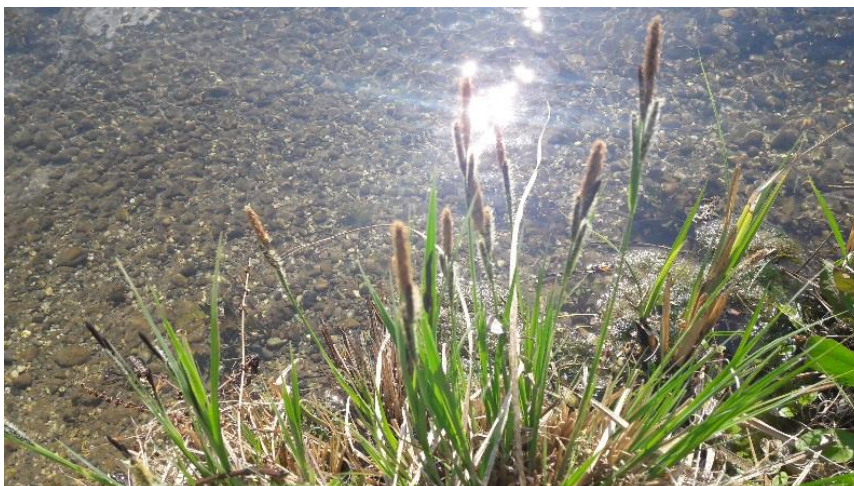
Slika 31.1b: - sediment/podloga

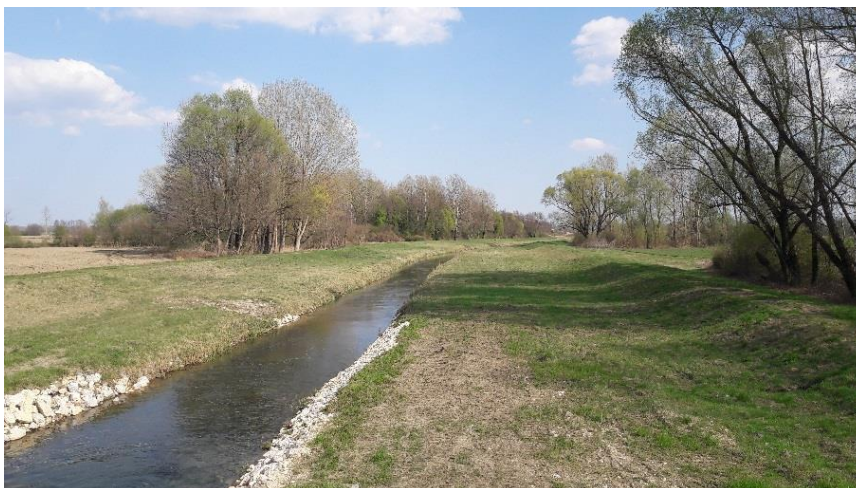
Slika 31.1c: - riparijska zona, obala i zaobalje

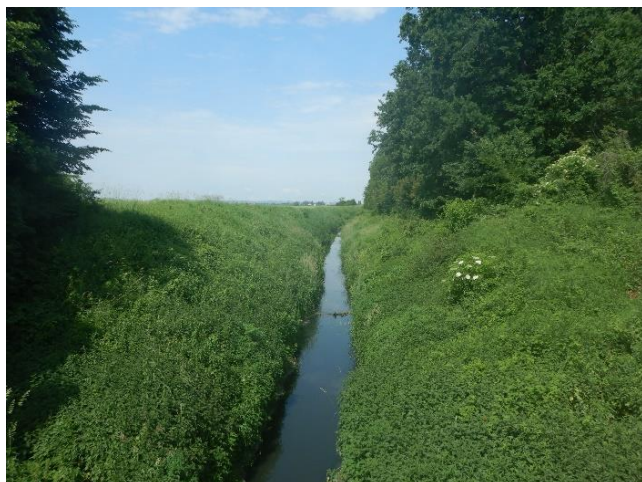
Slika 32.1a: S. Čađavica - odsječak

Morfološki potencijal odsječka je loš. Tekućica je u potpunosti kanalizirana: geometrija korita je potpuno promijenjena zbog izravnavanja korita, a obale su pod snažnim utjecajem mekih materijala. Priobalna drvenasta vegetacija se u potpunosti uklanja. Lateralno kretanje toka je u potpunosti ograničeno.

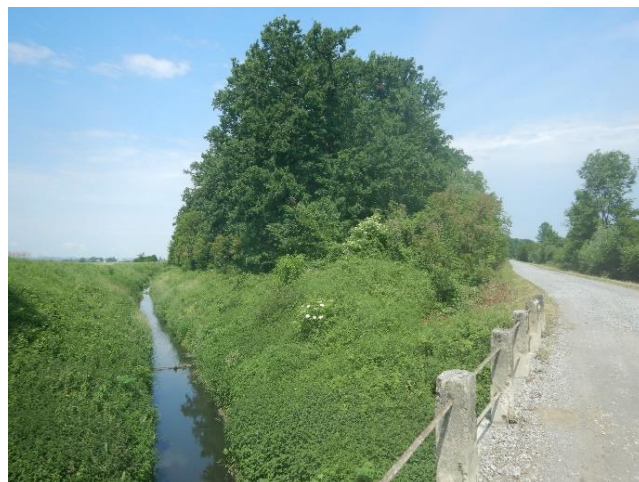
Slika 32.1b: S. Čađavica – cesta u zaobalju

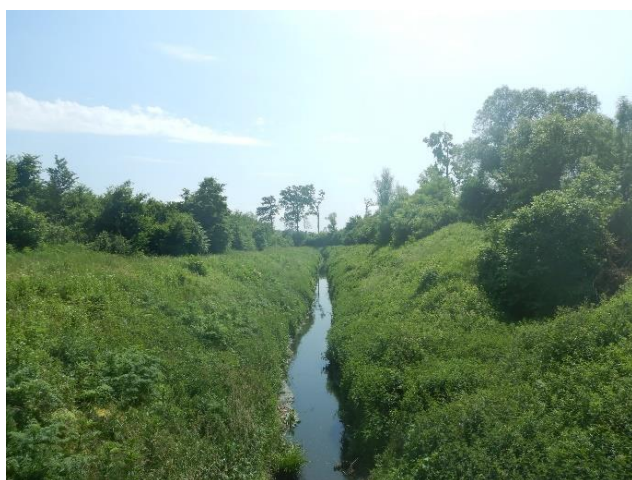
Slika 32.1c: S. Čađavica – obalna vegetacija

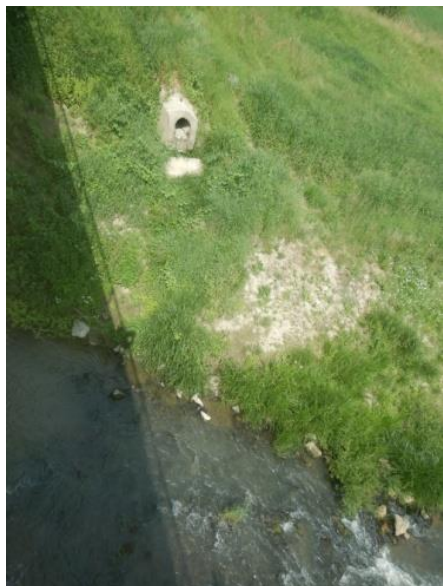
Slika 33.1a: Ispust kanalizacije na lokaciji monitoringa

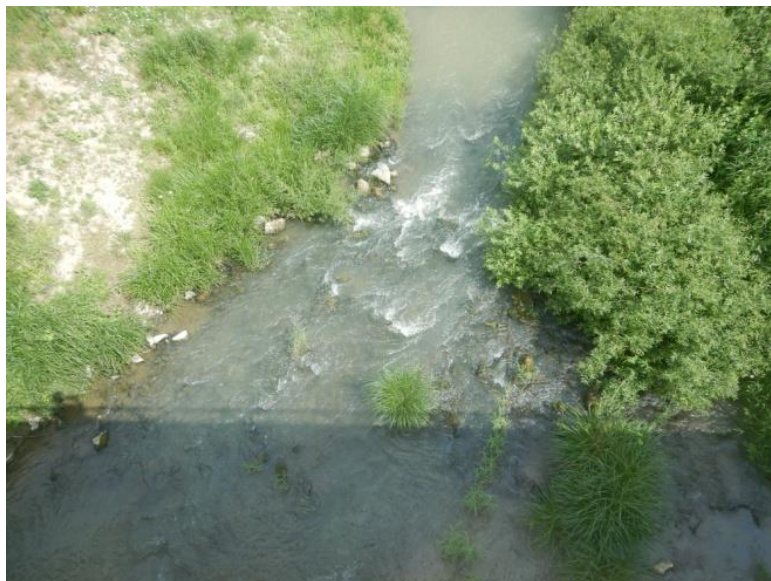
Slika 33.1b: Podloga i sediment u koritu i na obali

Morfološki potencijal odsječka je loš. Tekućica je u potpunosti kanalizirana, a obale su pod snažnim utjecajem mekih materijala. Priobalna drvenasta vegetacija se u potpunosti uklanja. Lateralno kretanje toka je u potpunosti ograničeno.

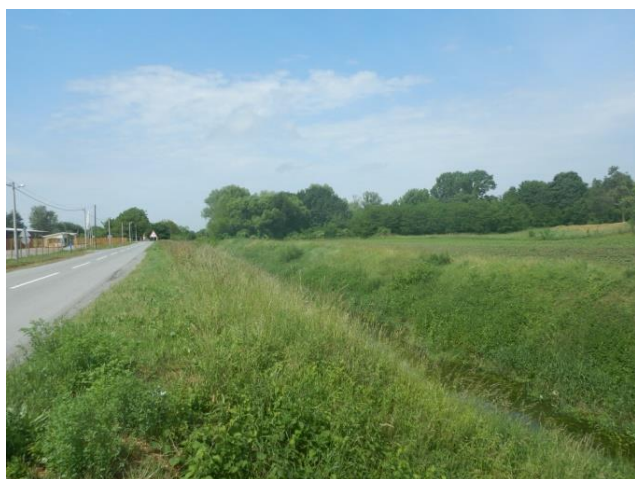
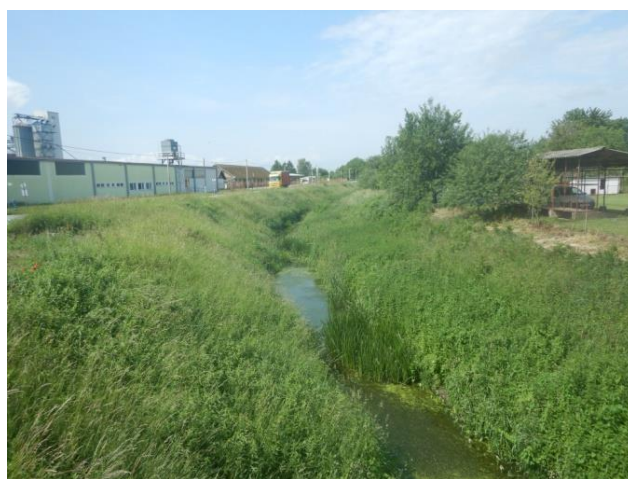
Slika 33.1c: Obale i riparijska zona, zaobalje

Slika 33.1d: Obale i riparijska zona, zaobalje

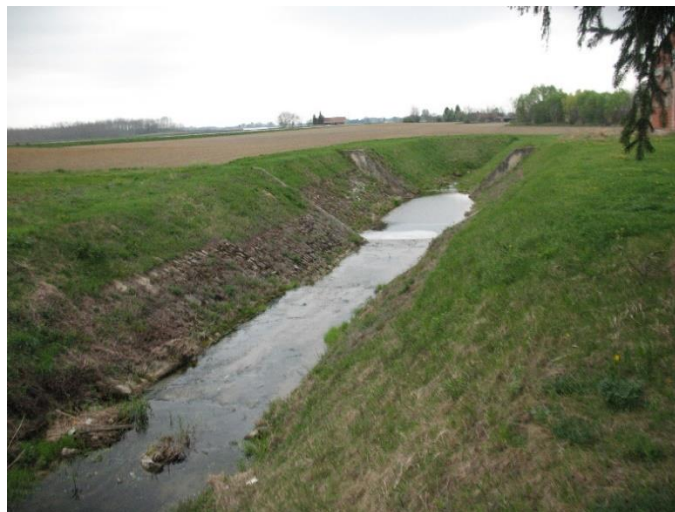
Slika 34.1a– početak odsječka i zaobalje

Hydrološki potencijal za odsječak na mjernoj postaji *Lendava, Rogovac*, je umjeren, a uzdužna povezanost je u potpunosti prekinuta zbog brane Zidine na početku vodnog tijela.

Morfološki potencijal na odsječku loš. Tekućica je u potpunosti kanalizirana, a obale su pod snažnim utjecajem mekih materijala. Priobalna drvenasta vegetacija se u potpunosti uklanja. Lateralno kretanje toka je u potpunosti ograničeno.

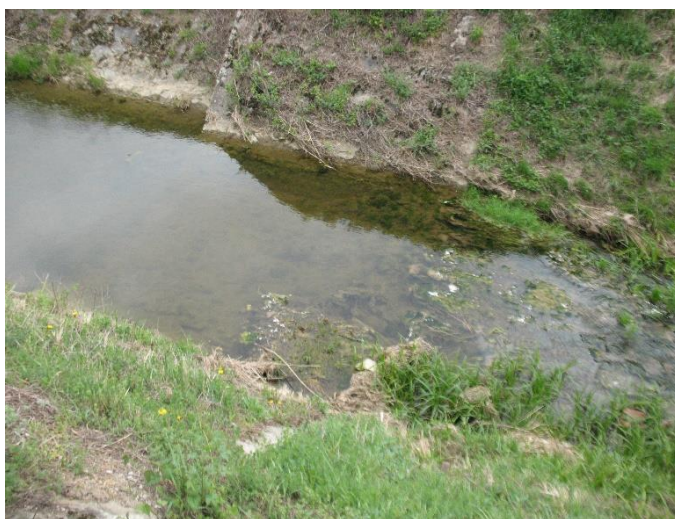
Slika 34.1b: - sediment/podloga

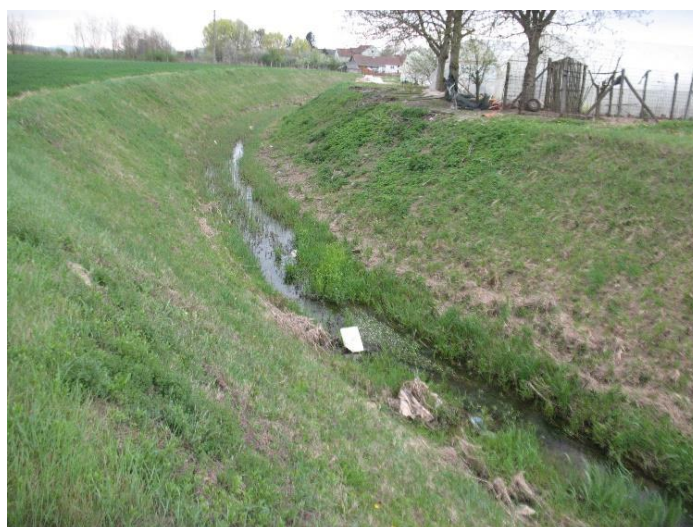
Slika 34.1c: - riparijska zona, obala

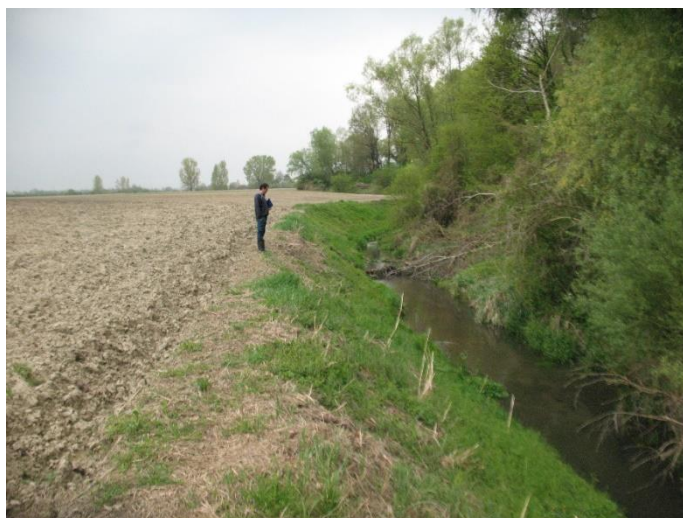
Slika 35.1c: - riparijska zona, obala i zaobalje

Morfološki potencijal je dobar. Geometrija korita je manjim dijelom promijenjena. Obale tekućice su pod umjerenim utjecajem mekih materijala. Drvenasta priobalna vegetacija se dijelom uklanja. Lateralno kretanje toka je manjim dijelom ograničeno.

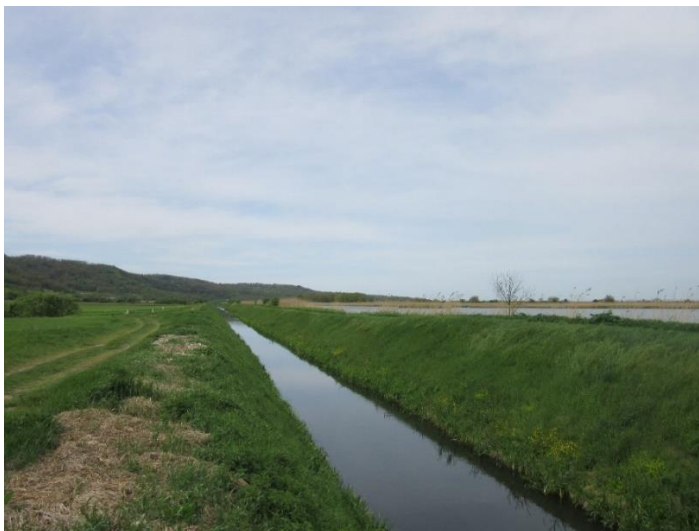
Slika 36.1a: – početak odsječka

Hidrološki potencijal za odsječak na mjernoj postaji *Kanal Karašica, Popovac* je dobar, dok je uzdužna povezanost neprekinuta.

Morfološki potencijal je loš. Tekućica je u potpunosti kanalizirana, geometrija korita je u potpunosti promijenjena, a obale su pod snažnim utjecajem mekih materijala. Priobalna drvenasta vegetacija se u potpunosti uklanja. Lateralno kretanje toka je u potpunosti ograničeno.

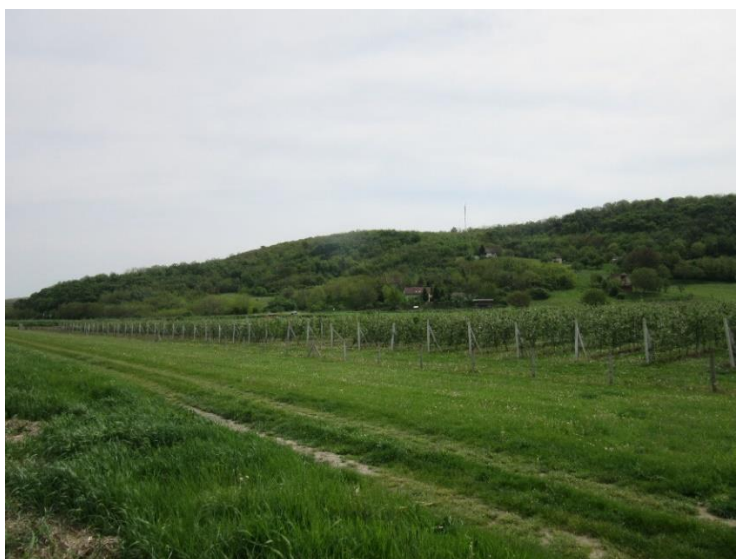
Slika 36.1c: - riparijska zona, obala i zaobalje

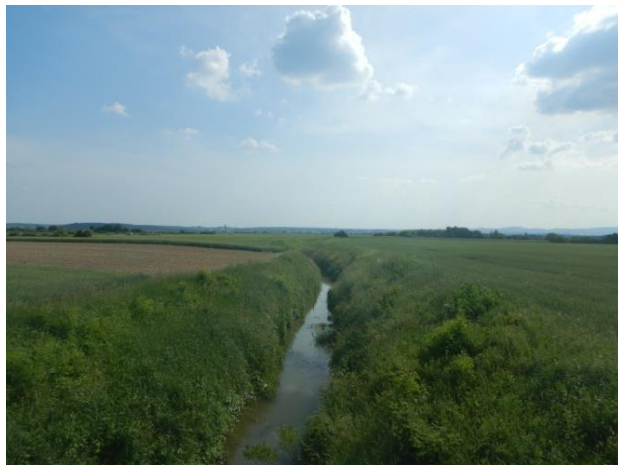
Slika 37.1.a: Uzvodni pogled na istraživani odsječak

Hidrološki potencijal za odsječak na mjernoj postaji *Našička rijeka, Jelisavac*, je umjeren, a uzdužni pronos sedimenta i migracija vrsta su u potpunosti prekinuti ustavom Lila.

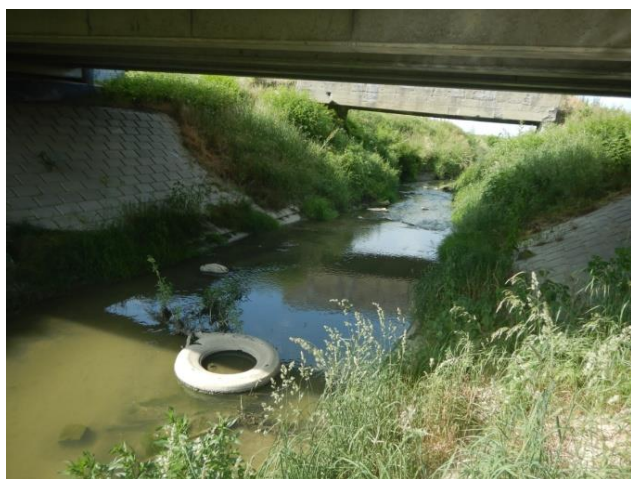
Slika 37.1.c: Ispod mosta nalazimo otpad

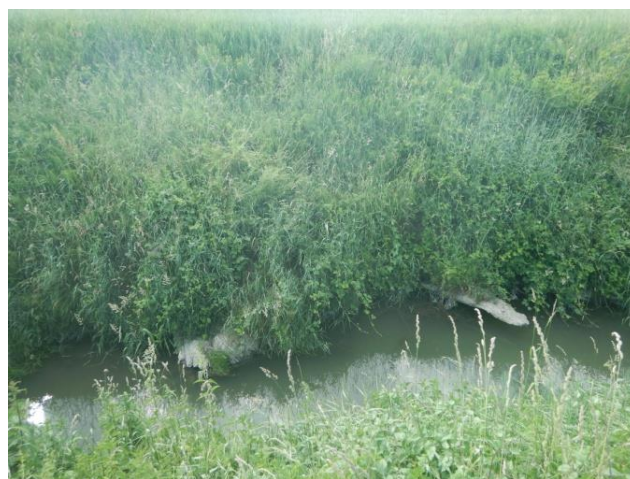
Slika 37.1.d: Stari naplavni ostaci ponovno su izloženi eroziji

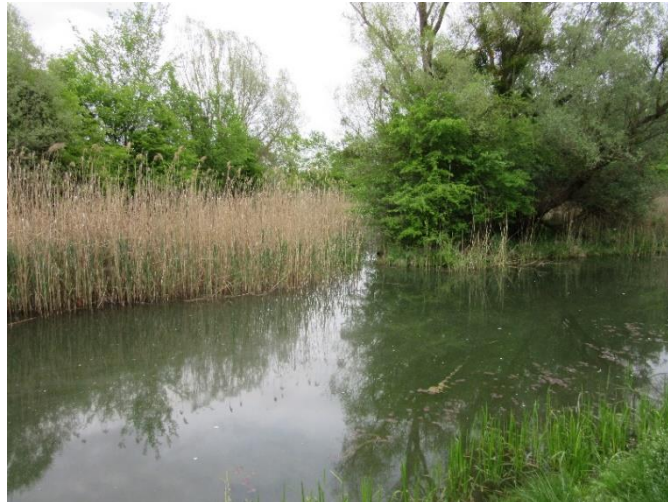
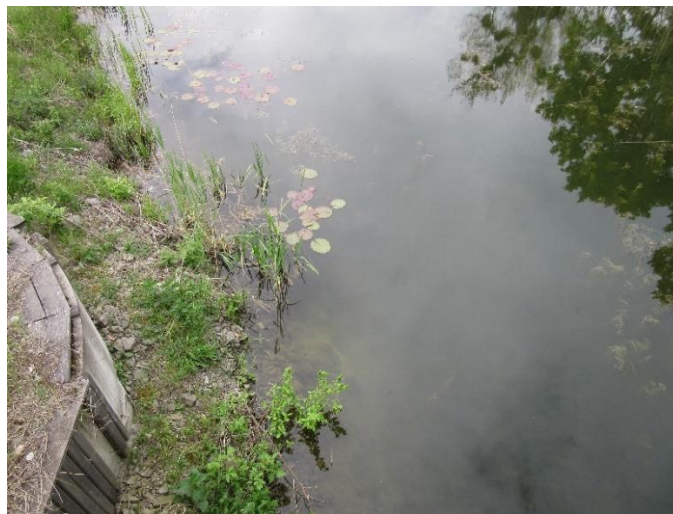
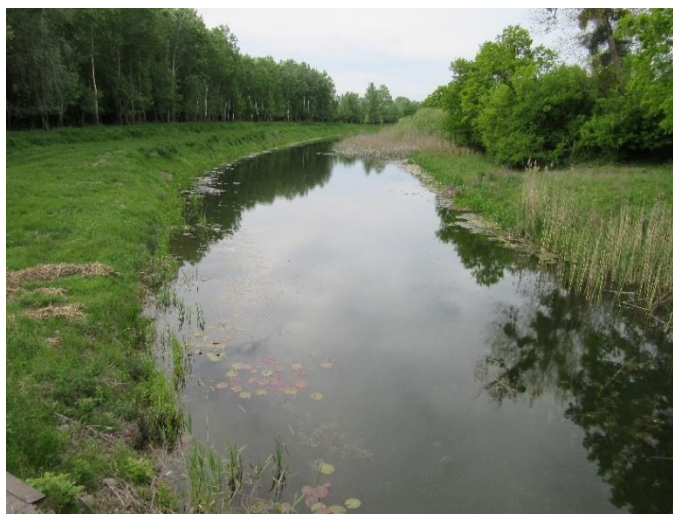
Slika 38.1a: - početak odsječka

Slika 38.1b: - sediment/podloga

Slika 38.1c: - riparijska zona, obala i zaobalje

Hidrološki potencijal za odsječak na mjernoj postaji Čarna (G.D.K. za C.S. Zlatna Greda), Čarna – Zlatna Greda, je loš, a uzdužna povezanost je neprekinuta.

Morfološki potencijal odsjeka je umjeren. Obale tekućice su pod umjerenim utjecajem mekih materijala, blagih nagiba. Drvenasta priobalna vegetacija se uklanja na zapadnoj obali, dok je na istočnoj ona raširena. Lateralno kretanje toka je manjim dijelom ograničeno.

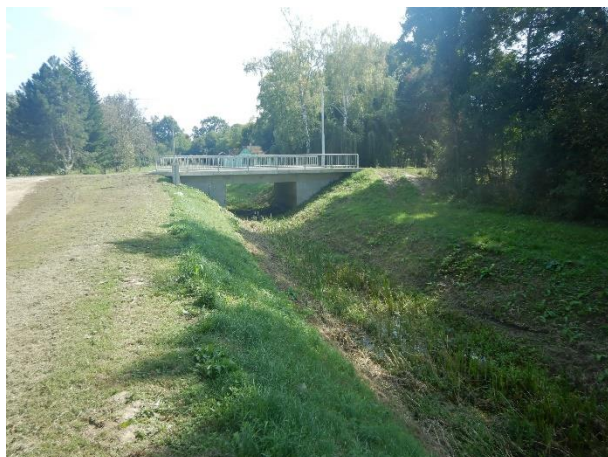
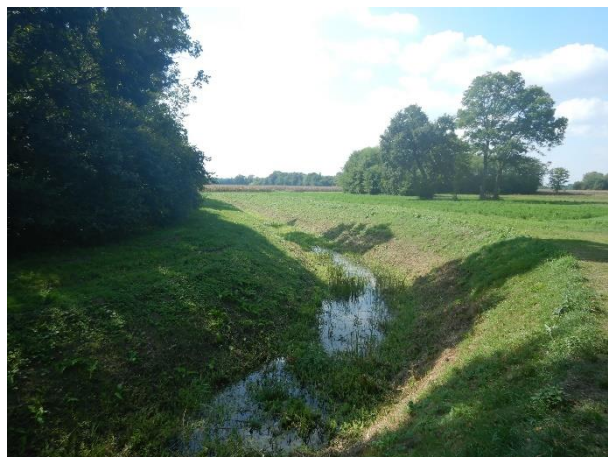
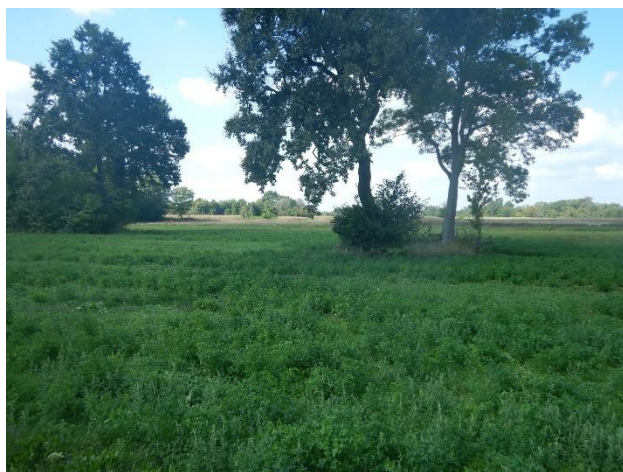
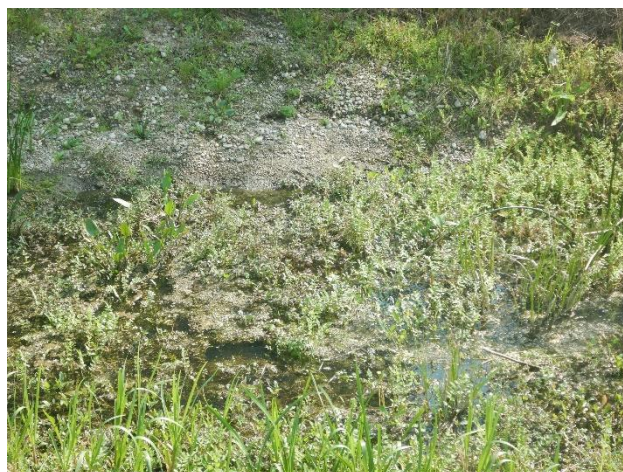
Slika 39.1a: Segovina – most na početku odsječka

Slika 39.1b: Segovina - obale

Slika 39.1c: Segovina – lijevo zaobalje

Slika 39.1d: Segovina – sediment i vodena vegetacija u koritu

Hidrološki potencijal za odsječak na mjernoj postaji *Segovina, Đelekovec* je dobar, a uzdužni pronos sedimenta i migracija vrsta nisu prekinuti.

Morfološki potencijal odsječka je umjeren. Tekućica je kanalizirana, u potpunosti promijenjenog poprečnog presjeka. Obale su pod snažnim utjecajem mekih materijala. Drvenasta priobalna vegetacija se u potpunosti uklanja. Lateralno kretanje toka je u potpunosti ograničeno.

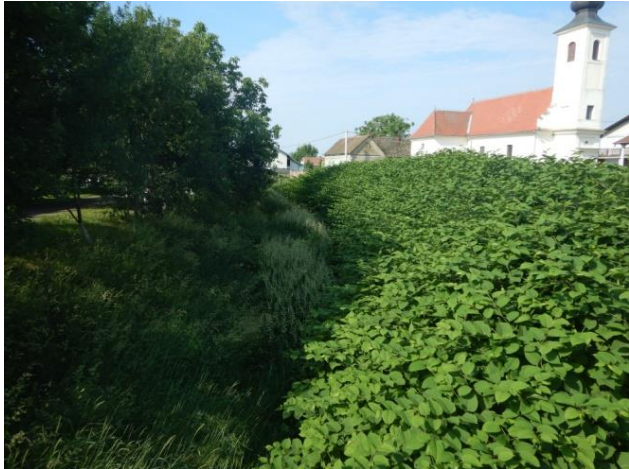
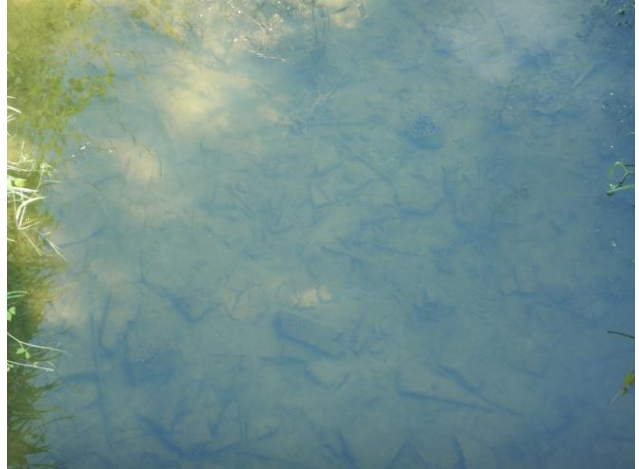
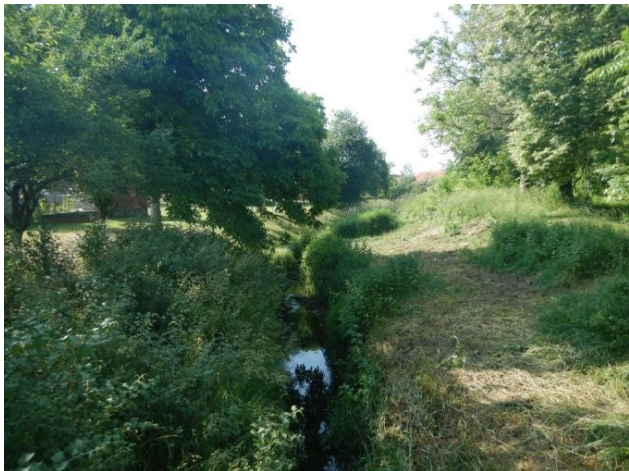
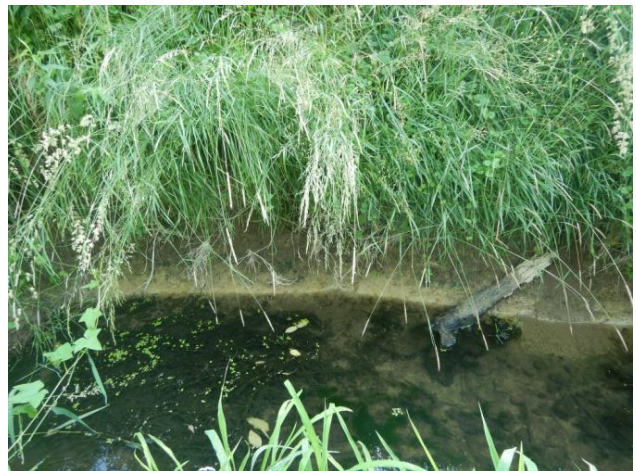
Slika 40.1a: Početak odsječka

Slika 40.1b: Podloga, sediment

Slika 40.1c: Obale i riparijska zona

Slika 40.1d: Drveni ostaci i vodena vegetacija

Hidrološki potencijal za odsječak na mjernoj postaji *Iskrice, Šaptinovci* je vrlo dobar, a uzdužni pronos sedimenta i migracija vrsta su djelomično prekinuti.

Morfološki potencijal odsječka je dobar. Geometrija korita nije značajno promijenjena, obale su pod utjecajem mekih materijala, ali blagih nagiba. Drvenasta priobalna vegetacija se većinom uklanja. Lateralno kretanje toka na odsječku je manjim dijelom ograničeno.

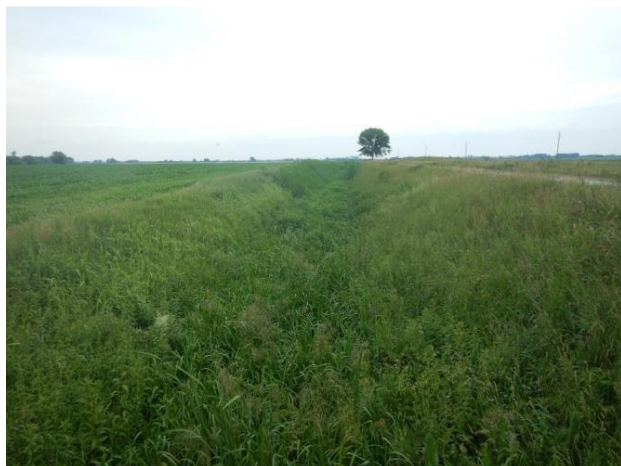
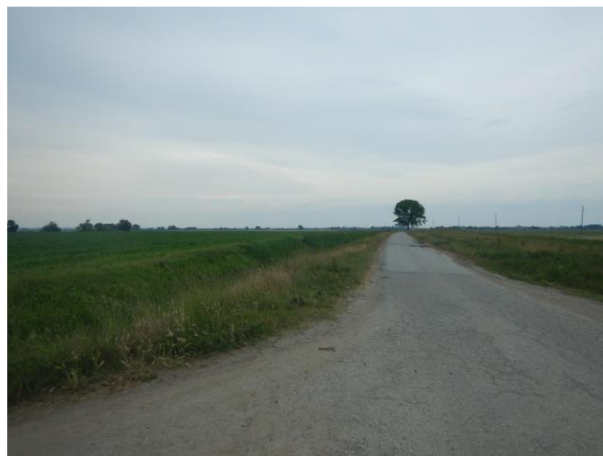
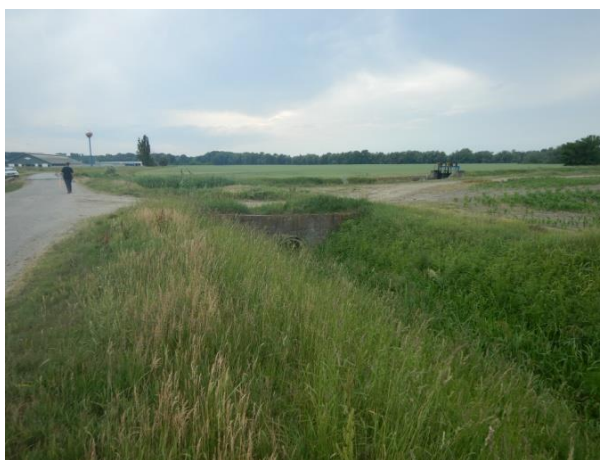
Slika 41.1a Priobalna vegetacija i korito zoni

Slika 41.1b. Korištenje zemljišta u poplavnoj zoni

Slika 41.1c. Propust prema kanalu Barbara

Hydrological potential for the section at the measuring station *Bistra, jugozapadno od Darde*, is very poor, and longitudinal connectivity is not interrupted.

Morphological potential is moderate. The banks of the watercourse are under significant influence of soft materials, slopes are gentle, or there is a complete removal of riparian woody vegetation. The substrate does not contain hard artificial materials.

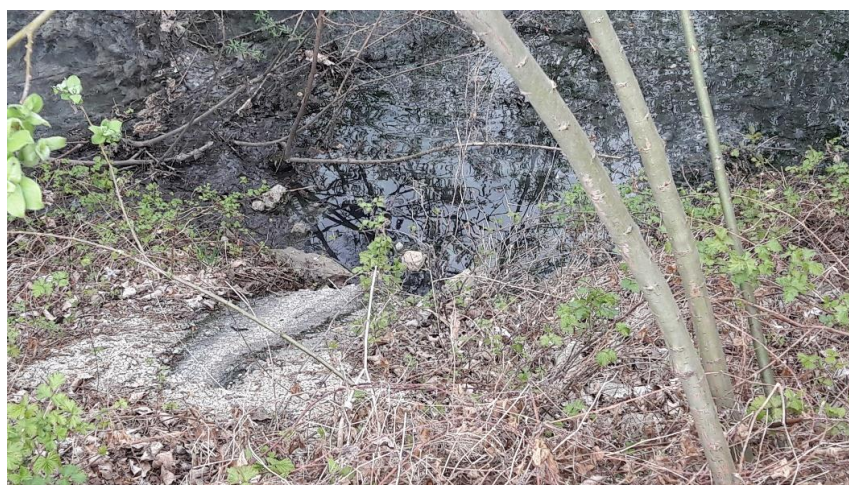
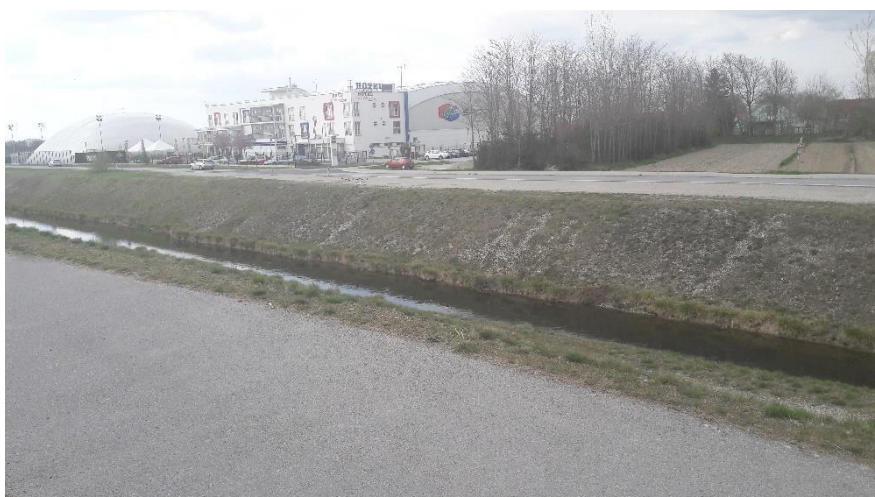
Slika 42.1a: obale i riparijska zona

Slika 42.1b: - sediment/podloga

Slika 42.1c: - zaobalje

Hidrološki potencijal za odsječak na mjernoj postaji *Otvoreni kolektor Prelog - prije ispusta u drenažni kanal akumulacijskog jezera HE Dubrava*, je vrlo loš, a uzdužna povezanost je djelomično prekinuta.

Morfološki potencijal je dobar. Ispod razine vodnog lica nema značajnog utjecaja umjetnih materijala. Obale tekućice su pod umjerenim utjecajem tvrdih materijala. Nagibi obala su umjereni. Stanje riparijske vegetacije je vrlo dobro.
