Građevina: **POVRŠINSKE VODE RH**

Vrsta dokumentacije-struka: Studija - Projekt više struka
Projekt: **HIDROMORFOLOŠKI MONITORING TEKUĆICA U 2019. I 2020. GODINI**

Naziv projektne mape: HIDROMORFOLOŠKE OCJENE

Oznaka projektne mape: Y1-O03.00.05-G01.2 Mapa: 2 od 2 ZOP: **O03**

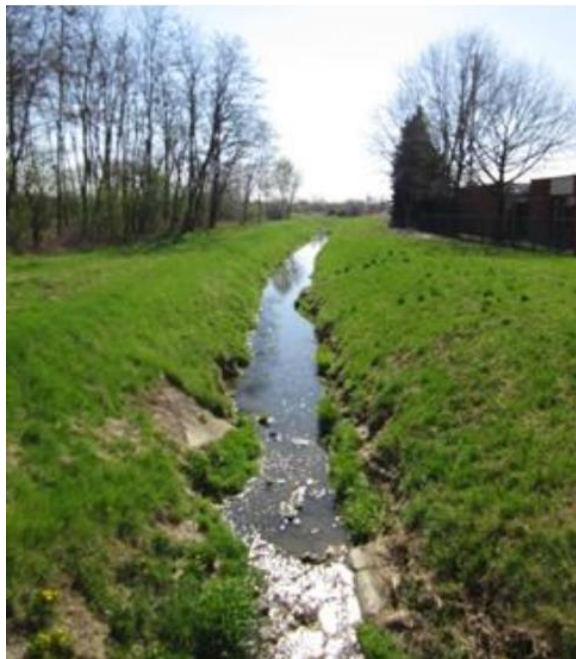
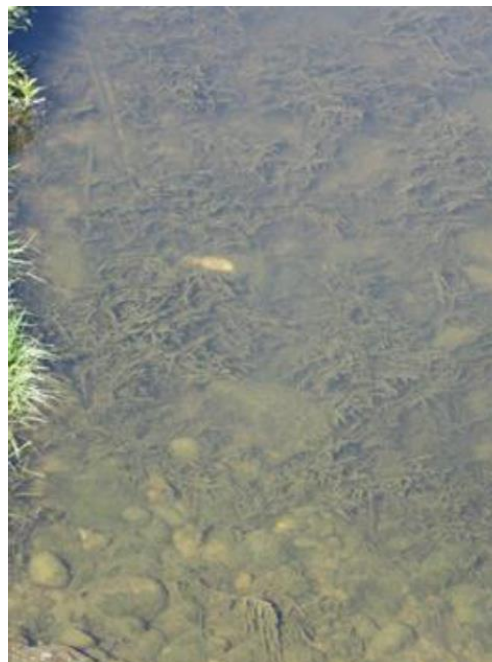
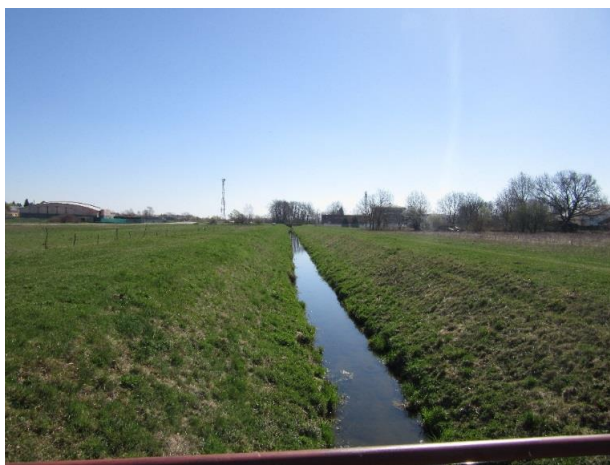
Slika 43.1a:– početak odsječka

Slika 43.1b: - sediment/podloga

Slika 43.1c: - riparijska zona, obala i zaobalje

Hidrološki potencijal na mjernoj postaji *Lateralni kanal, most na cesti Čakovec – Mihovljan* je umjeren. Uzdužna povezanost je djelomično prekinuta.

Morfološki potencijal je loš. Tekućica je duž cijelog toka izmijenjenog korita i obala. Podloga i struktura sedimenta su umjerenom izmijenjeni. Priobalna vegetacija je znatno izmijenjena i većinom se sastoji samo od zeljaste vegetacije ili je u potpunosti uklonjena. Mogućnost lateralnog kretanja korita je potpuno ograničena.

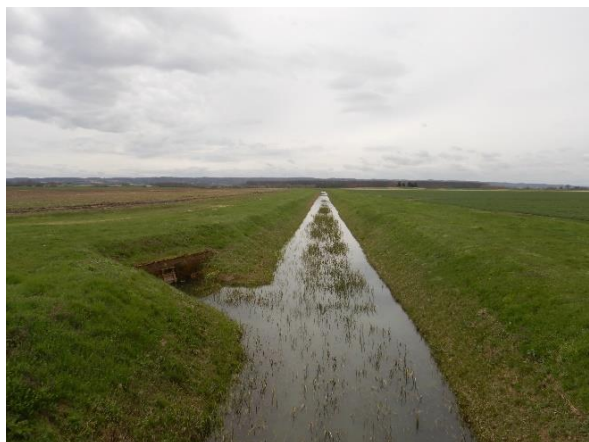
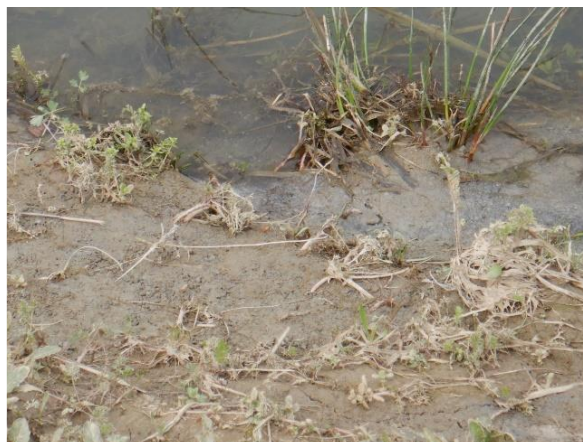
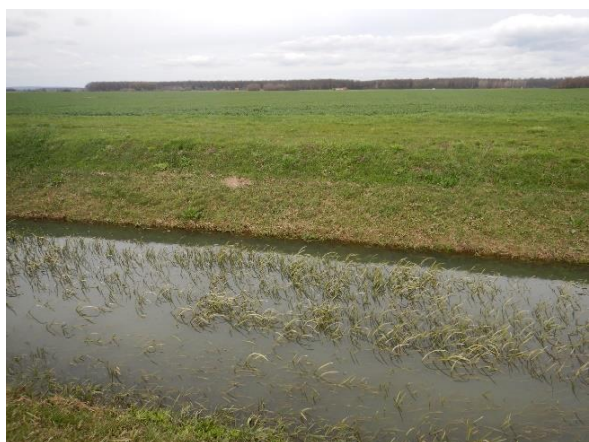
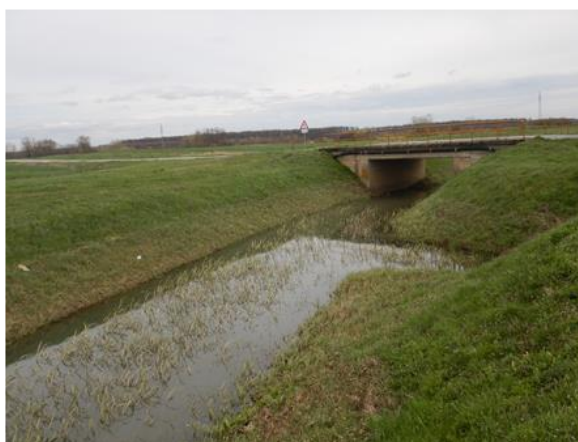
Slika 44.1a: Brzava - Delovi – uzvodno od dionice sedimenta

Slika 44.1b: Brzava - Delovi – struktura

Slika 44.1c: Brzava - Delovi – riparijska zona i obale od dionice

Slika 44.1d: Brzava - Delovi – nizvodno

Hidrološki potencijal na mjernoj postaji *Brzava, Delovi* je umjeren.
Uzdužna povezanost je djelomično prekinuta.

Morfološki potencijal je loš. Tekućica je duž cijelog toka izmijenjenog korita i obala. Podloga i struktura sedimenta su umjereno izmijenjeni. Priobalna vegetacija je znatno izmijenjena i većinom se sastoji samo od zeljaste vegetacije ili je u potpunosti uklonjena. Mogućnost lateralnog kretanja korita je potpuno ograničena.

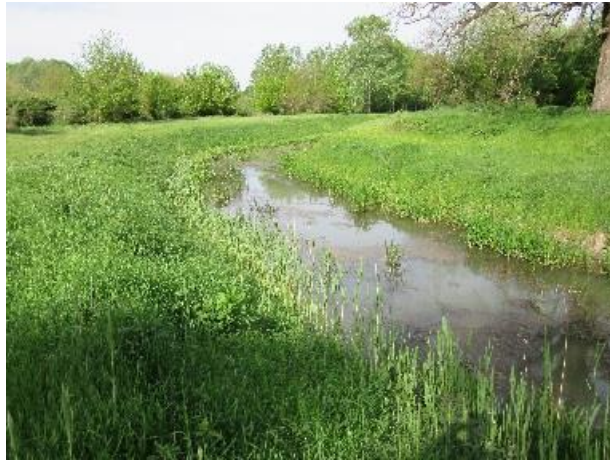
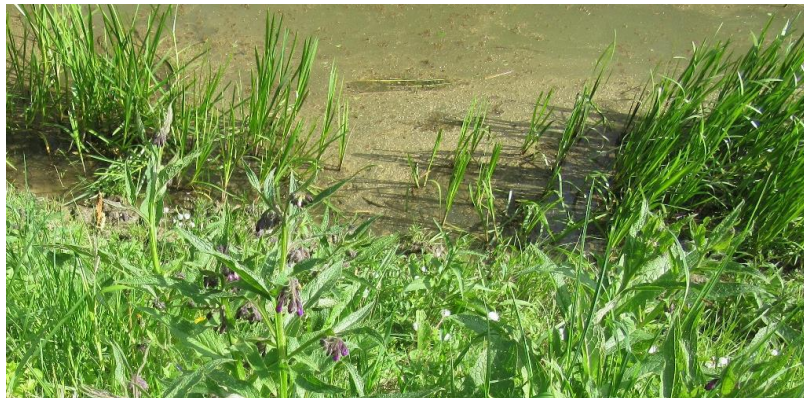
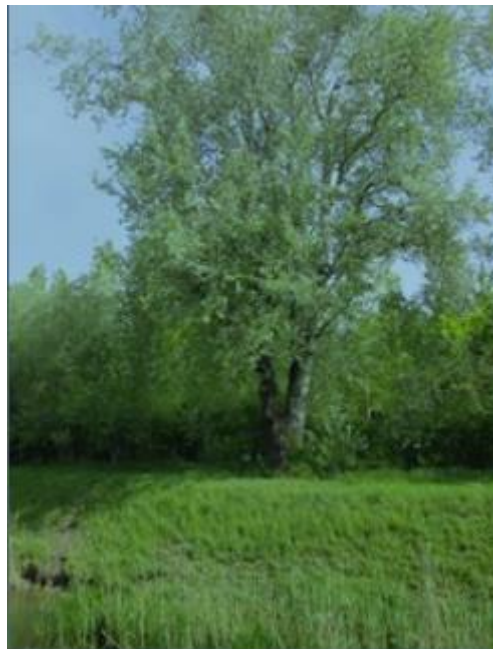
Hidrološki potencijal za odsječak na mjernoj postaji *Kanal Halašica* je vrlo dobar, a uzdužna povezanost nije prekinuta.

Morfološki potencijal je umjeren. Obale tekućice su pod značajnim utjecajem mekih materijala, nagibi su umjereni, ili je prisutno potpuno uklanjanje priobalne drvenaste vegetacije. Supstrat ne sadrži tvrde umjetne materijale.

Slika 45. 1a: Početak odsječka

Slika 45.1b: Sediment i podloga

Slika 45.1c: Obalna zona i vegetacija

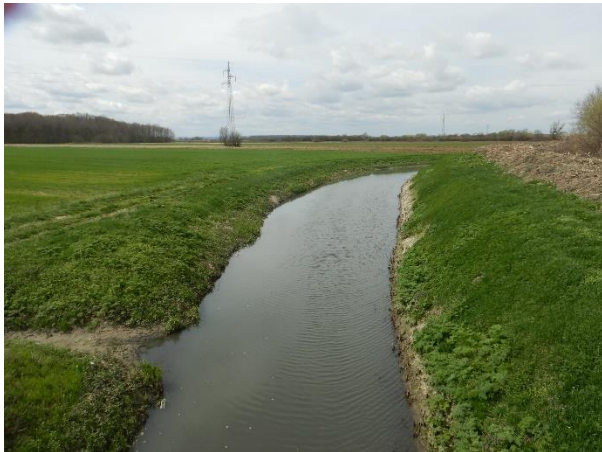
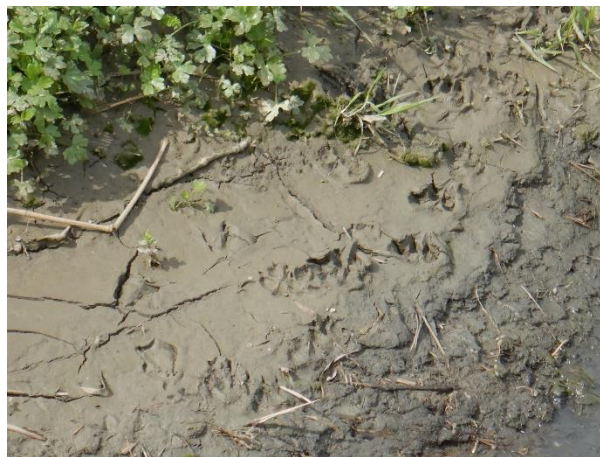
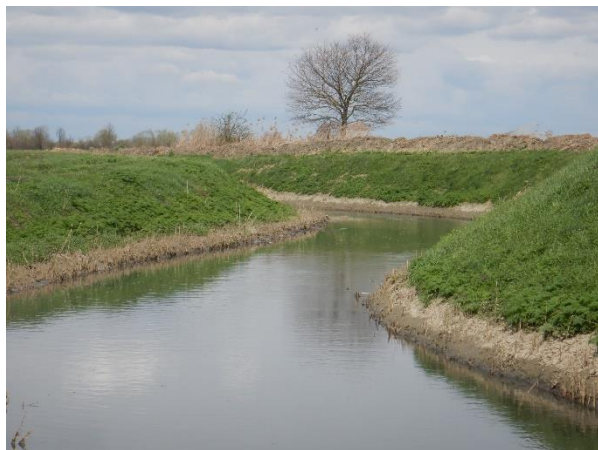
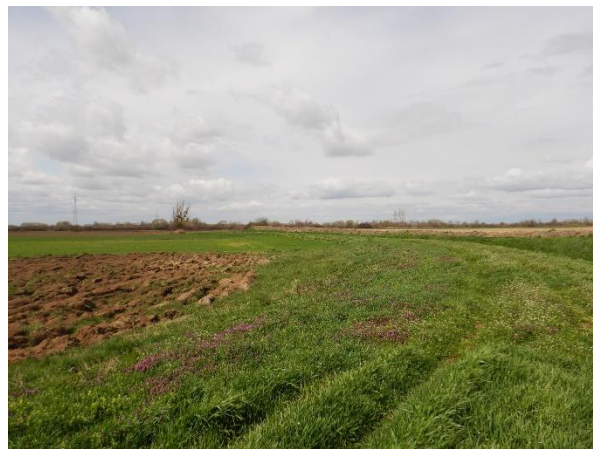
Slika 46.1a: Moždanski jarak – početak odsječka sedimenta

Slika 46.1b: Moždanski jarak – struktura sedimenta

Slika 46.1c: Moždanski jarak – riparijska zona i obale

Slika 46.1d: Moždanski jarak – zaobalje

Hidrološki potencijal za odsječak na mjernoj postaji *Moždanski jarak (kanal Bistra)*, *M. Hlebine* je vrlo dobar, a uzdužna povezanost je neprekinuta.

Morfološki potencijal odsječka je loš. Tekućica je u potpunosti kanalizirana, tlocrt korita je nepromijenjen, a obale su pod snažnim utjecajem mekih materijala. Priobalna drvenasta vegetacija je u potpunosti uklonjena. Lateralno kretanje toka je u potpunosti ograničeno.

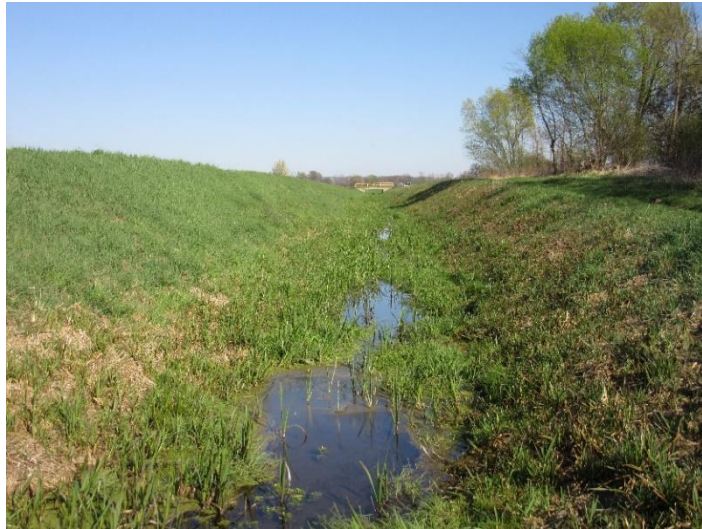
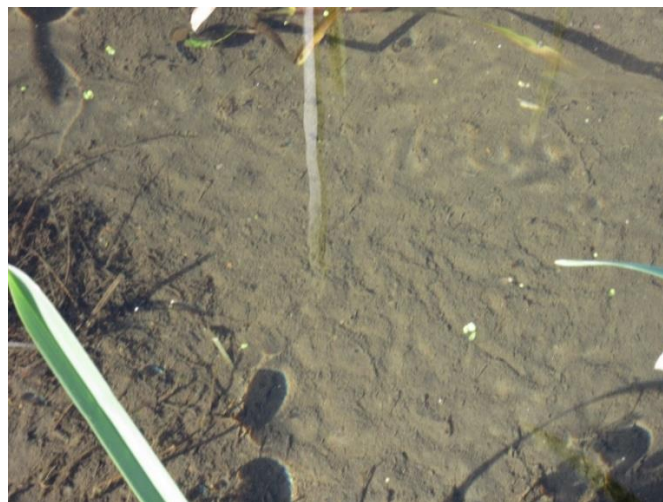
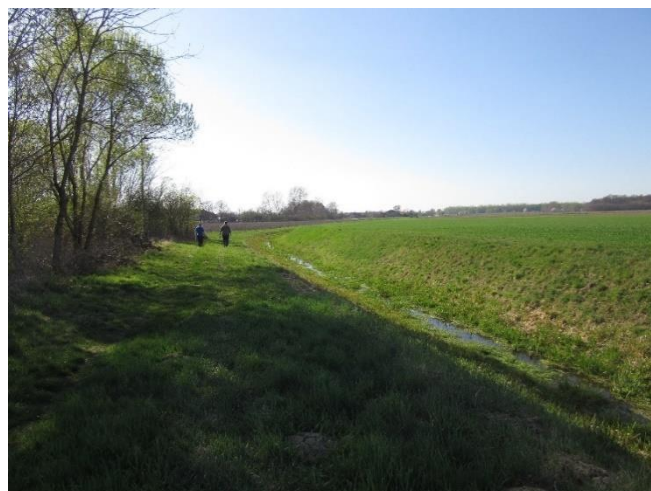
Hidrološki potencijal za odsječak na mjernoj postaji *Muršćak, most na cesti Domašinec - St. Straža* je vrlo dobar, a uzdužna povezanost nije prekinuta.

Morfološki potencijal je umjeren. Obale tekućice su pod značajnim utjecajem mekih materijala, nagibi su blagi. Priobalna vegetacija je potpuno uklonjena. Supstrat ne sadrži tvrde umjetne materijale.

Slika 47.1a: - početak odsječka

Slika 47.1b: - sediment/podloga

Slika 47.1c: - riparijska zona, obala i zaobalje

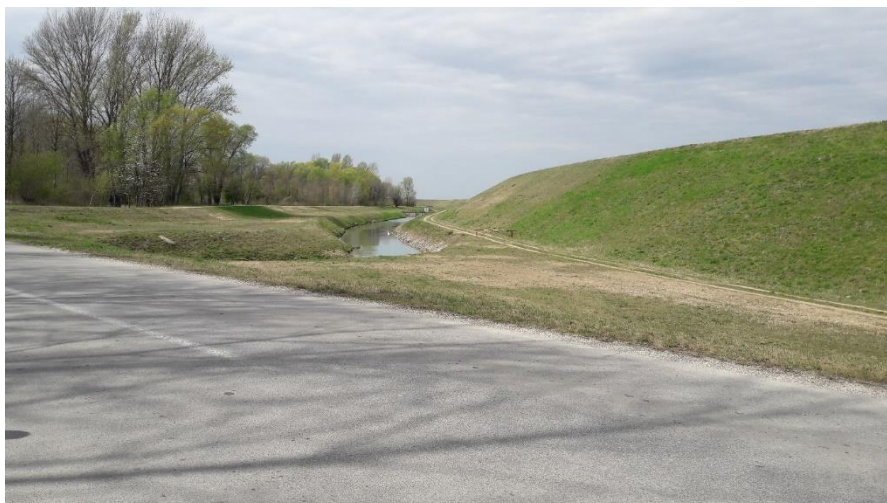
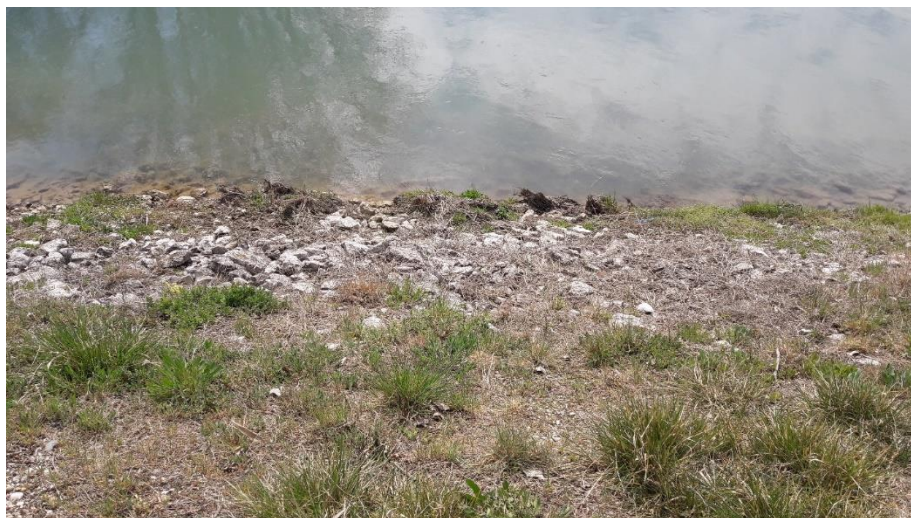
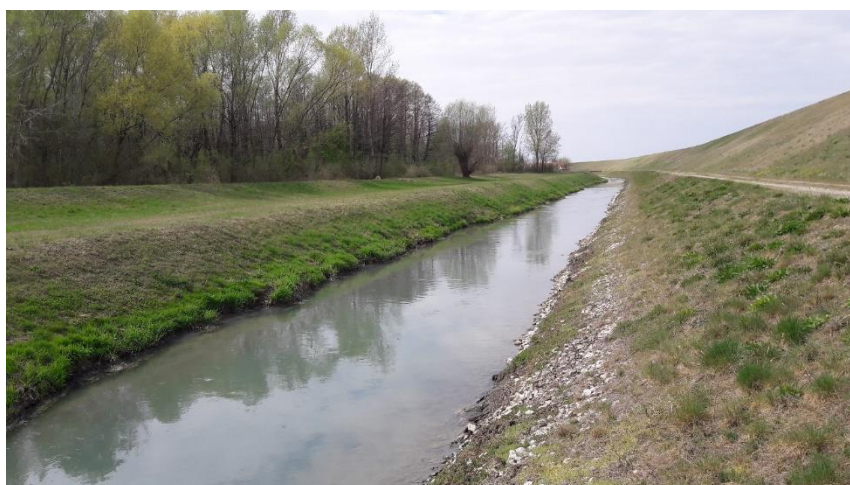
Hidrološki potencijal za odsječak na mjernoj postaji *Desni drenažni jarak HE Čakovec, Štefanec*, je vrlo dobar, a uzdužna povezanost nije prekinuta.

Morfološki potencijal je umjeren. Ispod razine vodnog lica nema značajnog utjecaja umjetnih materijala. Obale tekućice su pod umjerenim utjecajem tvrdih materijala. Nagibi obala su blagi. Drvenasta vegetacija u obalnoj zoni je u potpunosti uklonjena.

Slika 48.1a:– početak odsječka

Slika 48.1b: - sediment/podloga

Slika 48.1c: - riparijska zona, obala i zaobalje

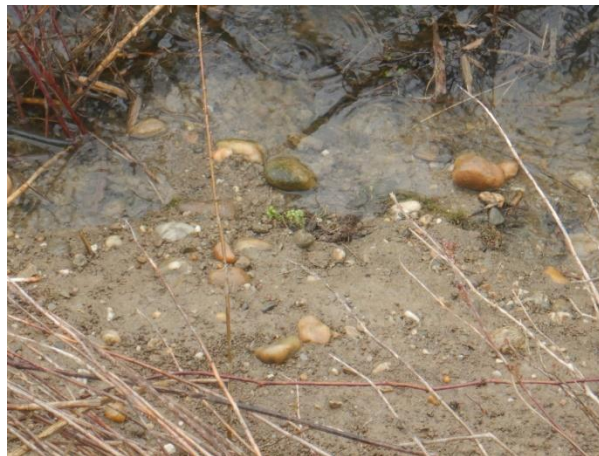
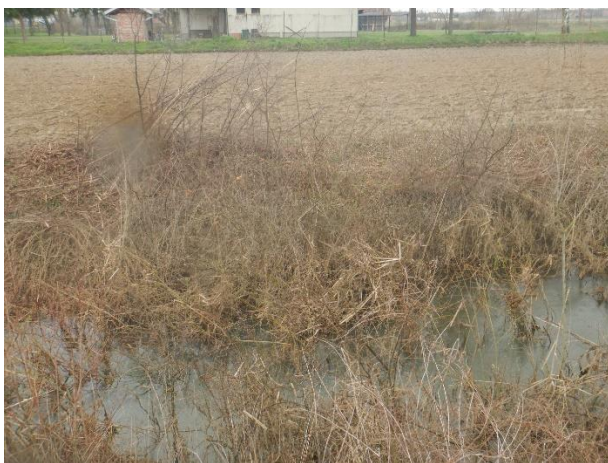
Slika 49.1a: Cuklin– uzvodno od dionice

Slika 49.1b: Cuklin– struktura sedimenta

Slika 49.1c: Cuklin– riparijska zona i obale

Slika 49.1d: Cuklin– nizvodno od dionice

Hidrološki potencijal za odsječak na mjestnoj postaji *Cuklin, Novo Selo Podravsko* je vrlo dobar, a uzdužna povezanost je neprekinuta.

Morfološki potencijal odsječaka je dobar. Tekućica je u tek djelomično kanalizirana, tlocrt korita je neznatno promijenjen, a obale su pod umjerenim utjecajem mekih materijala. Priobalna drvenasta vegetacija je u potpunosti uklonjena na desnoj obali. Lateralno kretanje toka je djelomično ograničeno.

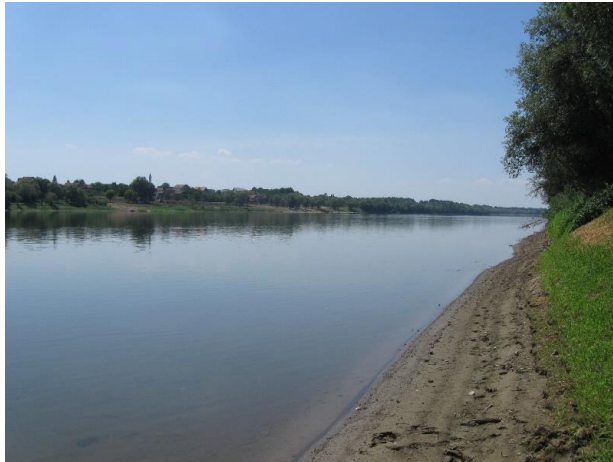
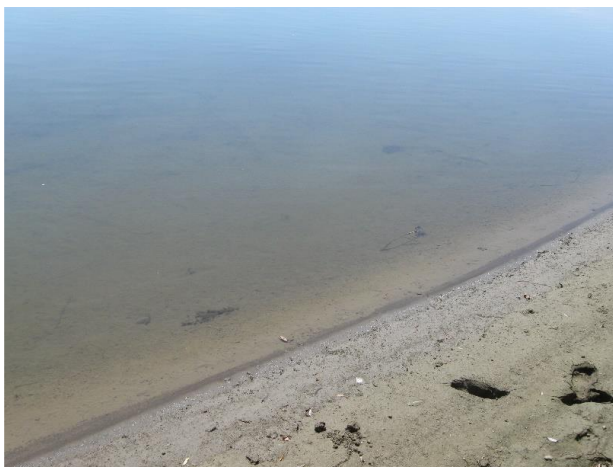
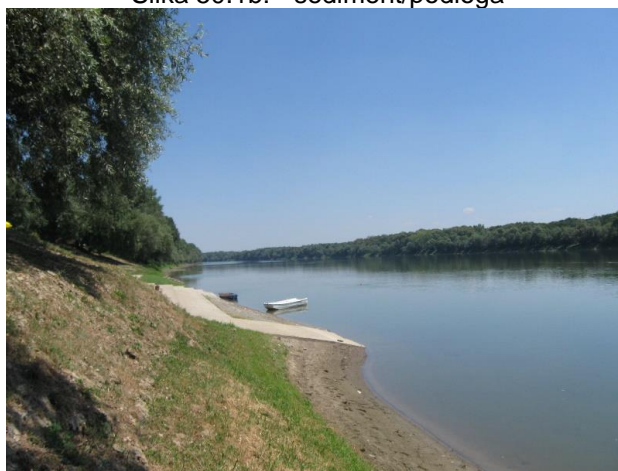
Slika 50.1a: - početak odsječka

Slika 50.1b: - sediment/podloga

Slika 50.1c: - riparijska zona, obala i zaobalje

Hidrološki potencijal na mjerneoj postaji *Sava, Račinovci* je dobar, a uzdužna povezanost je neprekinuta.

Morfološki potencijal na odsječku je vrlo dobar. Tlocrt korita je neznatno promijenjen, a obale tekućice su vrlo blage. Vegetacija u priobalnoj zoni je gotovo prirodna. Lateralna povezanost rijeke s poplavnim područjem je u potpunosti ograničena.

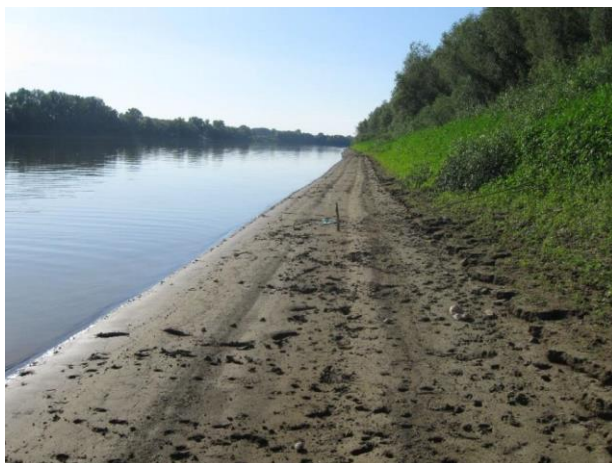
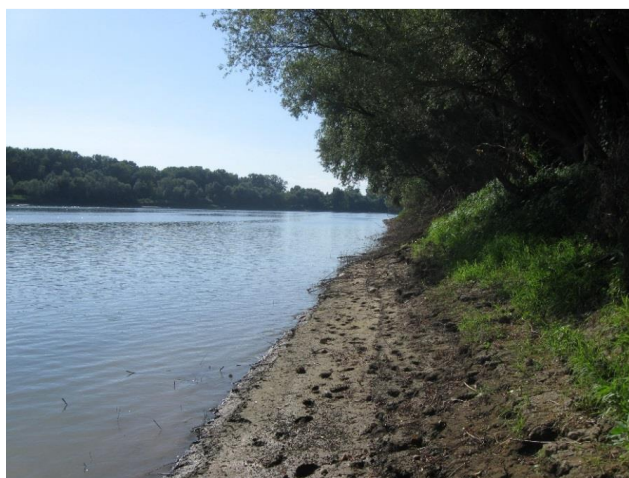
Slika 51.1a:– početak odsječka

Slika 51.1b: - sediment/podloga i obale

Slika 51.1c: - riparijska vegetacija

Hidrološki potencijal na mjernejoj postaji *Sava, nizvodno od Županje* je dobar, a uzdužna povezanost je neprekinuta.

Morfološki potencijal na odsječku je dobar. Tlocrt korita je neznatno promijenjen, a obale tekućice su vrlo blage. Vegetacija u priobalnoj zoni je umjereno izmijenjena. Lateralna povezanost rijeke s poplavnim područjem je u potpunosti ograničena.

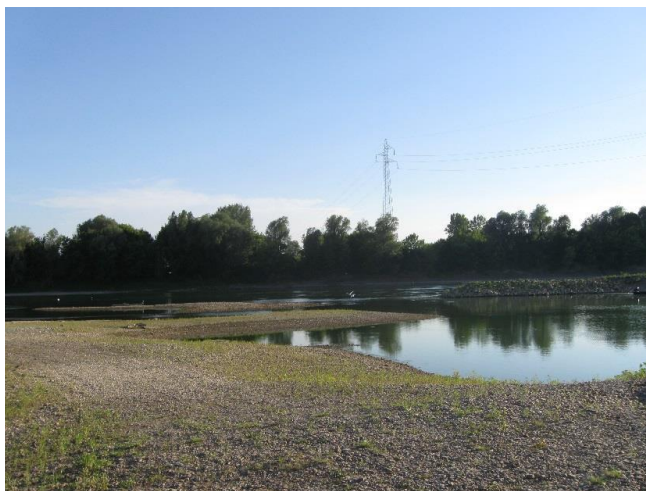
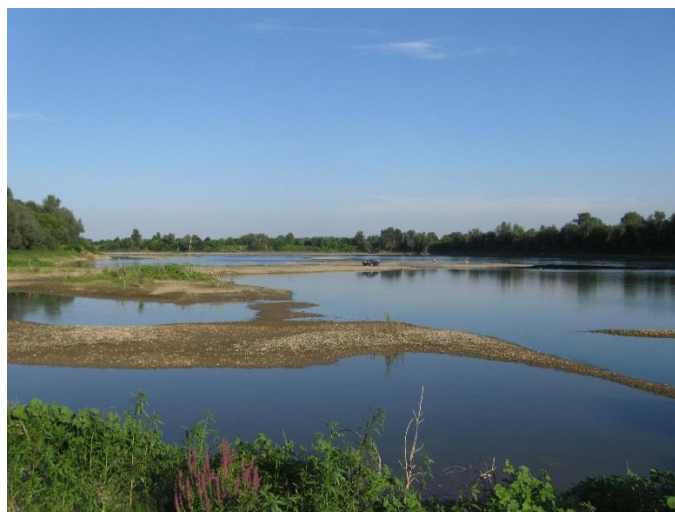
Slika 52.1a: - početak odsječka

Slika 52.1b: Sediment/podloga

Slika 52.1c: - riparijska zona, obala i zaobalje

Hidrološki potencijal na mjernej postaji *Sava, nizvodno od utoka Bosne* je dobar, a uzdužna povezanost je neprekinuta.

Morfološki potencijal na odsječku je dobar. Tlocrt korita je neznatno promijenjen, a obale tekućice su umjereno izmijenjene. Vegetacija u priobalnoj zoni je umjereno izmijenjena. Lateralna povezanost rijeke s poplavnim područjem nije ograničena.

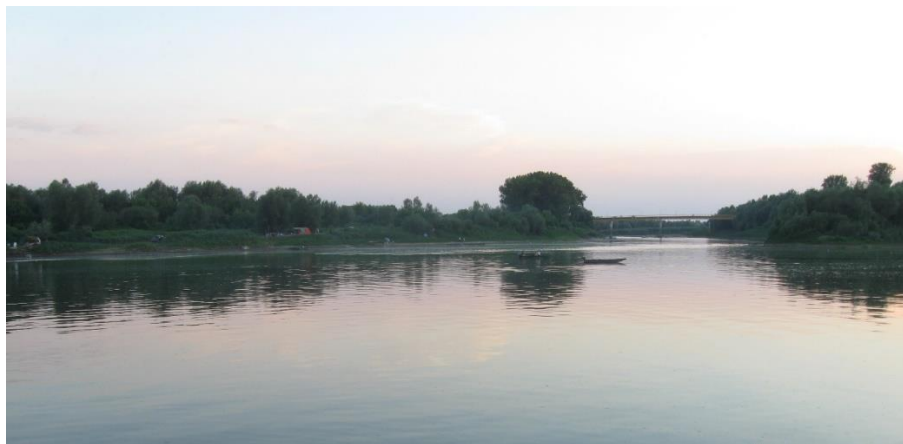
Slika 53.1a:– početak odsječka i riparijska zona i zaobalje

Slika 53.1b: -Obale i sediment/podloga

Hydrological potential at the measuring station *Sava, uzvodno od utoka Bosne* is good, but longitudinal connectivity is interrupted.

Morphological potential at the reach is moderate. The shape of the channel is significantly changed, and the banks are moderately changed. Vegetation in the riparian zone is to a large extent changed. Lateral connectivity of the river with the floodplain is completely limited.

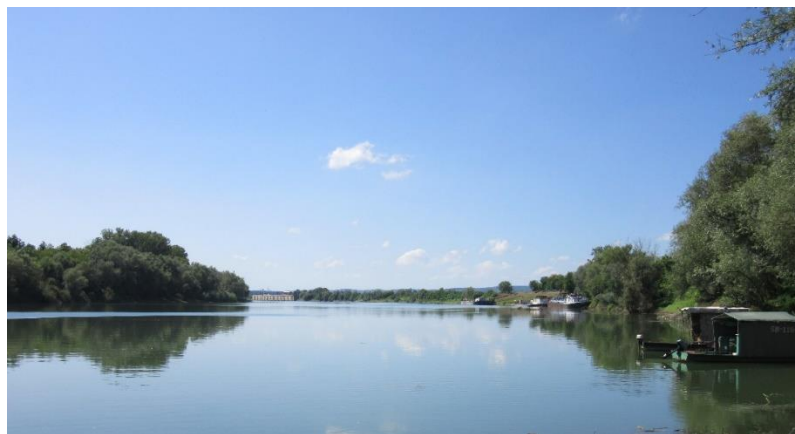
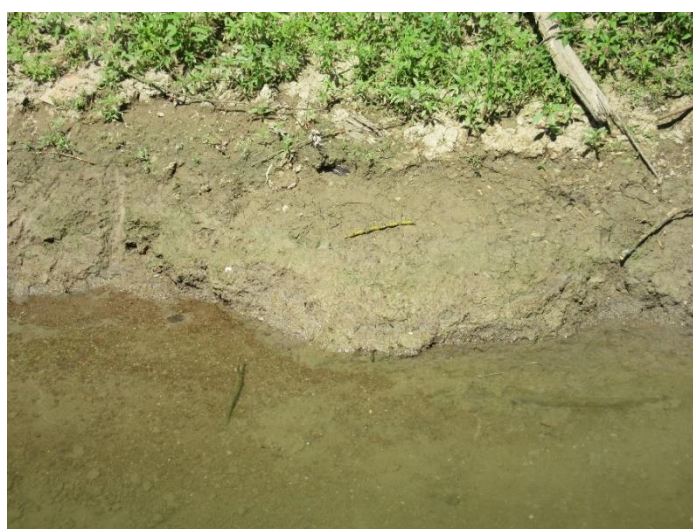
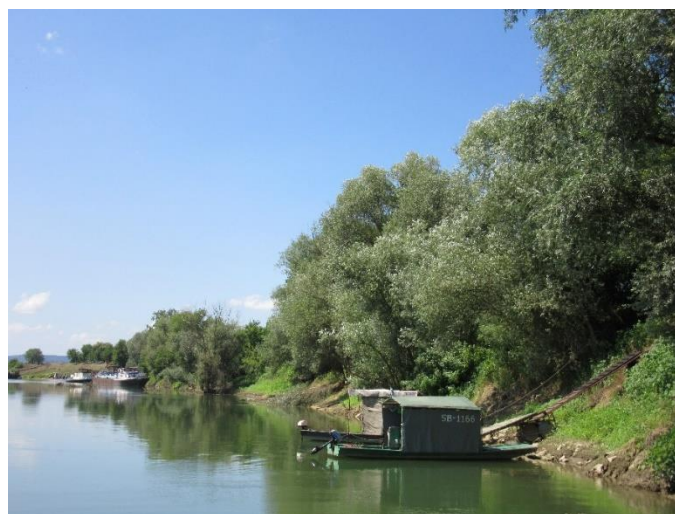
Slika 54.1a:– početak odsječka

Slika 54.1b: - sediment/podloga

Slika 54.1c: - riparijska zona, obala i zaobalje

Hydrološki potencijal na mjernejoj postaji *Sava, nizvodno od Slavenskog Broda* je dobar, a uzdužna povezanost je neprekinuta.

Morfološki potencijal na odsječku je dobar. Tlocrt korita je neznatno promijenjen, a obale tekućice su neznatno izmijenjene. Prirodnost sedimenta je umjerenom izmijenjena. Vegetacija u priobalnoj zoni je umjerenom izmijenjena. Lateralna povezanost rijeke s poplavnim područjem djelomično je ograničena.

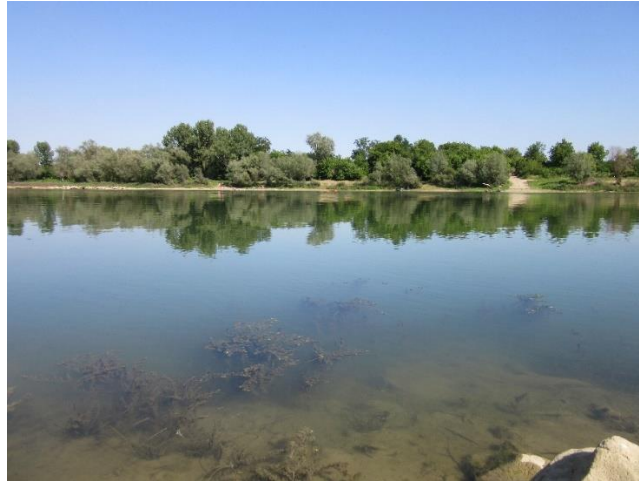
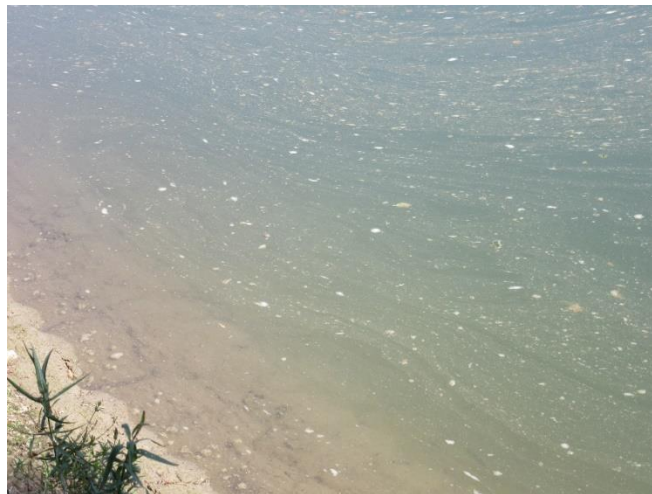
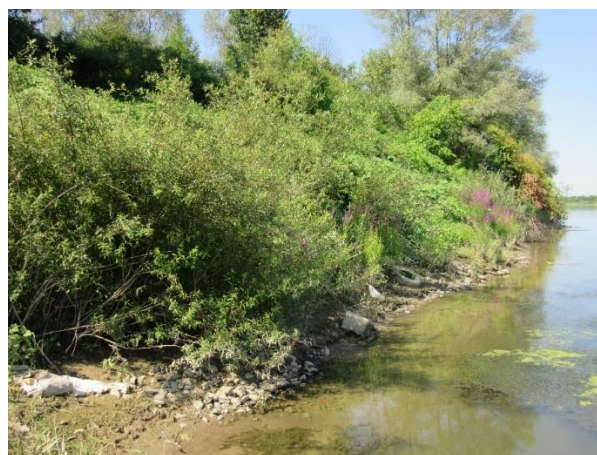
Slika 55.1a:– početak odsječka

Slika 55.1b: - sediment/podloga

Slika 55.1c: - riparijska zona, obala i zaobalje

Hidrološki potencijal na mjernoj postaji *Sava, uzvodno od Slavenskog broda* je dobar, a uzdužna povezanost je neprekinuta.

Morfološki potencijal na odsječku je vrlo dobar. Tlocrt korita je neznatno promijenjen, a obale tekućice su vrlo blage. Vegetacija u priobalnoj zoni je gotovo prirodna. Lateralna povezanost rijeke s poplavnim područjem je djelomično ograničena.

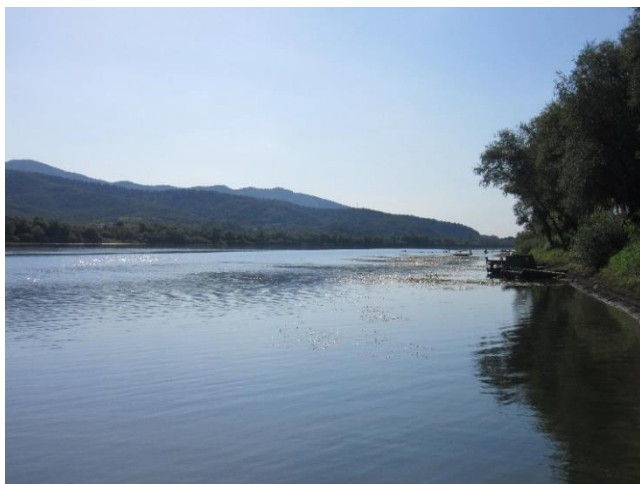
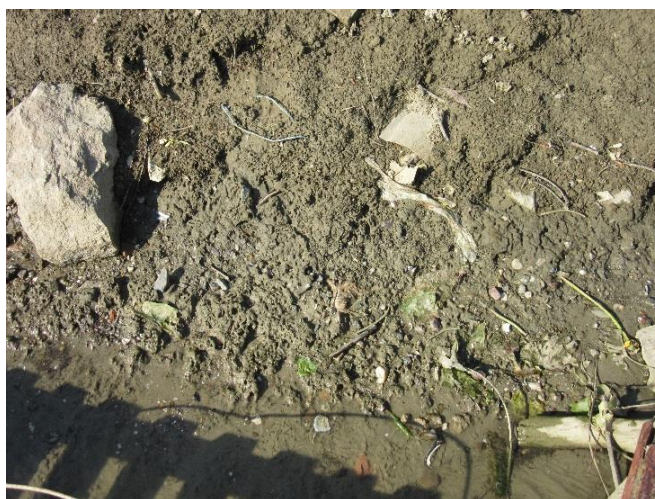
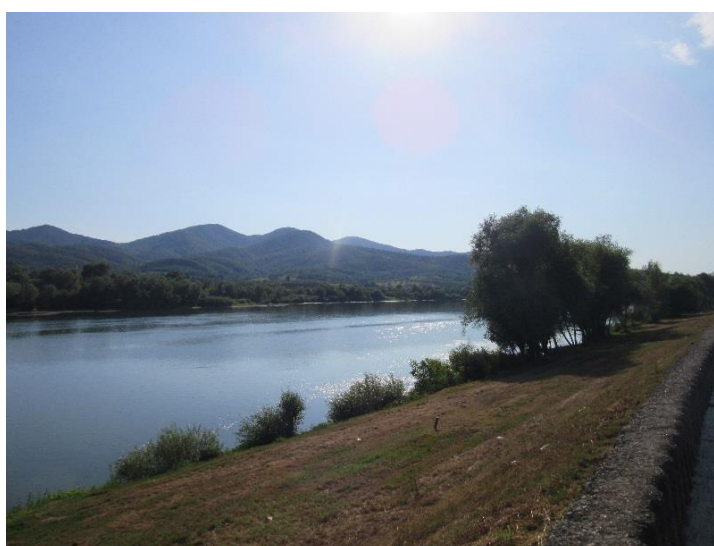
Slika 56.1a:– početak odsječka

Slika 56.1b: - sediment/podloga

Slika 56.1c: - riparijska zona, obala i zaobalje

Hidrološki potencijal na mjernoj postaji *Sava, nizvodno od utoka Orljave, Sl. Kobaš* je dobar, a uzdužna povezanost je neprekinuta.

Morfološki potencijal na odsječku je dobar. Tlocrt korita je neznatno promijenjen, a obale tekućice su vrlo blage. Vegetacija u priobalnoj zoni je neznatno promijenjena. Mogućnost lateralnog kretanja korita je umjereno ograničena.

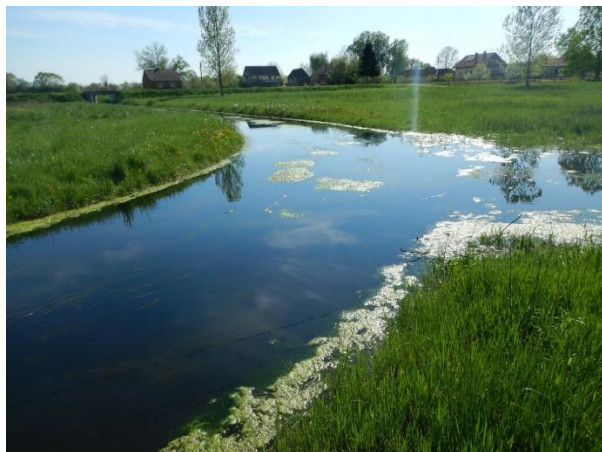
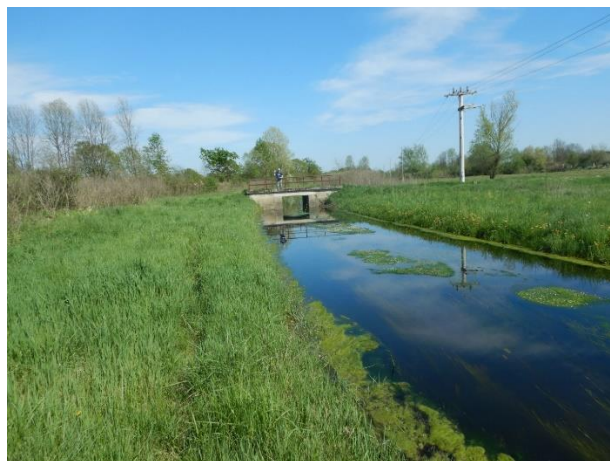
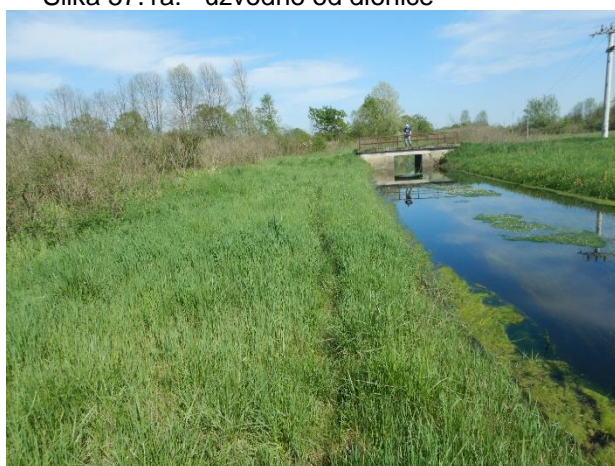
Hidrološki potencijal za odsječak na mjernoj postaji *Mačkovac, Lufinja, Dolina*, je umjeren, a uzdužna povezanost nije prekinuta.

Morfološki potencijal je dobar. Obale tekućice su blagih nagiba. Obale su obrasle samo zeljastom vegetacijom ili su bez vegetacije. Supstrat ispod razine vodnog lica ne sadrži tvrde umjetne materijale.

Slika 57.1a:– uzvodno od dionice

Slika 57.1b: obale i zaobalje

Slika 57.1c: – riparijska zona i obale

Slika 57.1d:– nizvodno od dionice

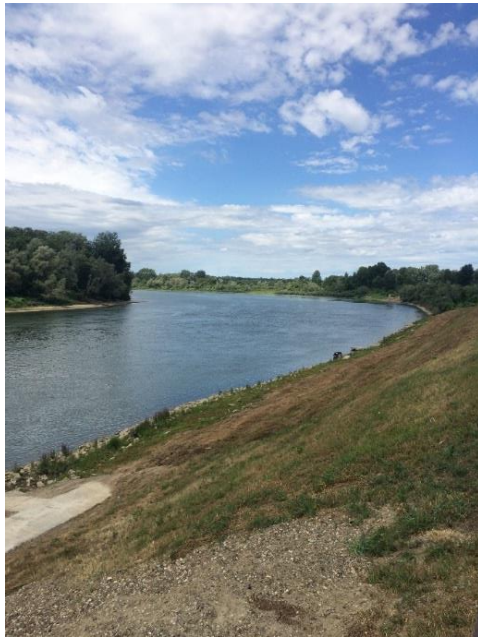
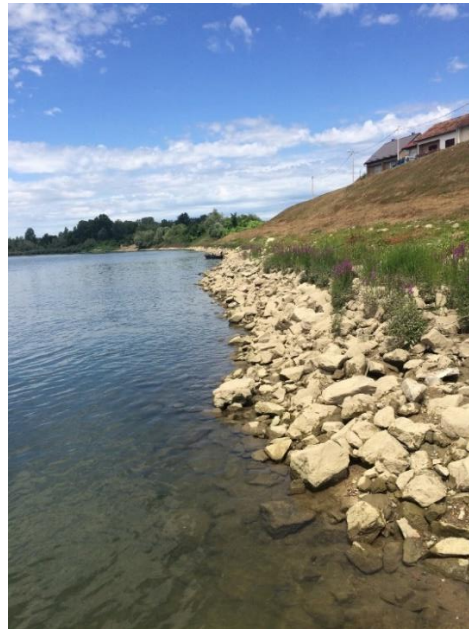
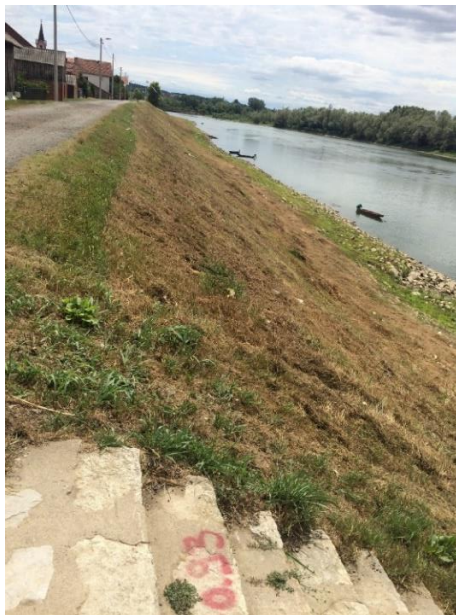
Hidrološki potencijal na mjernoj postaji *Sava, uzvodno od utoka Vrbasa, Davor* je dobar, a uzdužna povezanost je neprekinuta.

Morfološki potencijal na odsječku je dobar. Tlocrt korita nije promijenjen, a obale tekućice su umjereno izmijenjene. Vegetacija u priobalnoj zoni je umjereno izmijenjena. Lateralna povezanost rijeke s poplavnim područjem je umjereno ograničena.

Slika 58.1a: - početak odsječka

Slika 58.1b: - sediment/podloga

Slika 58.1c: - riparijska zona, obala i zaobalje

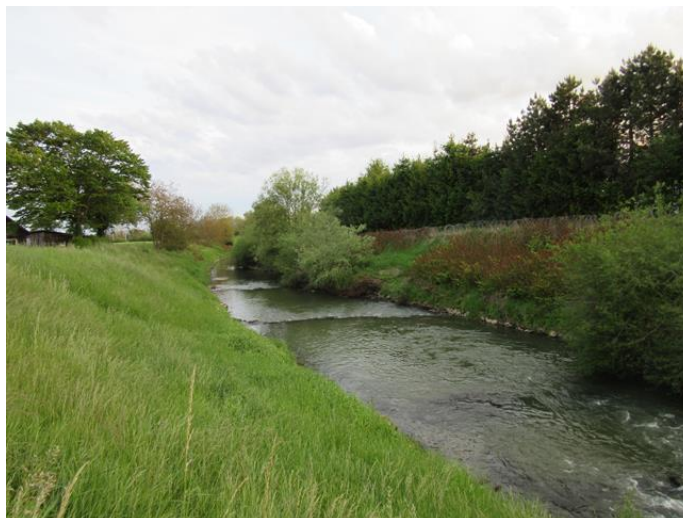
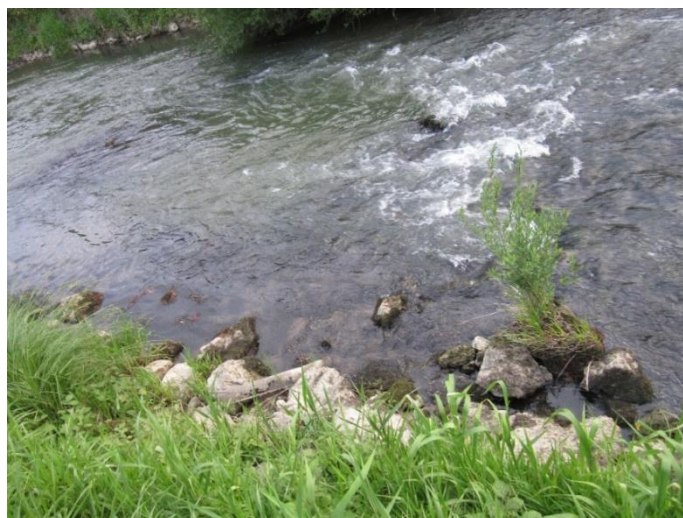
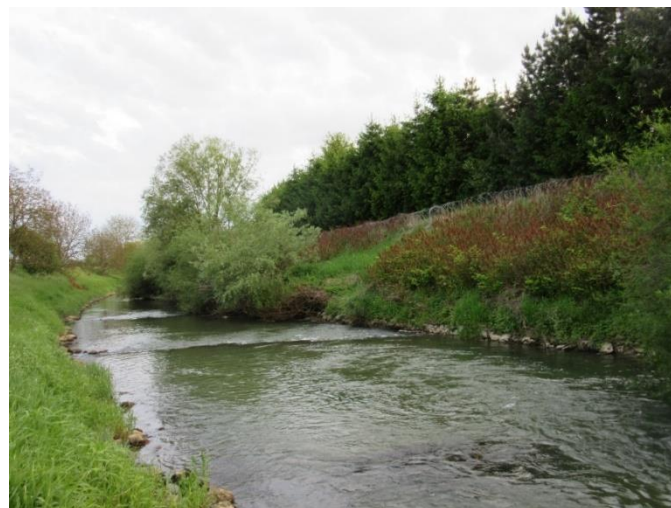
Hidrološki potencijal za odsječak na mjernoj postaji *Sutla, Harmica* je vrlo dobar, a uzdužna povezanost nije prekinuta.

Morfološki potencijal odsječka je umjeren. Tekućica je u potpunosti kanalizirana: geometrija korita je potpuno promijenjena zbog izravnavanja korita, a obale su pod snažnim utjecajem mekih materijala. Priobalna drvenasta vegetacija je djelomično uklonjena. Lateralno kretanje toka nije ograničeno.

Slika 59.1a:– početak odsječka

Slika 59.1b: - sediment/podloga

Slika 59.1c: - riparijska zona, obala i zaobalje

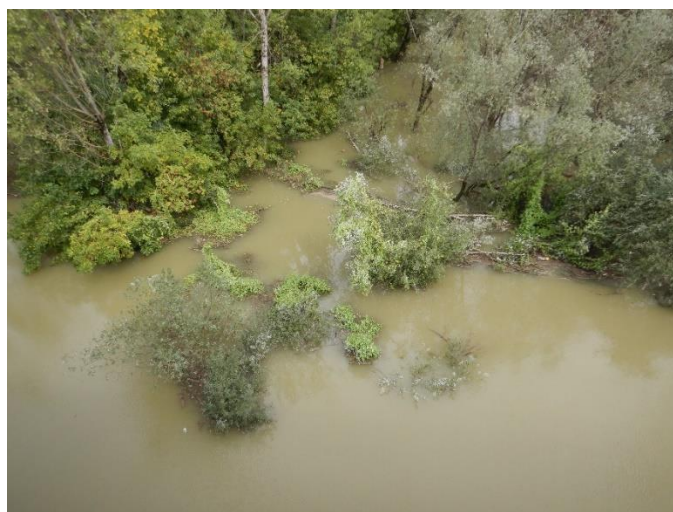
Slika 60.1b: - poplavljena riparijska zona

Morfološki potencijal na odsječku je dobar. Tlocrt korita nije promijenjen, a obale tekućice su neznatno izmijenjene. Vegetacija u priobalnoj zoni je gotovo prirodna. Lateralna povezanost rijeke s poplavnim područjem je u potpunosti ograničena.

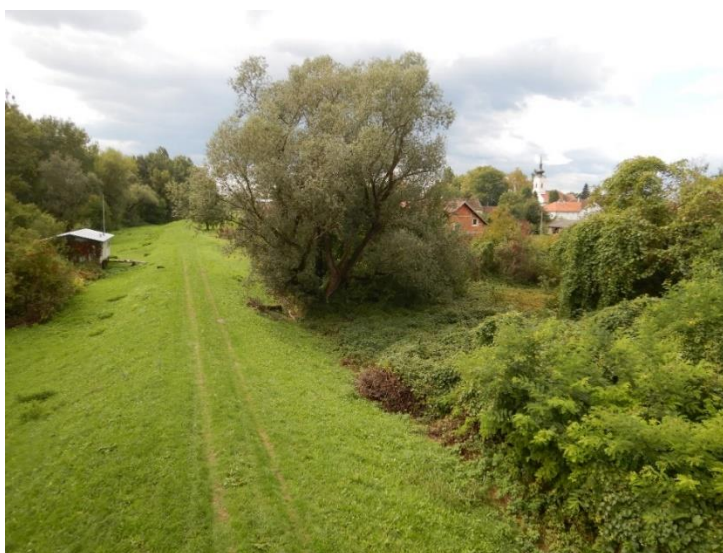
Slika 60.1c: - riparijska zona, obala i zaobalje

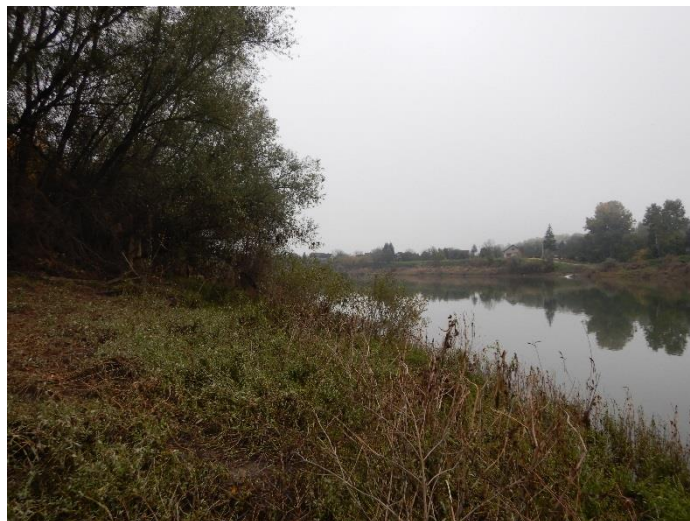
Slika 61.1a: - početak odsječka

Morfološki potencijal na odsječku je dobar. Tlocrt korita nije promijenjen, a obale tekućice su neznatno izmijenjene. Vegetacija u priobalnoj zoni je gotovo prirodna. Lateralna povezanost rijeke s poplavnim područjem je u velikoj mjeri ograničena, a mogućnost lateralnog kretanja korita u potpunosti je ograničena.

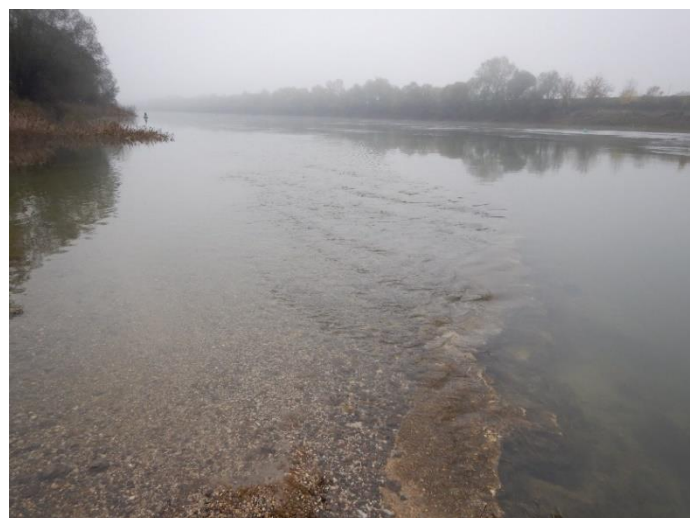
Slika 61.1b: - sediment/podloga

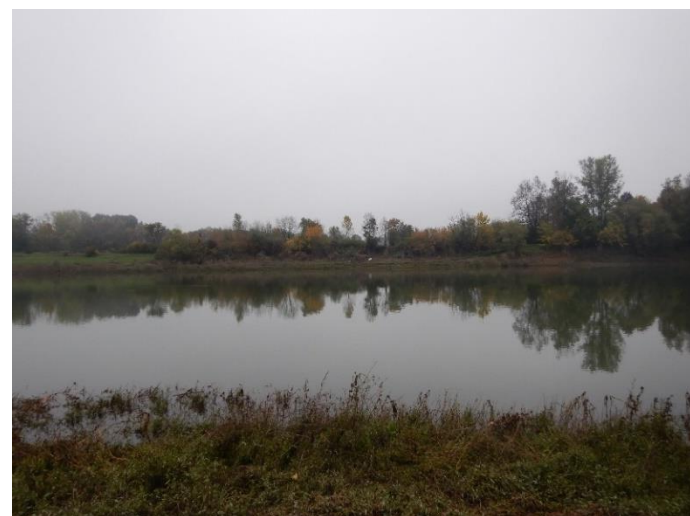
Slika 61.1c: - riparijska zona, obala i zaobalje

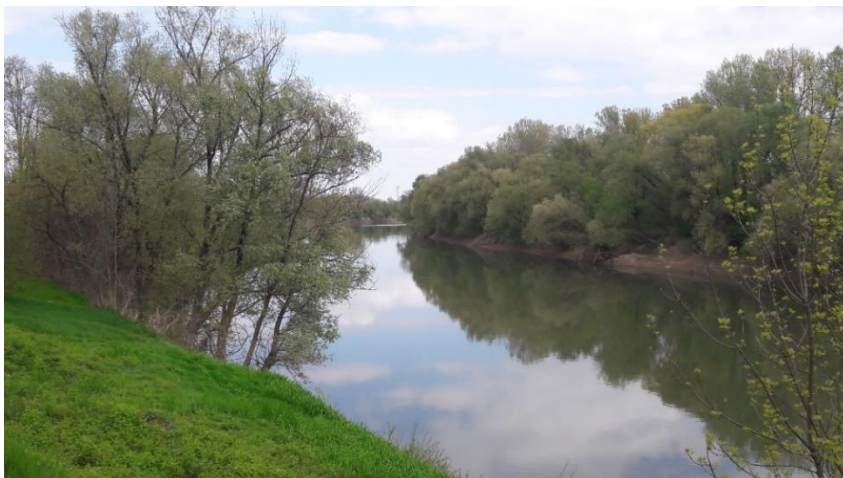
Slika 62.1a:– početak odsječka

Morfološki potencijal na odsječku je vrlo dobar. Tlocrt korita nije promijenjen, kao ni obale tekućice. Vegetacija u priobalnoj zoni je gotovo prirodna. Lateralna povezanost rijeke s poplavnim područjem je u potpunosti ograničena, a mogućnost lateralnog kretanja korita nije je ograničena.

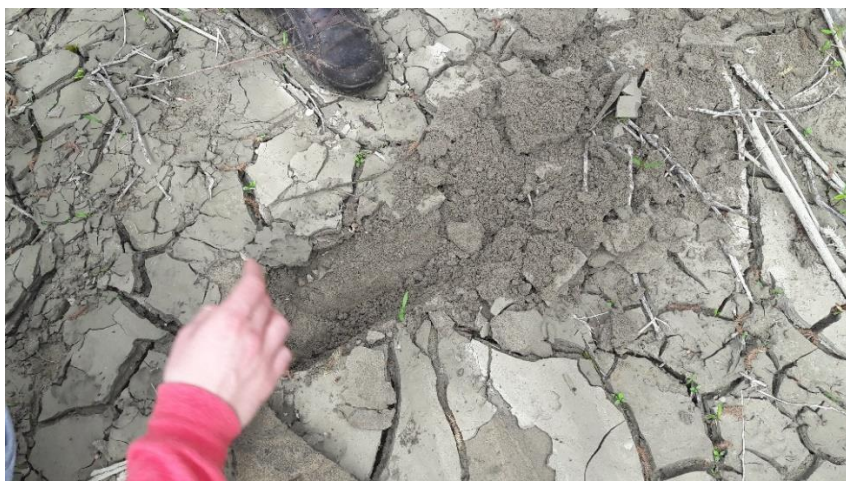
Slika 62.1b: - sediment/podloga

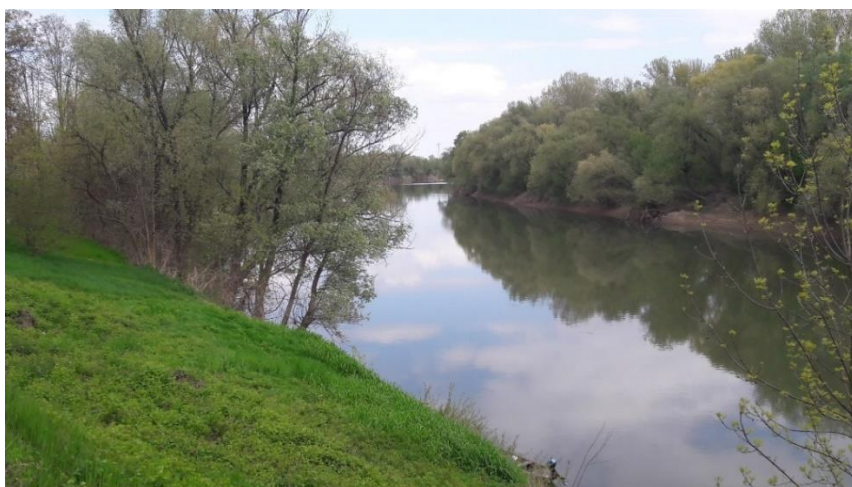
Slika 62.1c: - riparijska zona, obala i zaobalje

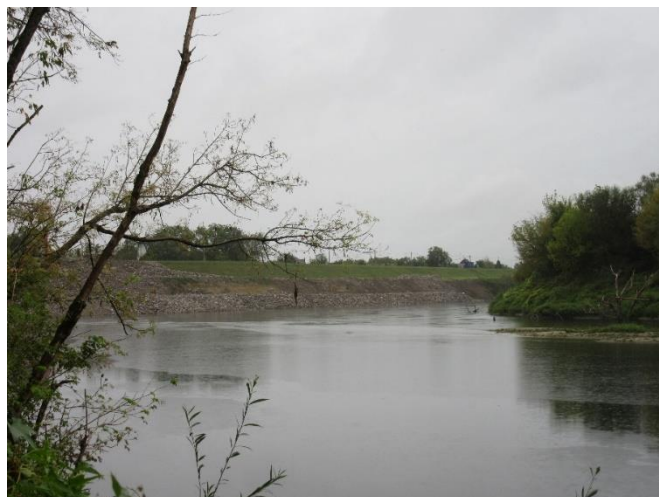
Slika 63.1a:-- početak odsječka

Morfološki potencijal na odsječku je dobar. Tlocrt korita nije promijenjen, a obale su umjereno izmijenjene. Vegetacija u priobalnoj zoni je gotovo prirodna. Sediment umjeren oodstupa od prirodnog. Mogućnost lateralnog kretanja korita potpuno je ograničena.

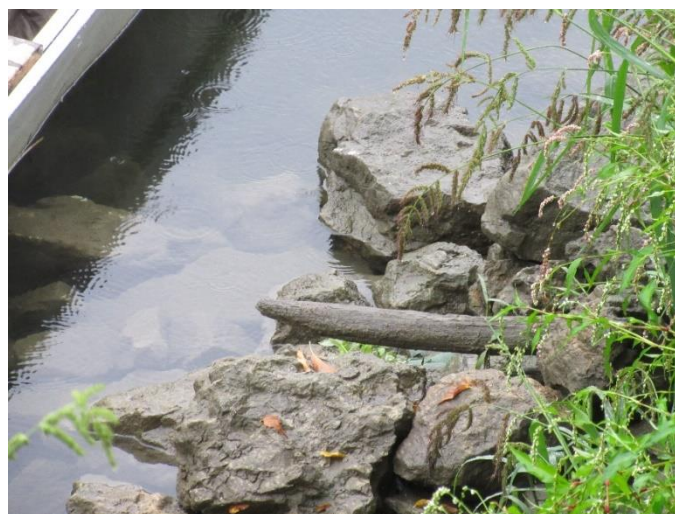
Slika 63.1b: - sediment/podloga

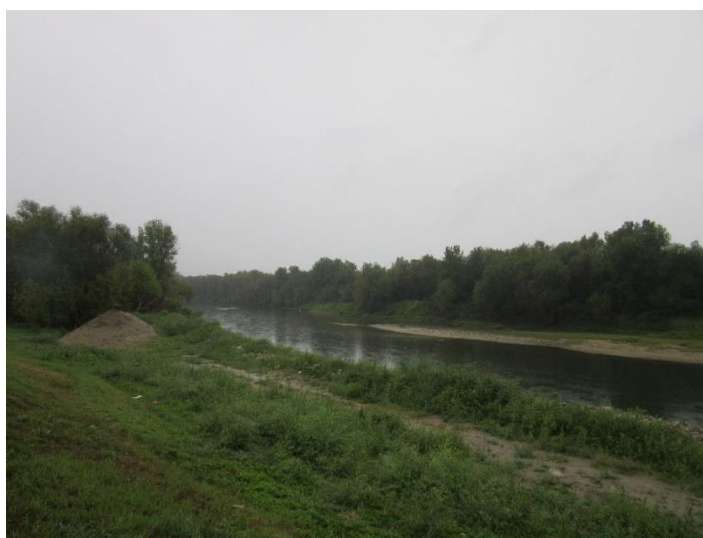
Slika 63.1c: - riparijska zona, obala i zaobalje

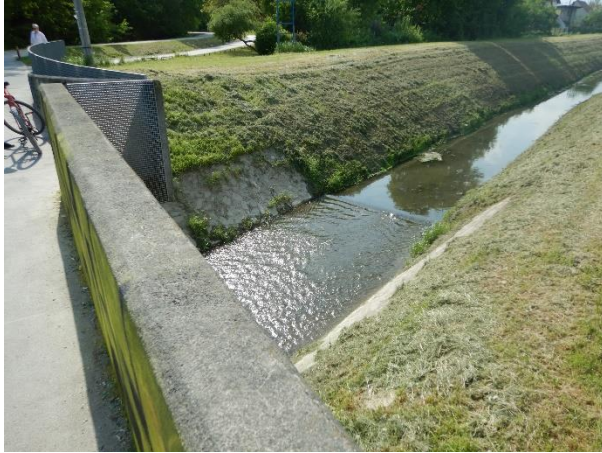
Slika 64.1a: Vrapčak – početak odsječka i taložnica

Morfološki potencijal odsječka je loš. Tekućica je potpuno kanalizirana i ima značajno modificirane obale. Nagibi obala su umjereni. Drvenasta vegetacija u priobalnoj zoni se u potpunosti uklanja. Lateralno kretanje rijeke je u potpunosti ograničeno.

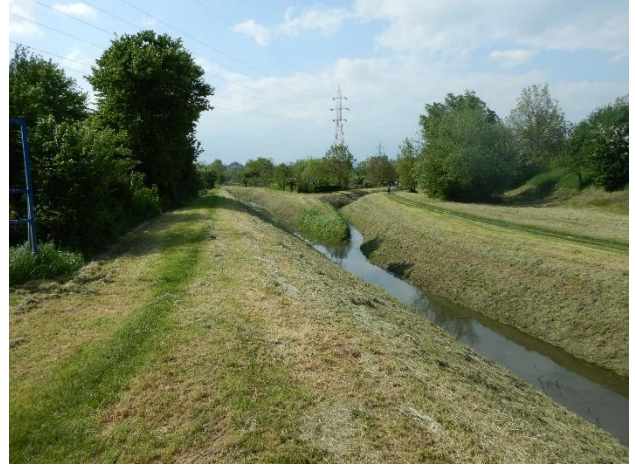
Slika 64.1b: Vrapčak – pritek Črnomerca i zaobalje
