Građevina: **POVRŠINSKE VODE RH**

Vrsta dokumentacije-struka: Studija - Projekt više struka
Projekt: **HIDROMORFOLOŠKI MONITORING TEKUĆICA U 2019. I 2020. GODINI**

Naziv projektne mape: HIDROMORFOLOŠKE OCJENE

Oznaka projektne mape: Y1-O03.00.05-G01.2 Mapa: 2 od 2 ZOP: **O03**

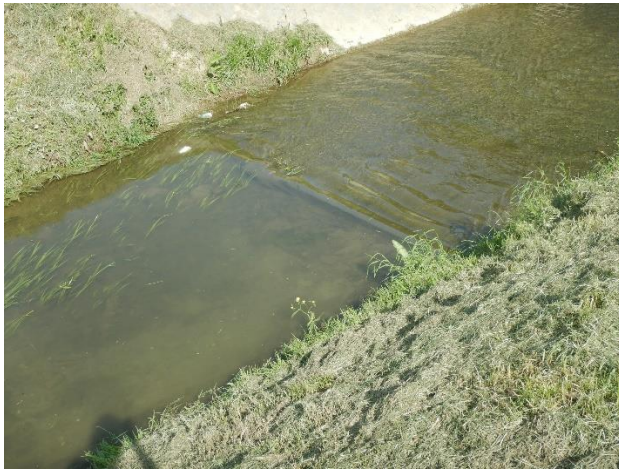
Slika 64.1c: Vrapčak – podloga

Morfološki potencijal odsječka je loš. Tekućica je potpuno kanalizirana i ima značajno modificirane obale. Nagibi obala su umjereni. Drvenasta vegetacija u priobalnoj zoni se u potpunosti uklanja. Lateralno kretanje rijeke je u potpunosti ograničeno.

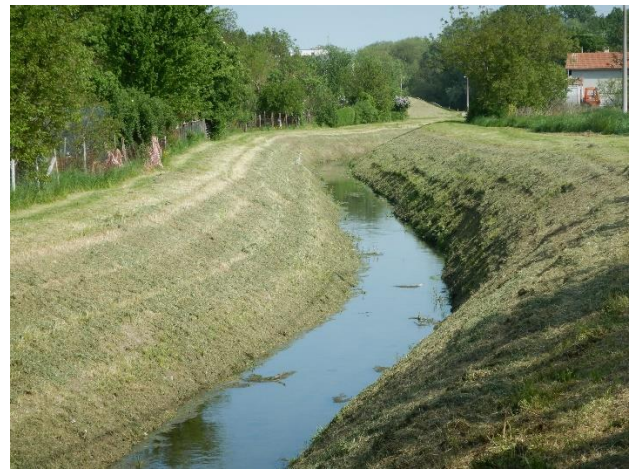
Slika 64.1d: Vrapčak – pokos i riparijska zona

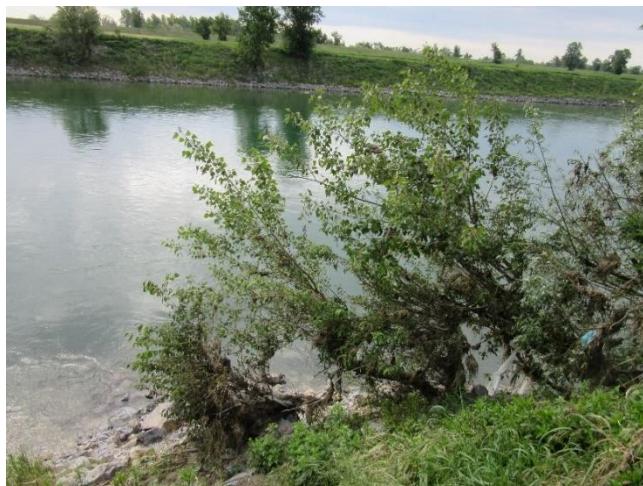
Slika 65.1a: - početak odsječka

Morfološki potencijal na odsječku je umjeren. Tlocrt korita je promijenjen, a obale su jako izmijenjene. Vegetacija u priobalnoj zoni je umjerenom promijenjena. Mogućnost lateralnog kretanja korita potpuno je ograničena, kao i povezanost s prirodnom poplavnom zonom.

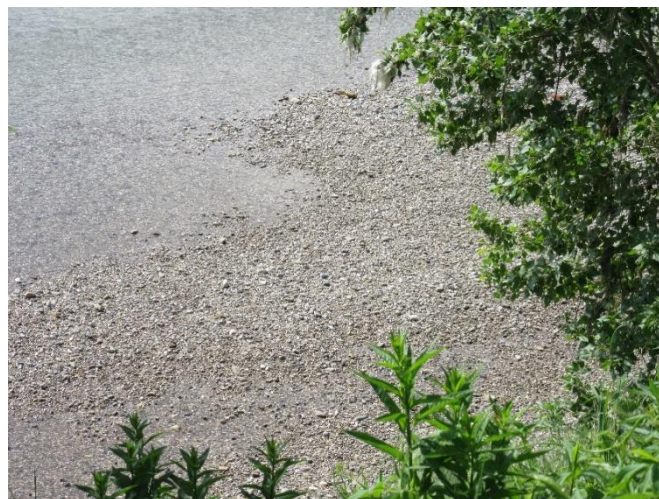
Slika 65.1b: - sediment/podloga

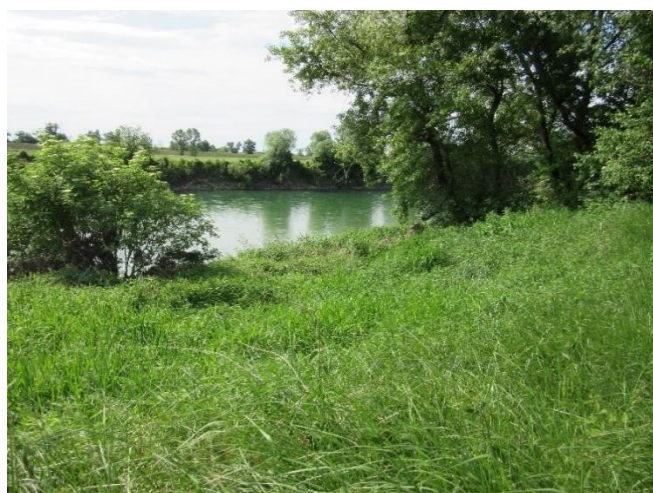
Slika 65.1c: - riparijska zona, obala i zaobalje

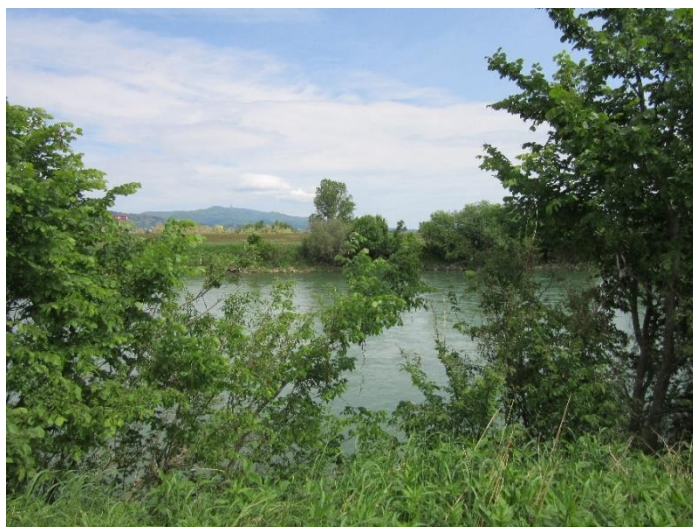
Slika 66.1a: - početak odsječka

Morfološki potencijal na odsječku je loš. Tlocrt korita je promijenjen, a obale su jako izmijenjene. Vegetacija u priobalnoj zoni je umjerenom promijenjena. Mogućnost lateralnog kretanja korita potpuno je ograničena, kao i povezanost s prirodnom poplavnom zonom.

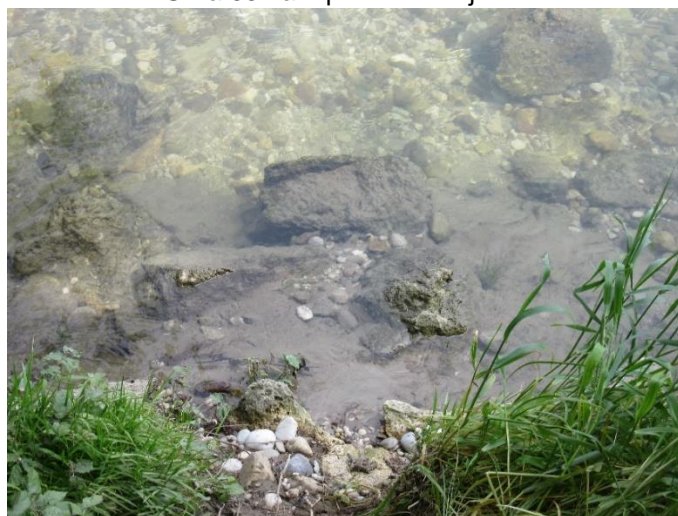
Slika 66.1b: - sediment/podloga

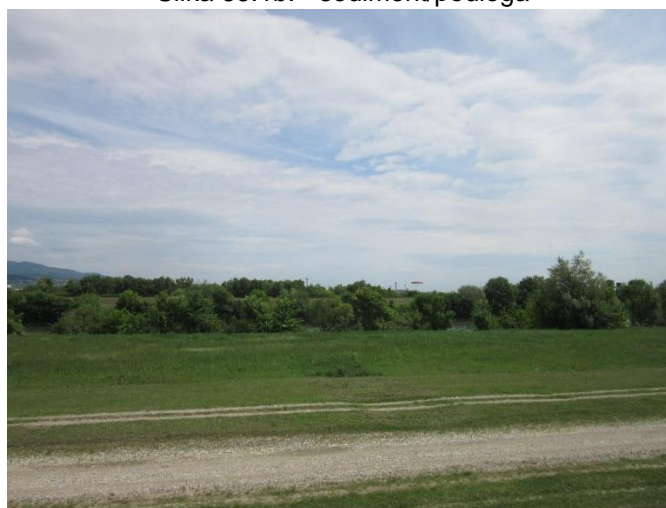
Slika 66.1c: - riparijska zona, obala i zaobalje

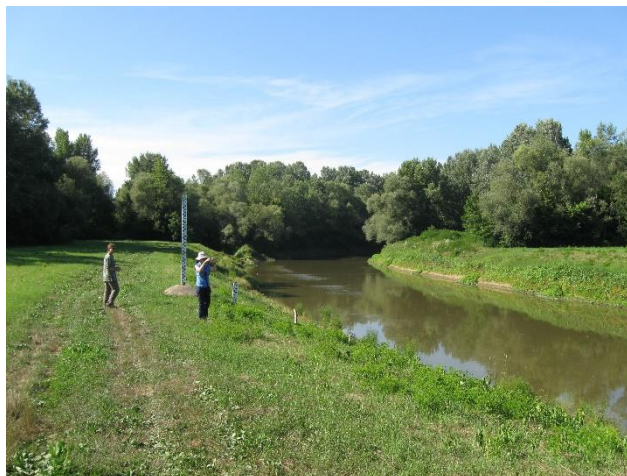
Slika 67.1a:– početak odsječka

Morfološki potencijal na odsječku je umjeren. Tekućica je kanalizirana, znatno izmijenjene geometrije korita i obala. Vegetacija u priobalnoj zoni je neznatno izmijenjena. Lateralno kretanje tekućice je potpuno ograničeno.

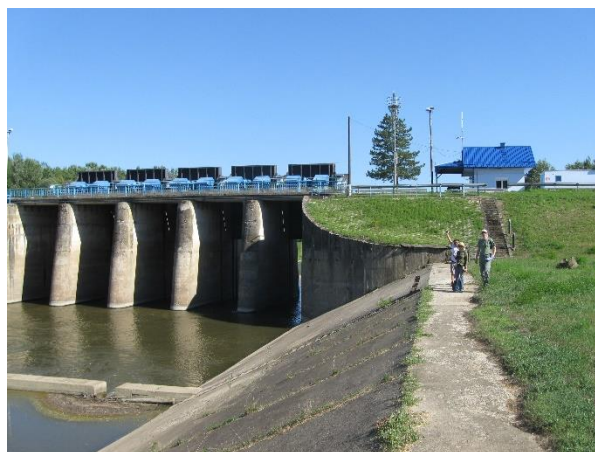
Slika 67.1b: - hidrotehničke građevine

Hidrološki potencijal na mjernoj postaji *O.K. Lonja - Strug (Trebež), ustava Trebež* je dobar. Uzdužna povezanost je djelomično prekinuta.

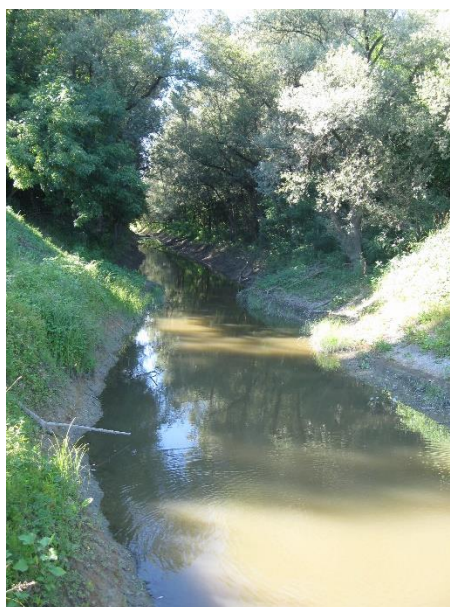
Slika 67.1c: - riparijska zona, obala

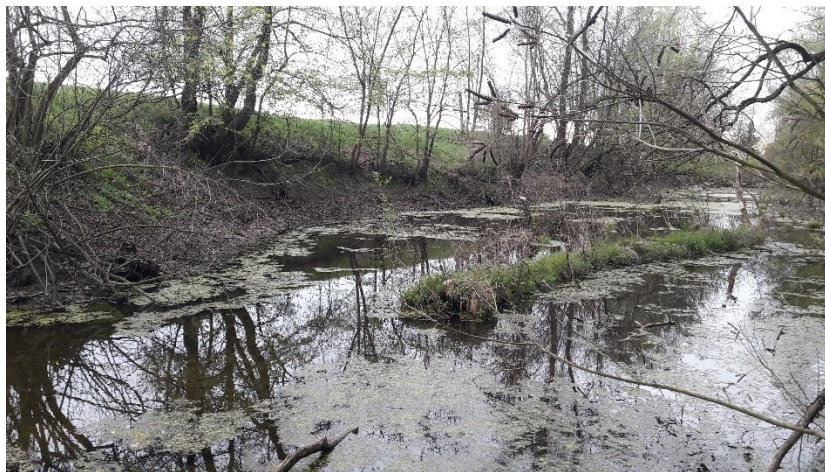
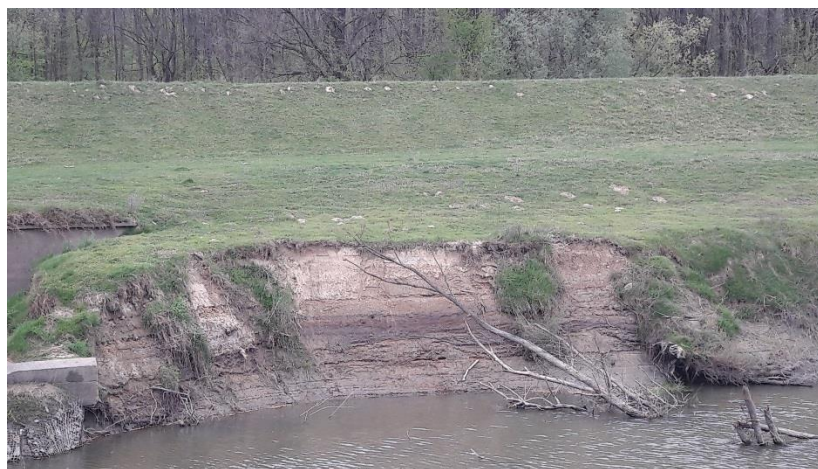
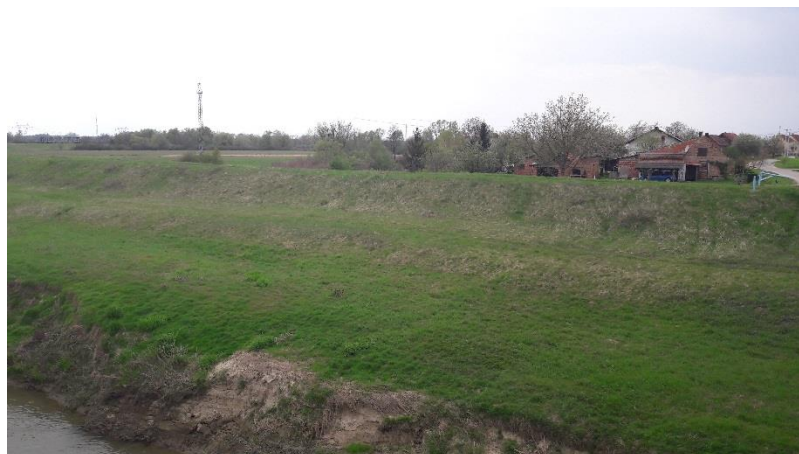
Slika 68.1a:– početak odsječka

Slika 68.1b: - sediment/podloga

Slika 68.1c: - riparijska zona, obala i zaobalje

Hidrološki potencijal na mjernoj postaji *Česma, Obedišće* je dobar. Uzdužna povezanost nije prekinuta.

Morfološki potencijal na odsječku je loš. Tekućica je kanalizirana, znatno izmijenjene geometrije korita i obala. Vegetacija u priobalnoj zoni je jako izmijenjena. Lateralno kretanje tekućice je potpuno ograničeno.

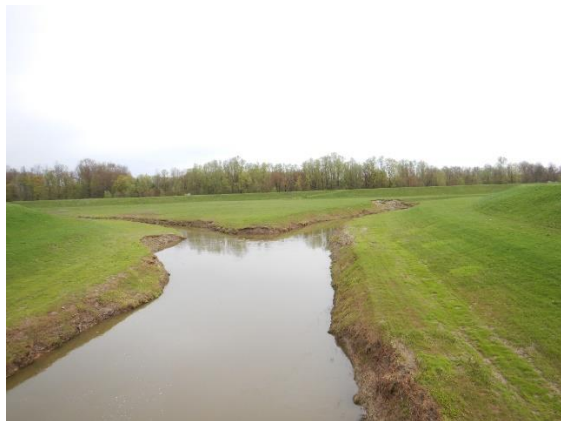
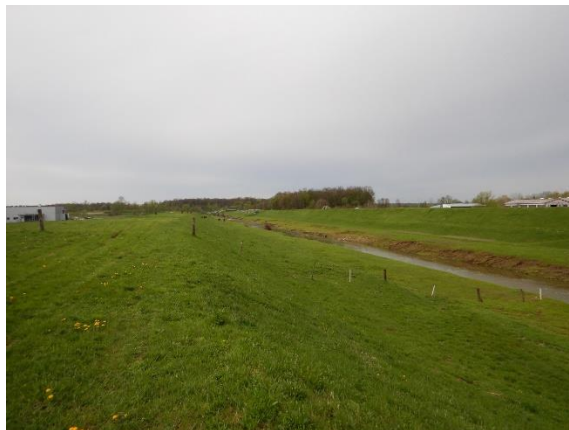
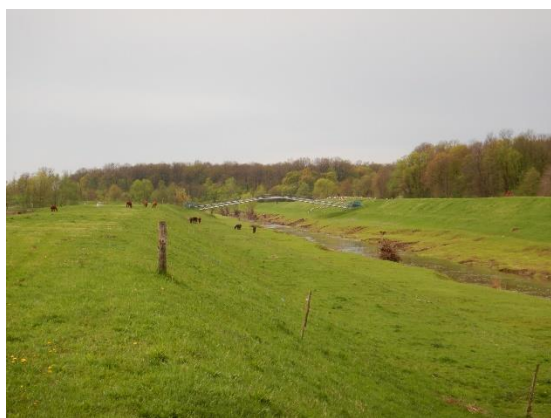
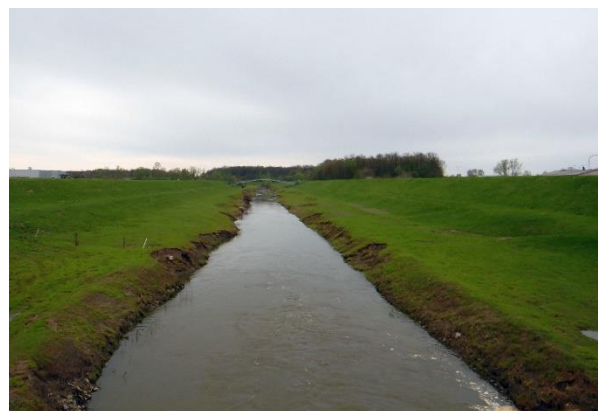
Slika 69.1a: Česma - Čazma – uzvodno od dionice

Slika 69.1b: Česma - Čazma – zaobalje

Slika 69.1c: Česma - Čazma – riparijska zona i obale

Slika 69.1d: Česma - Čazma – obale nizvodno od dionice

Hidrološki potencijal na mjernoj postaji *Česma, Čazma* je dobar. Uzdužna povezanost nije prekinuta.

Morfološki potencijal na odsječku je loš. Tekućica je kanalizirana, znatno izmijenjene geometrije korita i obala. Vegetacija u priobalnoj zoni je jako izmijenjena. Lateralno kretanje tekućice je potpuno ograničeno.

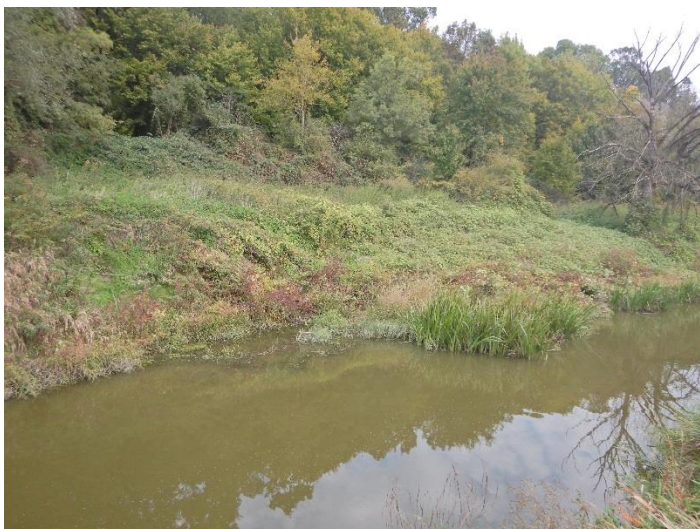
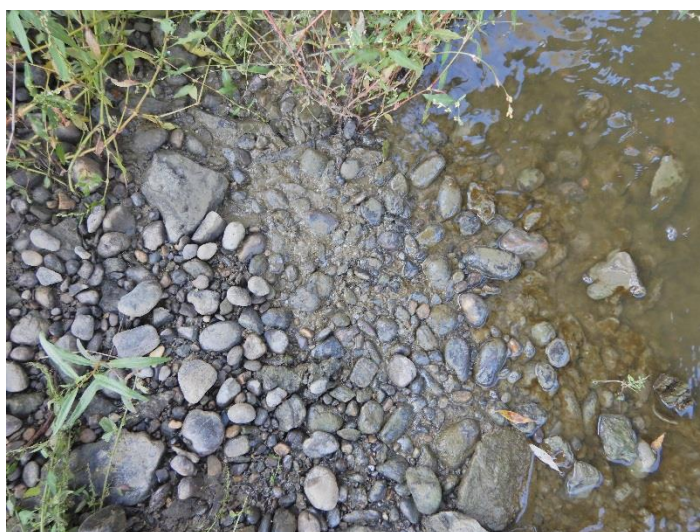
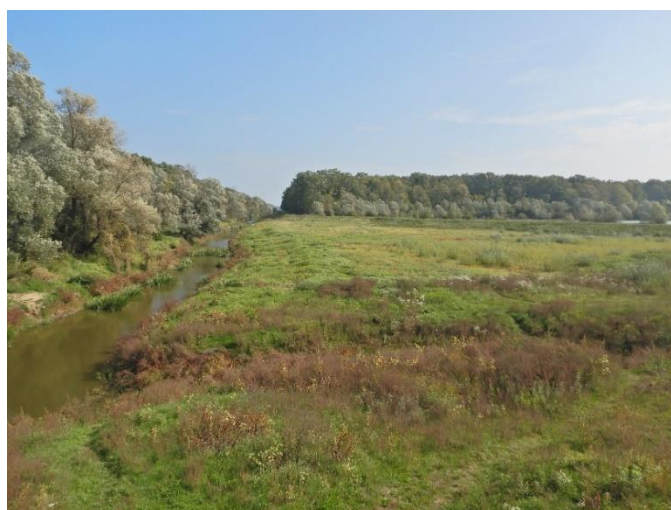
Slika 70.1a:– početak odsječka

Slika 70.1b: - sediment/podloga

Slika 70.1c: - riparijska zona, obala i zaobalje

Hydrološki potencijal na mjernoj postaji Česma, Sišćani je dobar. Uzdužna povezanost nije prekinuta.

Morfološki potencijal na odsječku je umjeren. Tekućica je kanalizirana, umjerenom izmijenjene geometrije korita i obala. Vegetacija u priobalnoj zoni je jako izmijenjena. Lateralno kretanje tekućice je potpuno ograničeno.

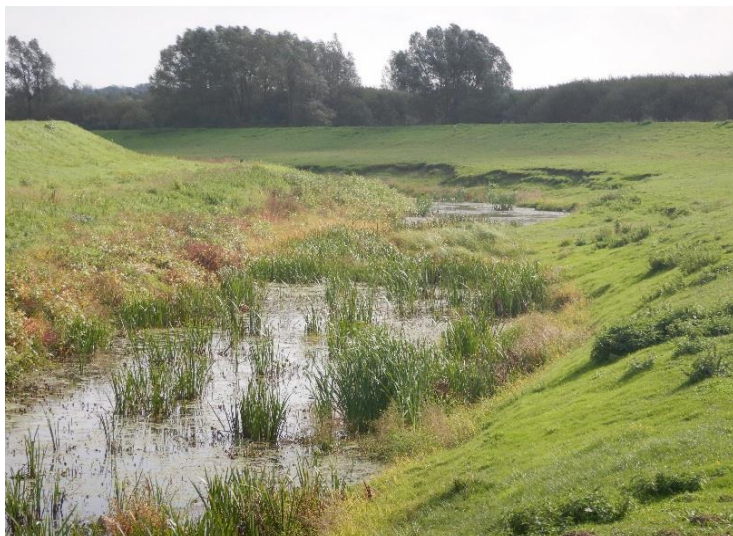
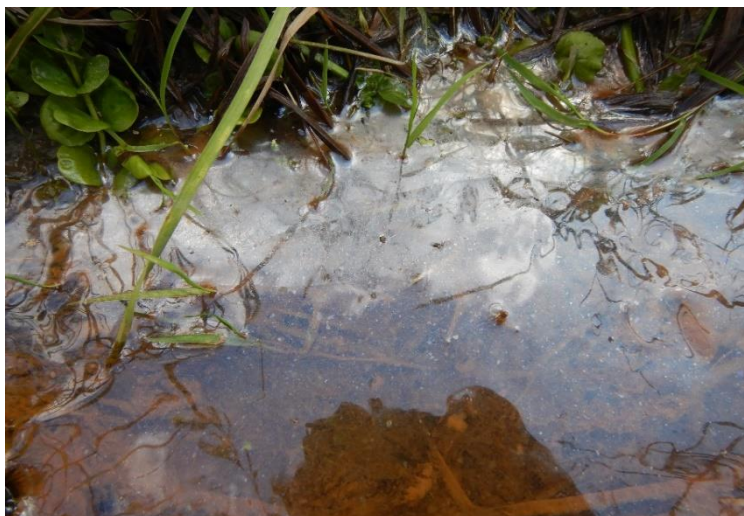
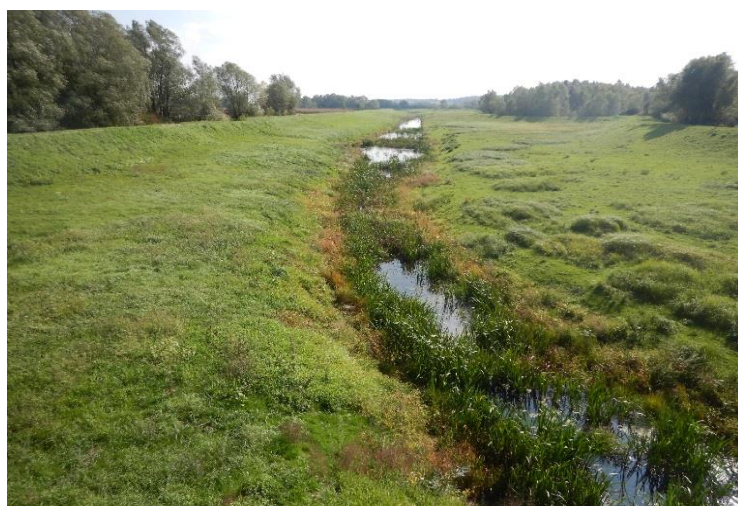
Slika 71.1a: - početak odsječka

Slika 71.1b: - sediment/podloga

Slika 71.1c: - riparijska zona, obala i zaobalje

Hidrološki potencijal na mjernoj postaji *Česma, Narta* je dobar. Uzdužna povezanost nije prekinuta.

Morfološki potencijal na odsječku je loš. Tekućica je kanalizirana, umjereno izmijenjene geometrije korita i obala. Vegetacija u priobalnoj zoni je jako izmijenjena. Lateralno kretanje tekućice je potpuno ograničeno.

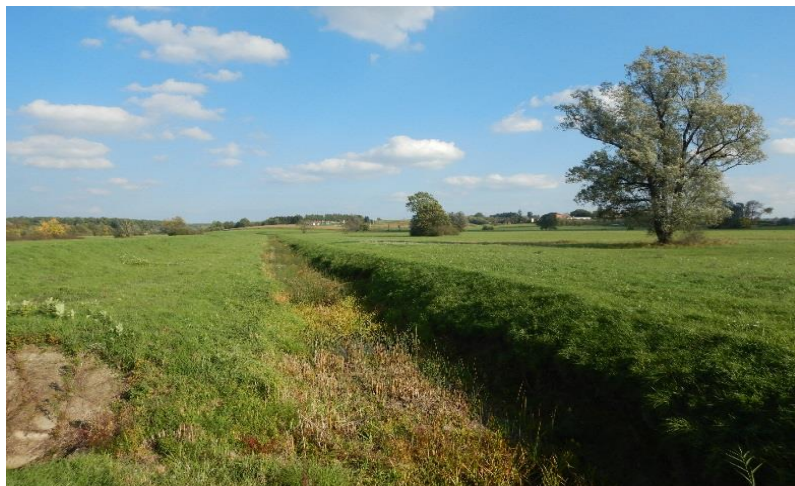
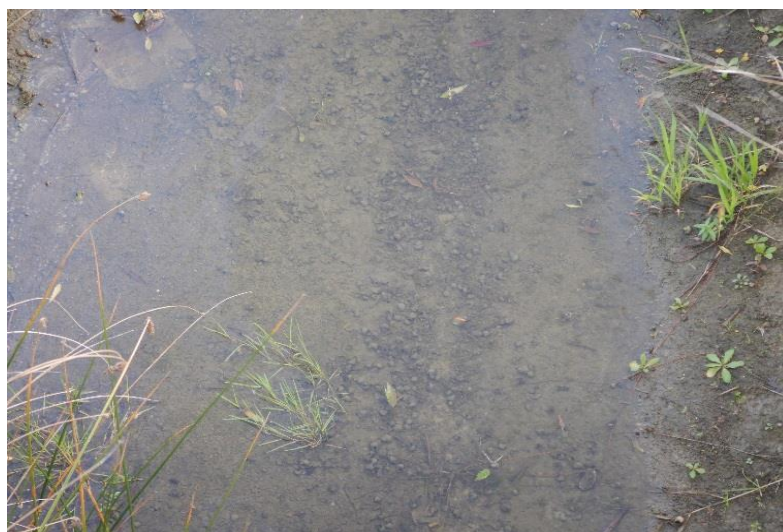
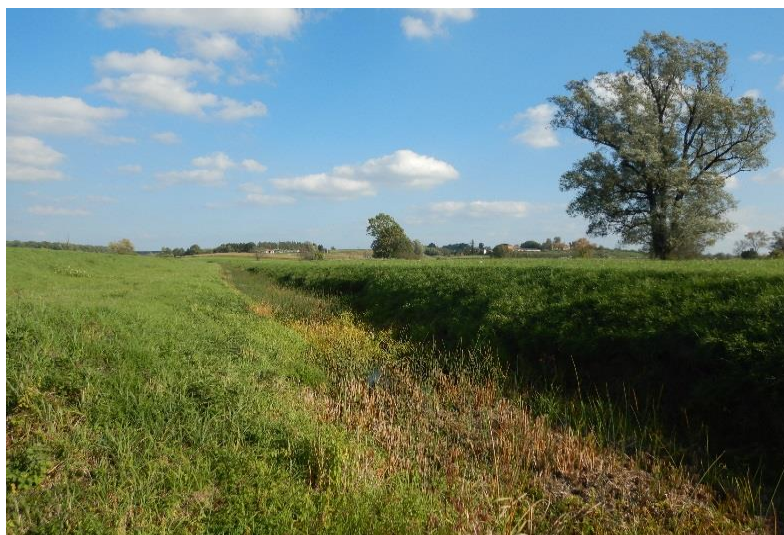
Slika 72.1a: - početak odsječka

Slika 72.1b: - sediment/podloga

Slika 72.1c: - riparijska zona, obala i zaobalje

Hidrološki potencijal na mjernejoj postaji *Česma, Pavlovac* je dobar. Uzdužna povezanost nije prekinuta.

Morfološki potencijal na odsječku je loš. Tekućica je kanalizirana, umjereno izmijenjene geometrije korita i obala. Vegetacija u priobalnoj zoni je jako izmijenjena. Lateralno kretanje tekućice je potpuno ograničeno.

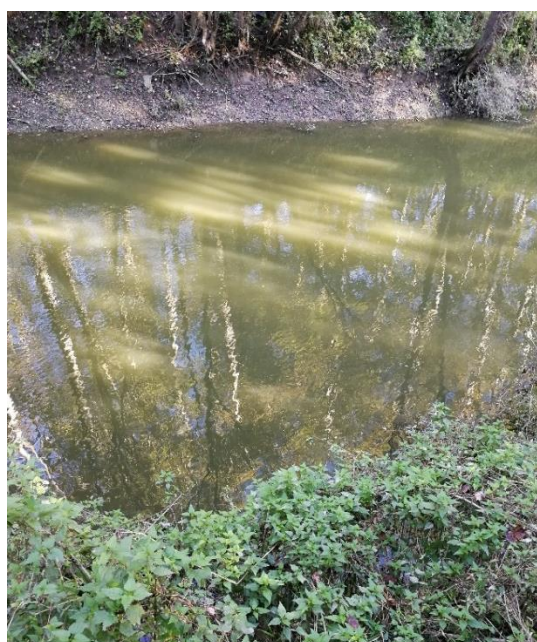
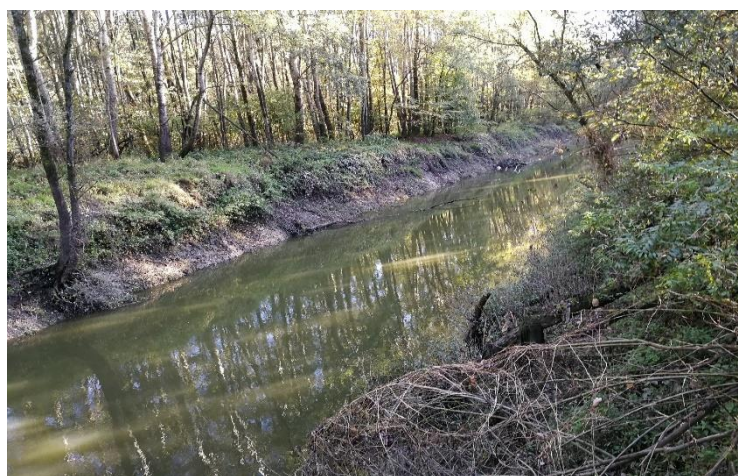
Slika 73.1a:– početak odsječka

Slika 73.1b: - sediment/podloga

Slika 73.1c: - riparijska zona, obala i zaobalje

Hidrološki potencijal na mjernoj postaji *Ilova, nizvodno od utoka Kutinice* je dobar. Uzdužna povezanost nije prekinuta.

Morfološki potencijal na odsječku je umjeren. Tekućica je kanalizirana, umjerenom izmijenjene geometrije korita i obala. Vegetacija u priobalnoj zoni je gotovo prirodna. Lateralno kretanje tekućice je potpuno ograničeno.

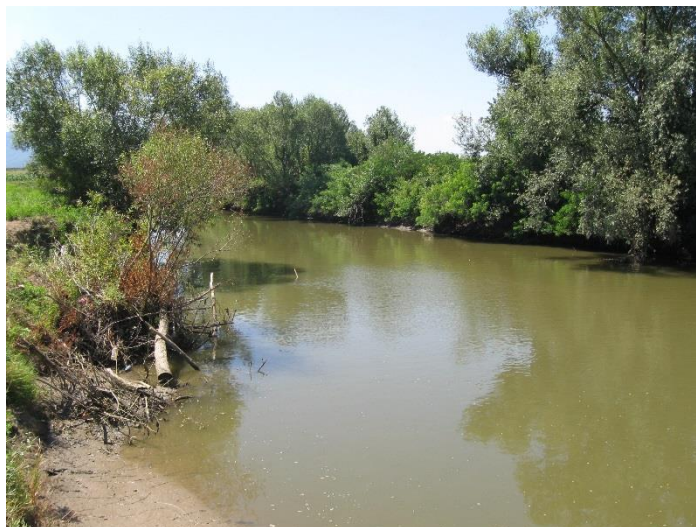
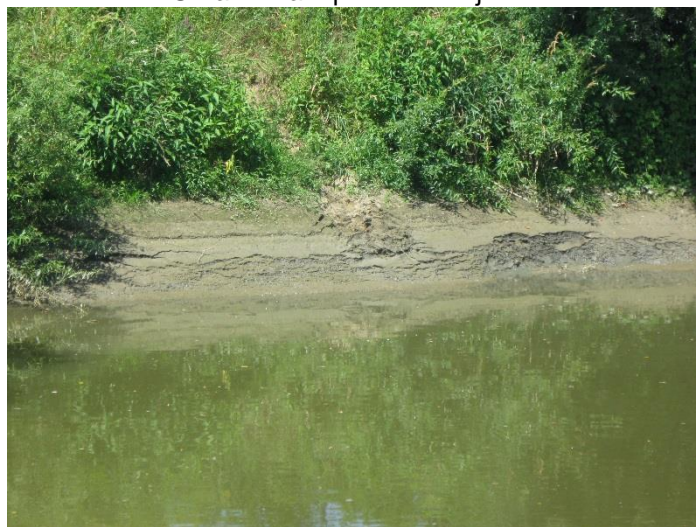
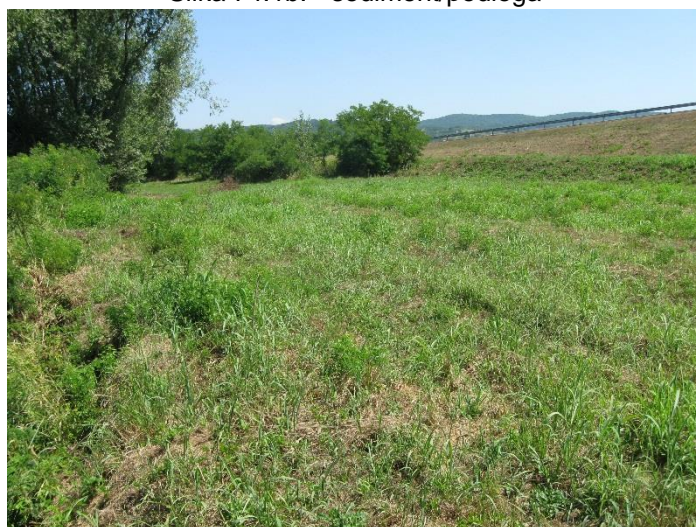
Slika 74.1a: - početak odsječka

Slika 74.1b: - sediment/podloga

Slika 74.1c: - riparijska zona, obala i zaobalje

Hidrološki potencijal na mjernoj postaji *Orljava, ispod autoceste* je dobar. Uzdužna povezanost je u potpunosti prekinuta.

Morfološki potencijal na odsječku je dobar. Tekućica ima umjereno izmijenjenu geometriju korita. Obale su blagih nagiba. Vegetacija u priobalnoj zoni je umjereno izmijenjena. Lateralno kretanje tekućice je neznatno ograničeno.

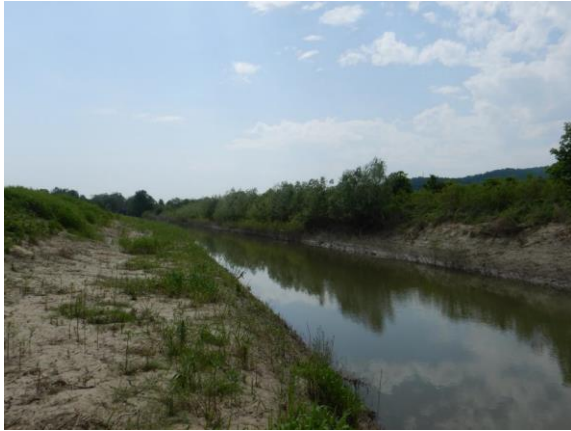
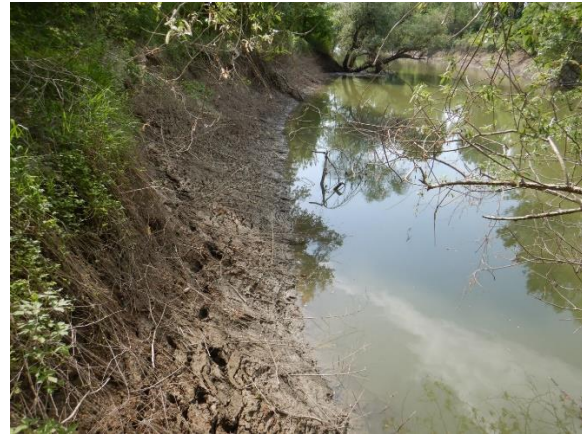
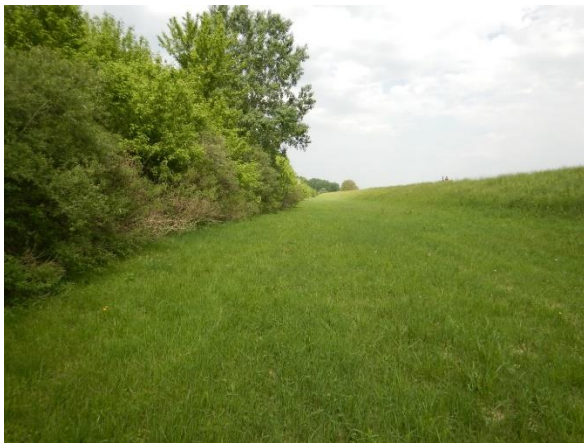
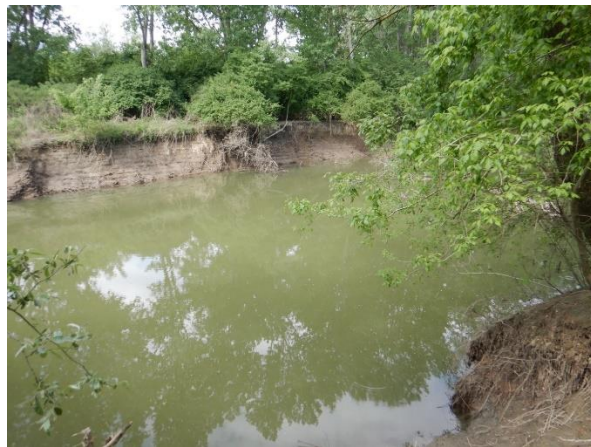
Slika 75.1a: Orljava ušće – uzvodno od dionice

Slika 75.1b: Orljava ušće – struktura sedimenta

Slika 75.1c: Orljava ušće – riparijska zona i obale

Slika 75.1d: Orljava ušće – nizvodno od dionice

Hidrološki potencijal na mjernoj postaji *Orljava, ušće* je dobar. Uzdužna povezanost je u potpunosti prekinuta.

Morfološki potencijal na odsječku je dobar. Tekućica ima neznatno izmijenjenu geometriju korita. Obale su blagih nagiba. Vegetacija u priobalnoj zoni nije promijenjena. Lateralno kretanje tekućice je neznatno ograničeno.

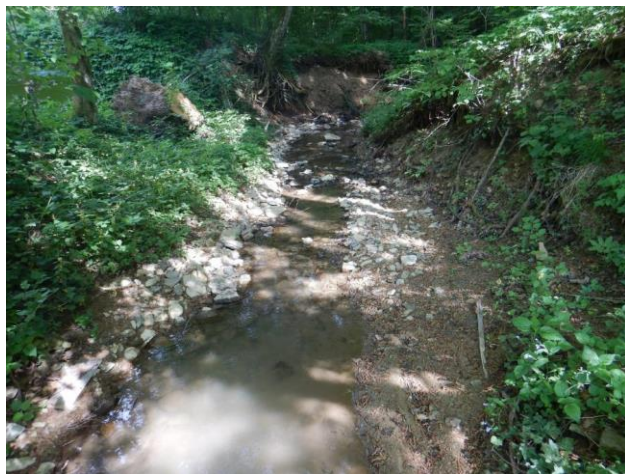
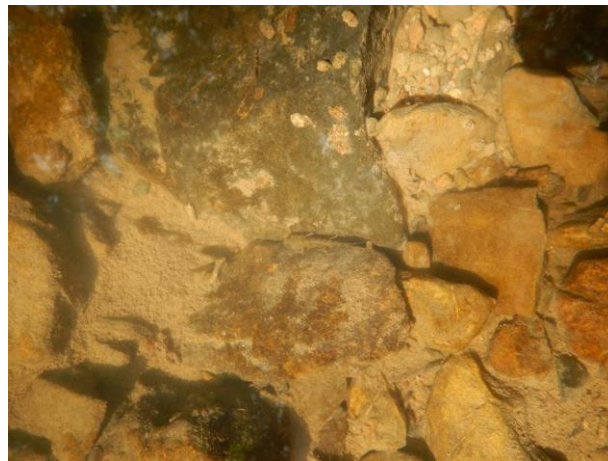
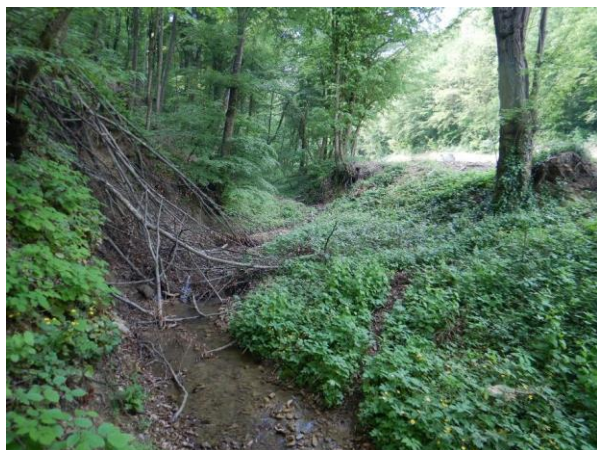
Slika 76.1a: Vučjak – uzvodno od dionice

Slika 76.1b: Vučjak – struktura sedimenta

Slika 76.1c: Vučjak – riparijska zona i obale

Slika 76.1d: Vučjak – nizvodno od dionice

Hidrološki potencijal za odsječak na mjernoj postaji *Vučjak* je vrlo dobar, a uzdužni pronos sedimenta i migracija vrsta su djelomično prekinuti.

Morfološki potencijal odsjeka je vrlo dobar. Geometrija korita nije značajno promijenjena, obale su gotovo prirodne, blagih nagiba. Drvenasta priobalna vegetacija je prirodna. Lateralno kretanje toka na odsječku nije dijelom ograničeno.

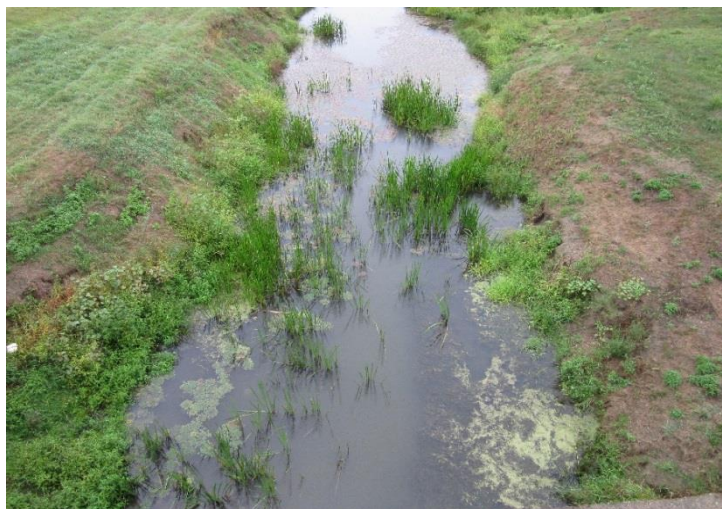
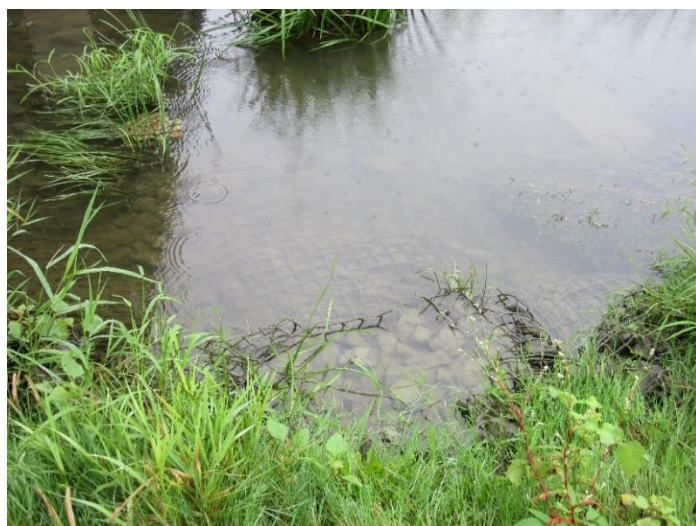
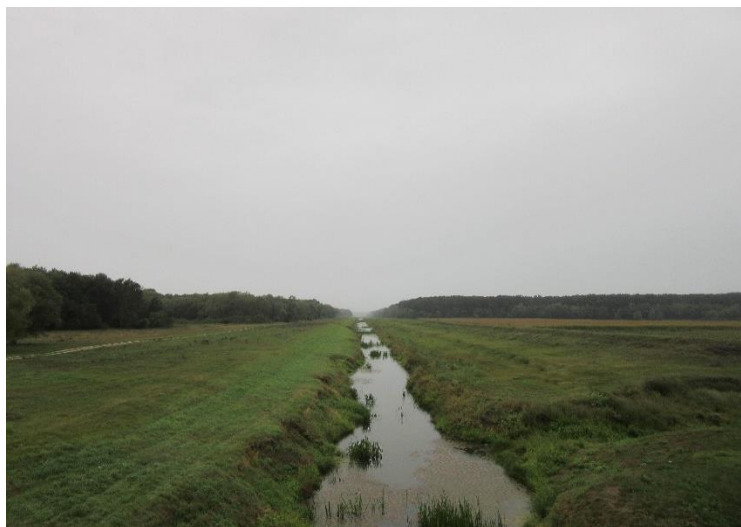
Slika 77.1a: - početak odsječka

Slika 77.1b: - sediment/podloga

Slika 77.1c: - riparijska zona, obala i zaobalje

Hidrološki potencijal na mjernoj postaji *Glogovnica, prije utoka u Česmu* je dobar, a uzdužna povezanost je neprekinuta.

Morfološki potencijal na odsječku je umjeren. Tekućica je kanalizirana, znatno izmijenjene geometrije korita i obala. Vegetacija u priobalnoj zoni je znatno izmijenjena. Drvenasta vegetacija nalazi je u potpunosti uklonjena. Lateralno kretanje tekućice je potpuno ograničeno.

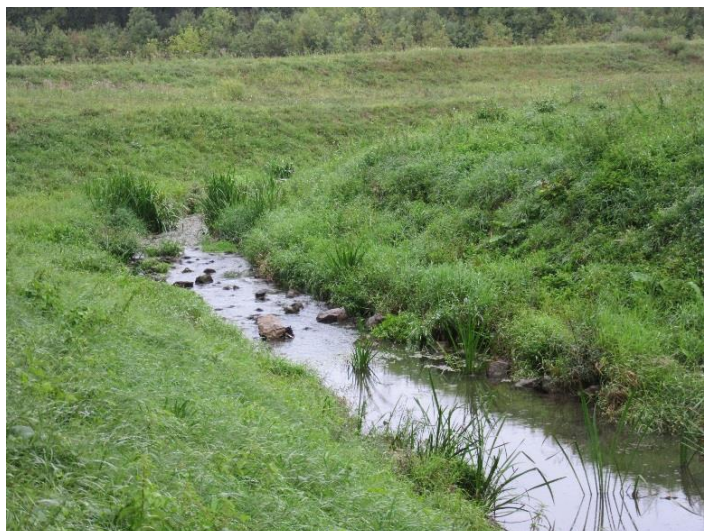
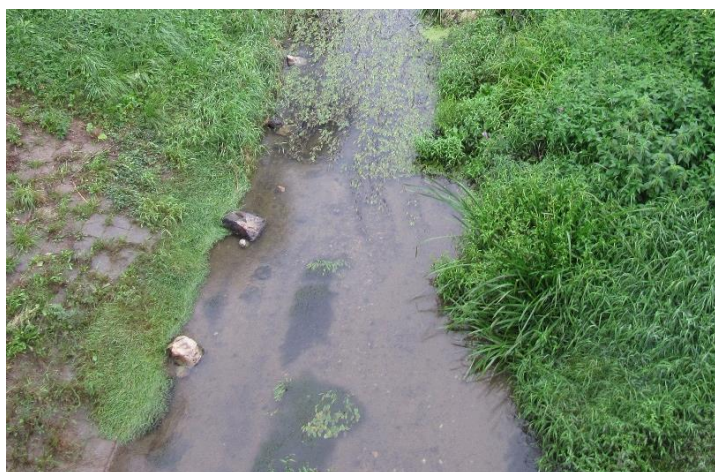
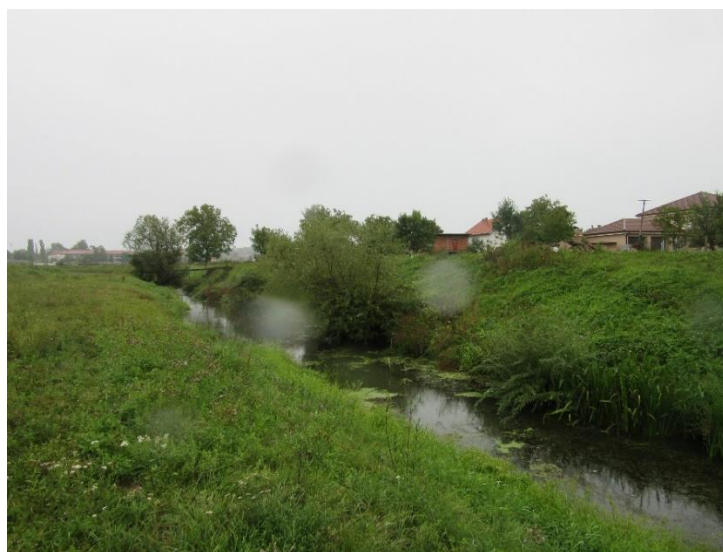
Slika 78.1a:– početak odsječka

Slika 78.1b: - sediment/podloga

Slika 78.1c: - riparijska zona, obala i zaobalje

Hidrološki potencijal na mjernej postaji *Zelina, Božjakovina* je dobar. Uzdužna povezanost nije prekinuta.

Morfološki potencijal na odsječku je loš. Tekućica je kanalizirana, umjereno izmijenjene geometrije korita i obala. Vegetacija u priobalnoj zoni je jako izmijenjena. Lateralno kretanje tekućice je potpuno ograničeno.

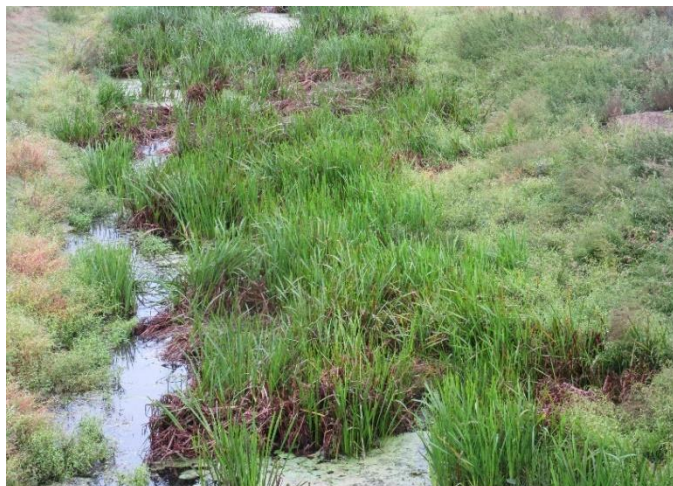
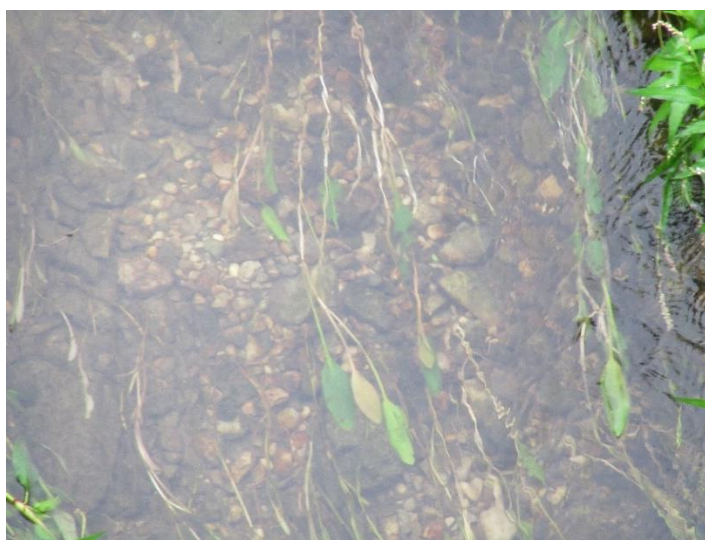
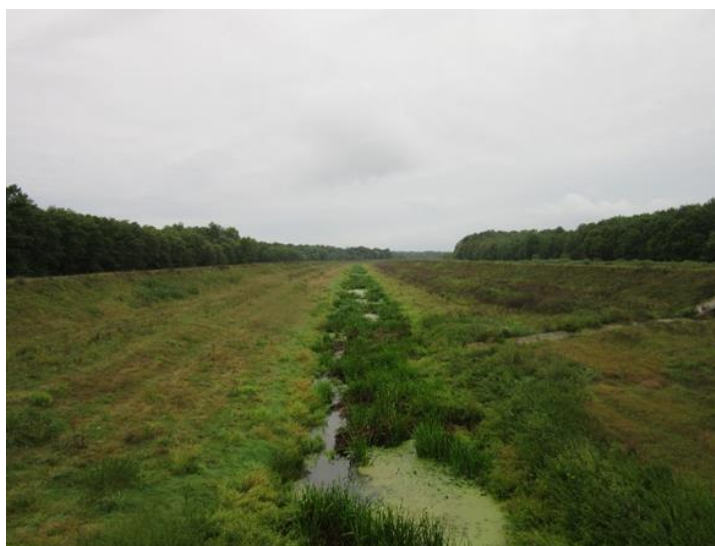
Hidrološki potencijal za odsječak na mjernoj postaji *Spojni kanal Zelina-Lonja-Glogovnica-Česma, crp.st. Poljanski Lug*, je vrlo dobar, a uzdužna povezanost nije prekinuta.

Morfološki potencijal je umjeren. Obale tekućice su pod značajnim utjecajem mekih materijala, nagibi su blagi, ili je prisutno potpuno uklanjanje priobalne drvenaste vegetacije. Supstrat ne sadrži tvrde umjetne materijale.

Slika 79.1a: - početak odsječka

Slika 79.1b: - sediment/podloga

Slika 79.1c: - riparijska zona, obala i zaobalje

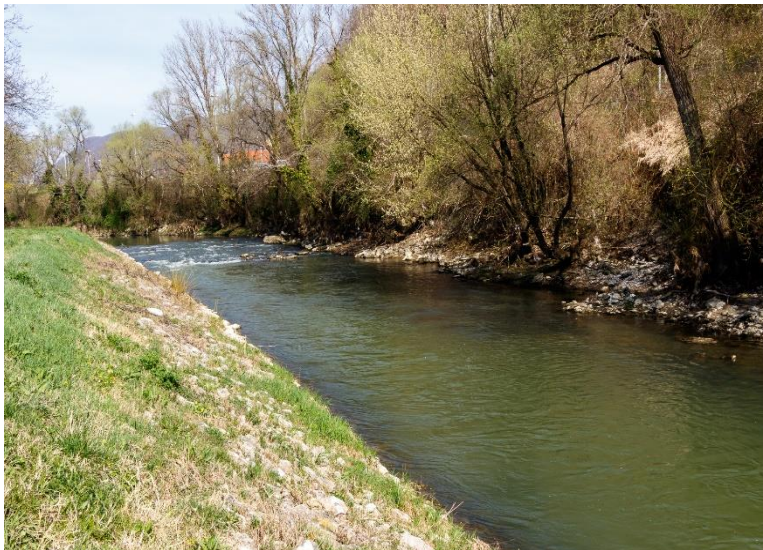
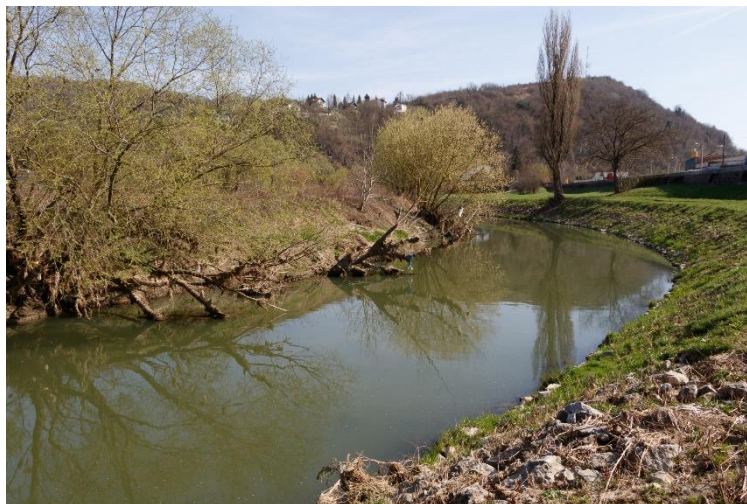
Slika 80.1a: - početak odsječka

Slika 80.1b: - sediment/podloga

Slika 80.1c: - riparijska zona, obala i zaobalje

Hidrološki potencijal na mjernoj postaji *Krapina, Zaprešić* je dobar. Uzdužna povezanost nije prekinuta.

Morfološki potencijal na odsječku je loš. Tekućica je kanalizirana, znatno izmijenjene geometrije korita i obala. Vegetacija u priobalnoj zoni je jako izmijenjena. Lateralno kretanje tekućice je potpuno ograničeno.

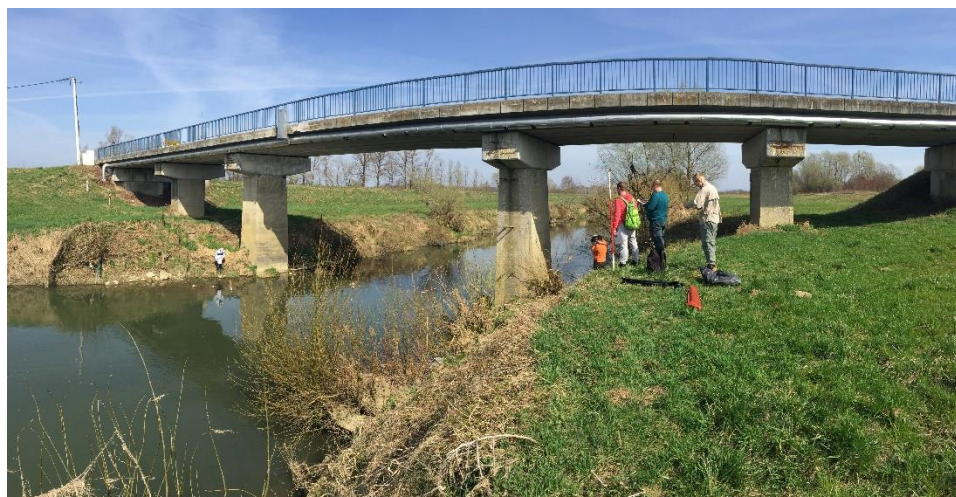
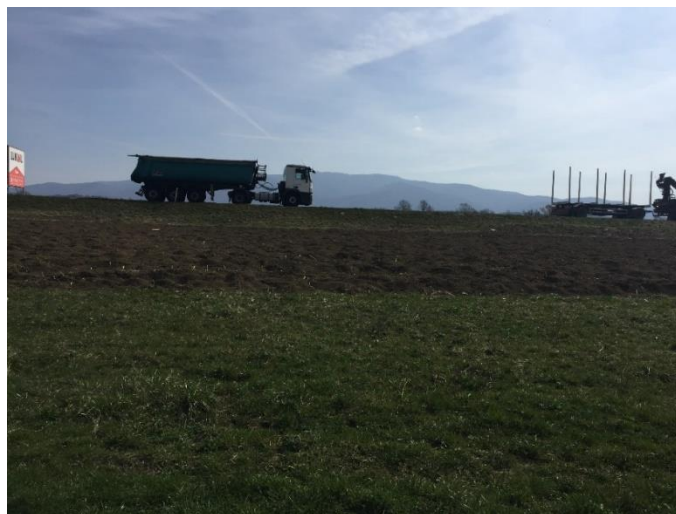
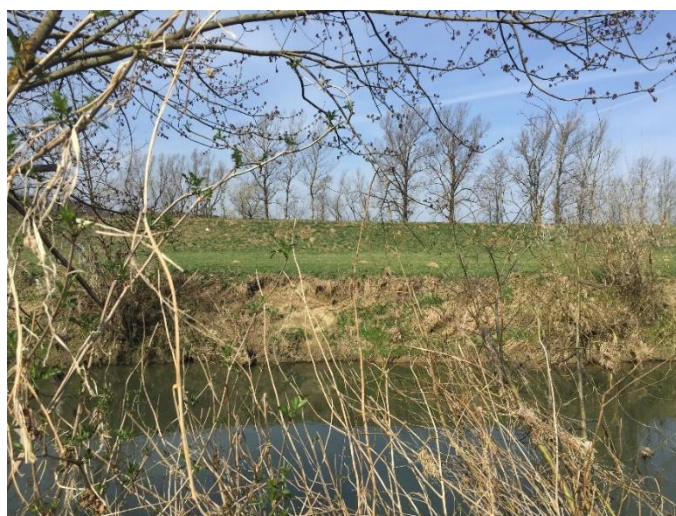
Slika 81.1a:– početak odsječka

Slika 81.1b: - zaobalje

Slika 81.1c: - riparijska zona, obala

Hidrološki potencijal na mjernej postaji *Krapina, Kupljenovo* je dobar, a uzdužna povezanost je neprekinuta.

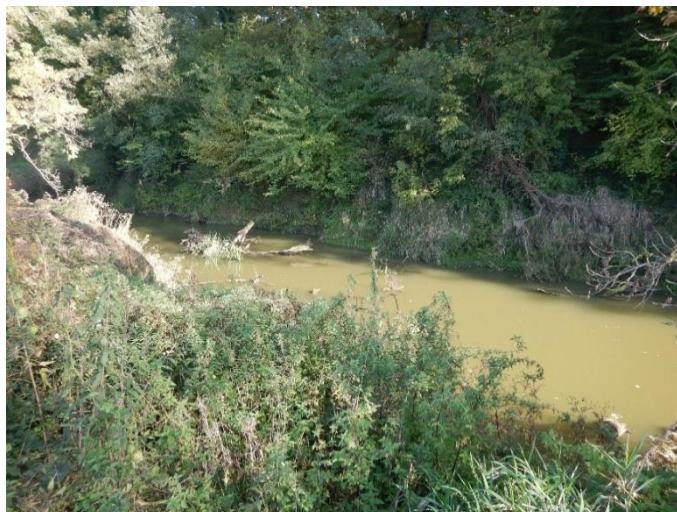
Slika 82.1a:– početak odsječka

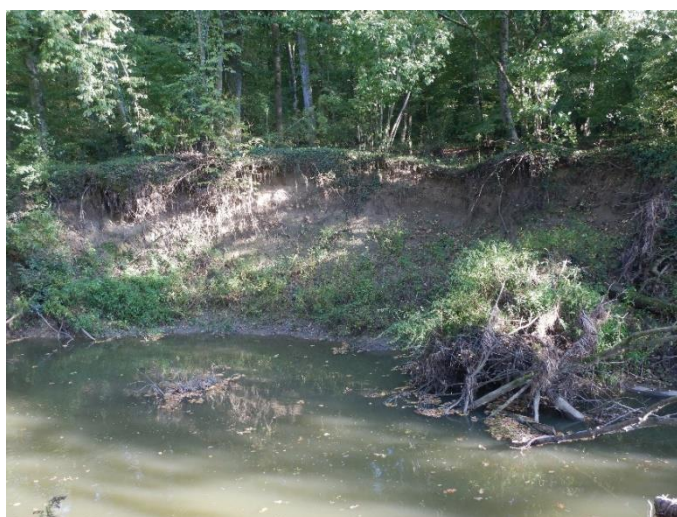
Slika 82.1b: - sediment/podloga

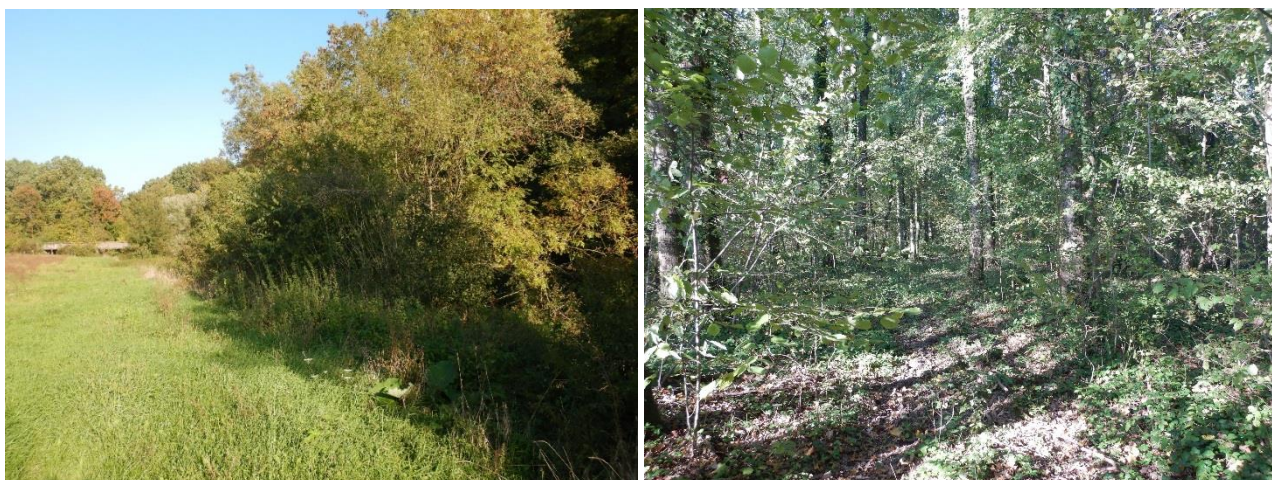
Slika 82.1c i 82.1d: - riparijska zona, obala i zaobalje

Morfološki potencijal na odsječku je umjeren. Tekućica je kanalizirana, u potpunosti izmijenjenog tlocrtnog oblika. Vegetacija u priobalnoj zoni je znatno izmijenjena. Priobalna vegetacija se gotovo u potpunosti sastoji od drvenaste vegetacije. Lateralno kretanje tekućice je u potpunosti ograničeno.

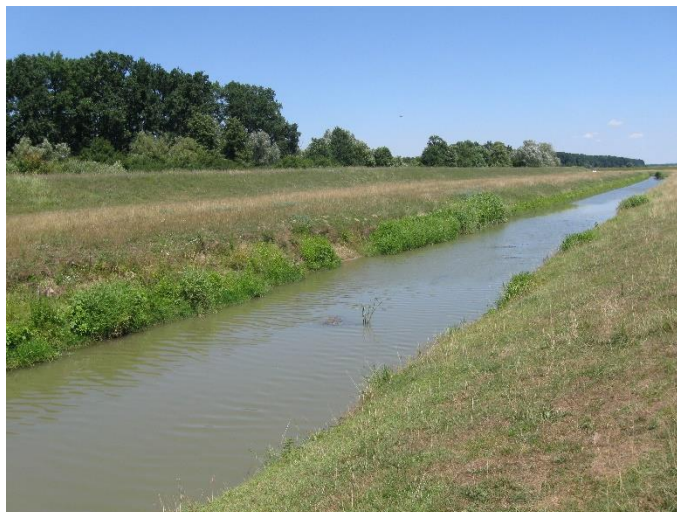
Slika 1a: - početak odsječka

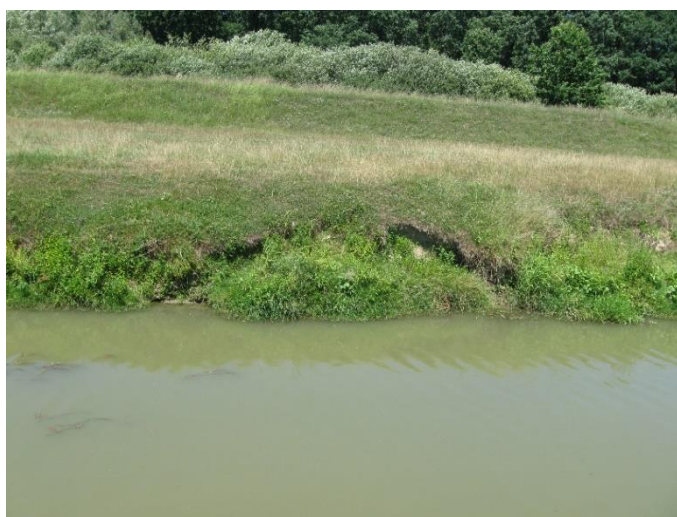
Slika 1b: - erozija obala

Morfološki potencijal na odsječku je loš. Tekućica je kanalizirana, u potpunosti izmijenjene geometrije korita. Priobalna drvenasta vegetacija se u potpunosti uklanja. Lateralno kretanje toka je u potpunosti ograničeno.

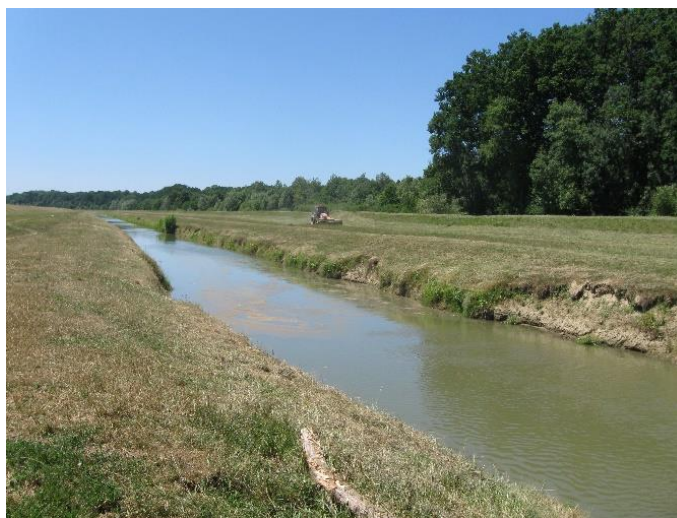
Slika 1c: - riparijska zona, obala i zaobalje

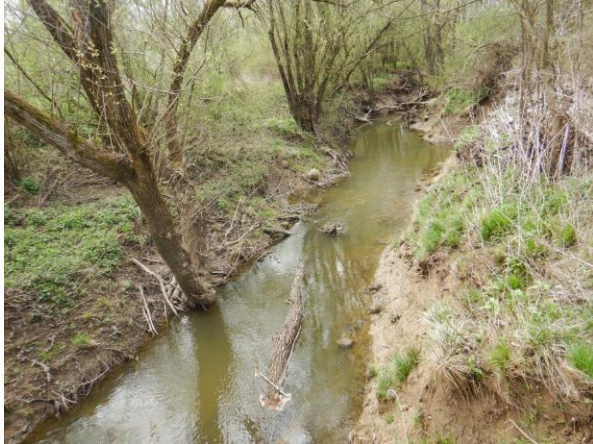
Slika 84.1a: Ilova-Maslenjača – uzvodno od dionice
