Građevina: **POVRŠINSKE VODE RH**

Vrsta dokumentacije-struka: Studija - Projekt više struka
Projekt: **HIDROMORFOLOŠKI MONITORING TEKUĆICA U 2019. I 2020. GODINI**

Naziv projektne mape: HIDROMORFOLOŠKE OCJENE

Oznaka projektne mape: Y1-O03.00.05-G01.2 Mapa: 2 od 2 ZOP: **O03**

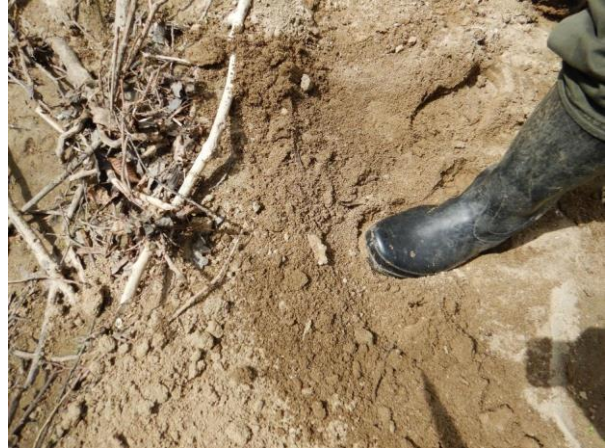
Slika 84.1b: Ilova-Maslenjača – struktura sedimenta

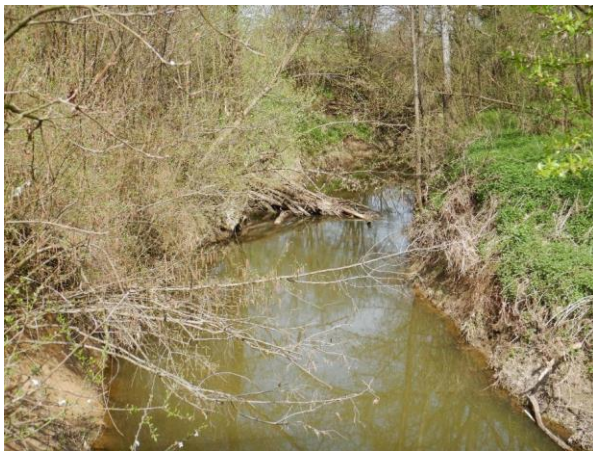
Slika 84.1c: Ilova-Maslenjača – riparijska zona i obale

Morfološki potencijal na odsječku je vrlo dobar. Tekućica je gotovo prirodnog korita s neznatno izmijenjenim tlocrtom.. Vegetacija u priobalnoj zoni je neznatno izmijenjena. Priobalna vegetacija se većim dijelom sastoji od drvenaste vegetacije. Lateralno kretanje tekućice je neograničeno.

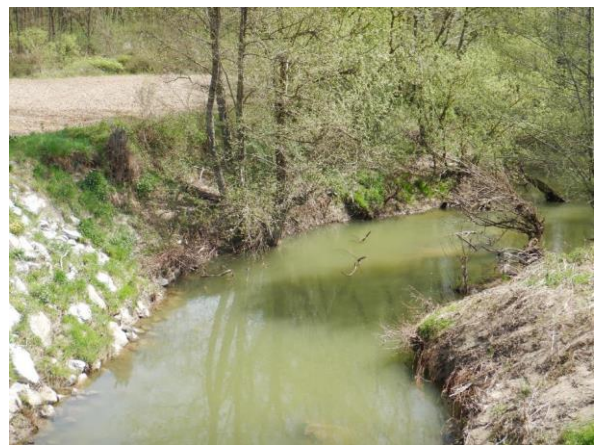
Slika 84.1d: Ilova-Maslenjača – nizvodno od dionice

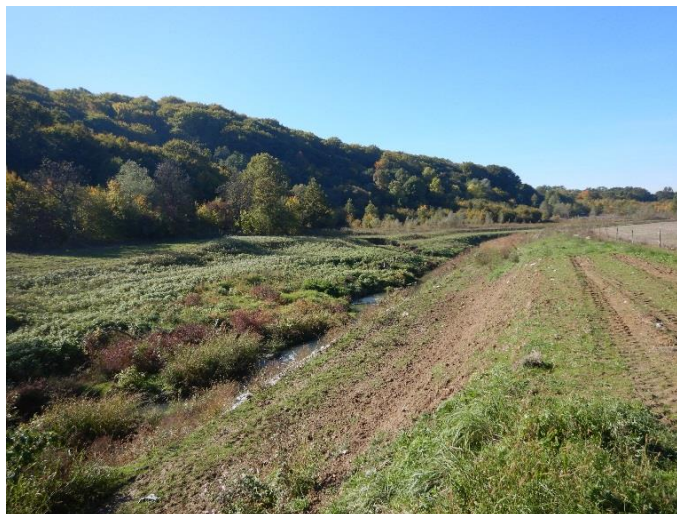
Slika 85.1a: – početak odsječka

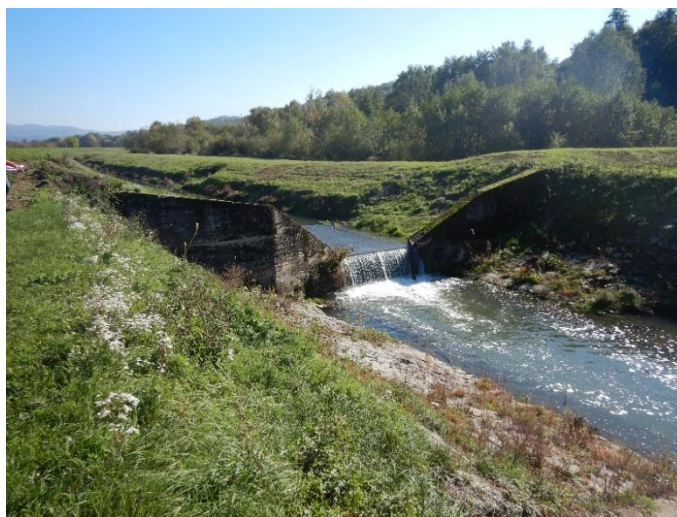
Slika 85.1b: - hidrotehničke građevine

Hidrološki potencijal na mjernoj postaji *Pakra, Jagma* je dobar, a uzdužna povezanost je u potpunosti prekinuta.

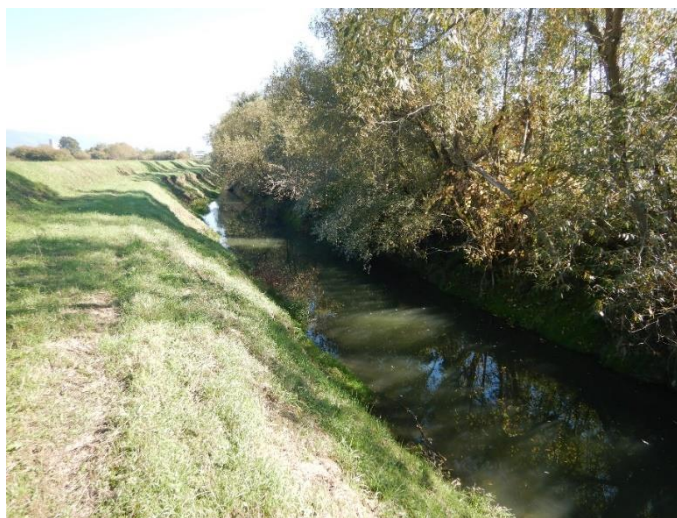
Slika 85.1c: - riparijska zona, obala i zaobalje

Morfološki potencijal na odsječku je umjeren. Tekućica je kanalizirana, u potpunosti izmijenjenog tlocrta korita. Sediment je u umjerenom izmijenjen. Drvenasta priobalna vegetacija se dijelom uklanja. Lateralno kretanje toka je u potpunosti ograničeno.

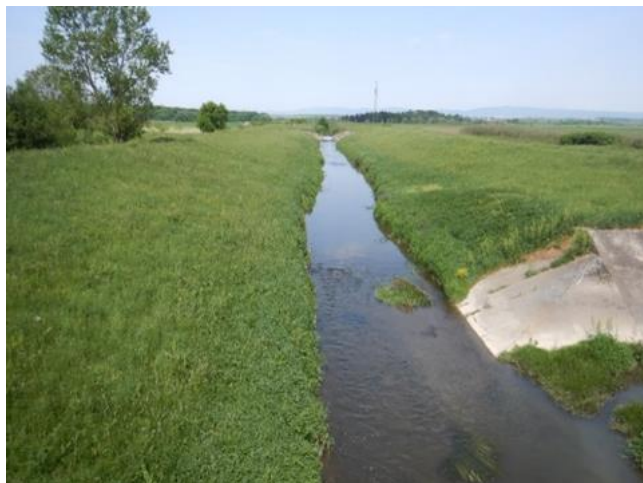
Slika 86.1a: Londža – odsječak

Morfološki potencijal na odsječku je loš. Tekućica je kanalizirana, u potpunosti izmijenjene geometrije korita. Sediment je u umjereno izmijenjen. Drvenasta priobalna vegetacija se u potpunosti uklanja. Lateralno kretanje toka je u potpunosti ograničeno.

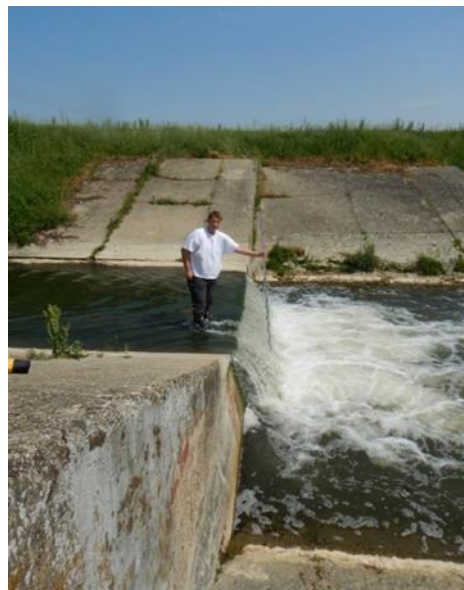
Slika 86.1b: Londža – preljevi i obaloutvrde

Hidrološki potencijal na mjernoj postaji *Londža, most u Pleternici* je dobar, a uzdužna povezanost je u potpunosti prekinuta.

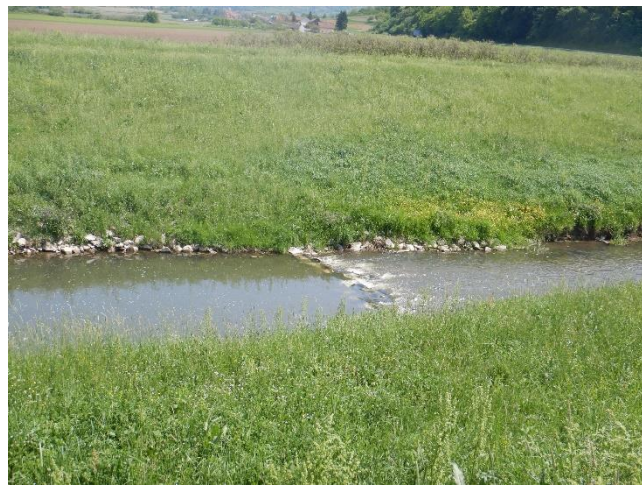
Slika 86.1d: Londža – obale i taložnica

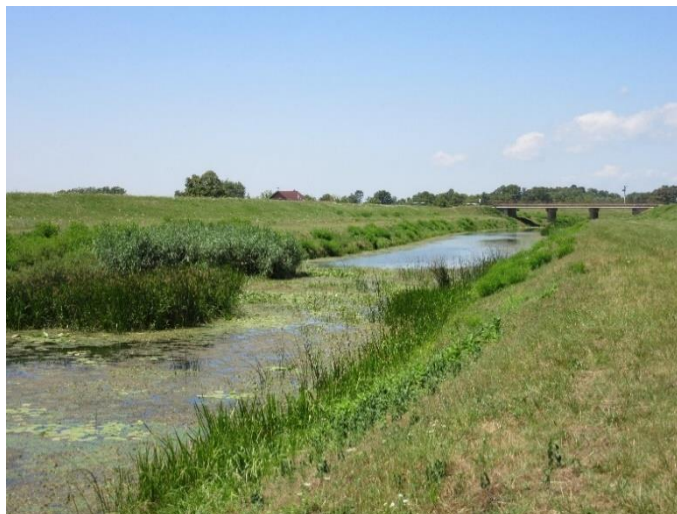
Slika 87.1a: – početak odsječka

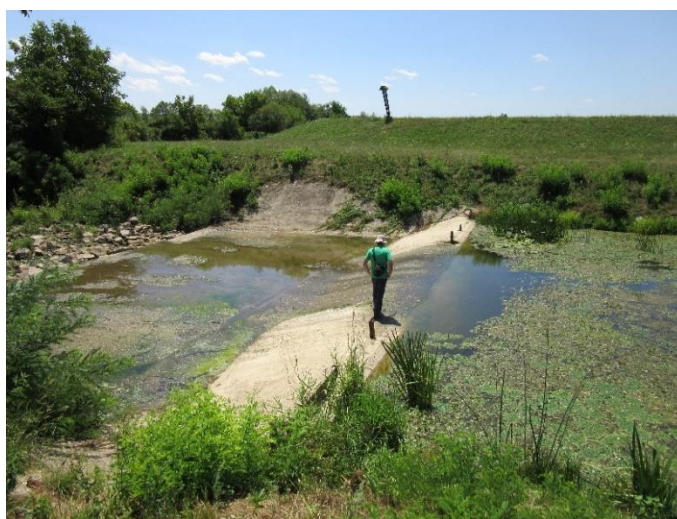
Slika 87.1b: - preljev, vegetacija i obale

Hidrološki potencijal za odsječak na mjernoj postaji *Zapadni lateralni kanal Biđ polja, Poljanci prije utoka u Savu* je umjeren, a uzdužna povezanost je u potpunosti prekinuta.

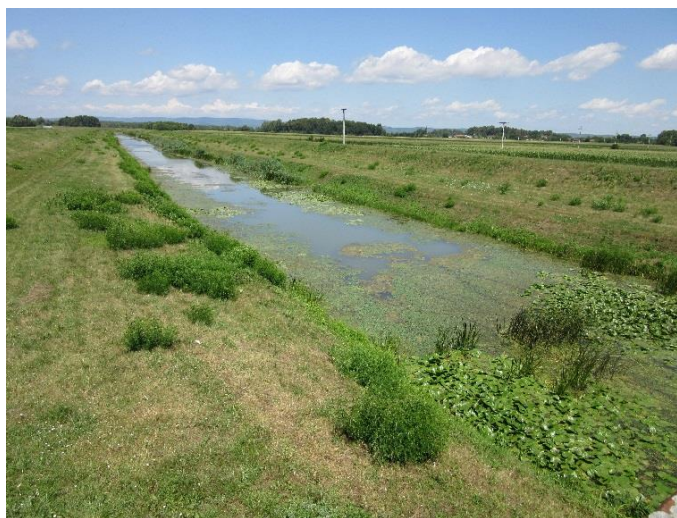
Slika 87.1c: - riparijska zona, obala i zaobalje

Morfološki potencijal je umjeren. Obale tekućice su pod značajnim utjecajem mekih materijala, nagibi su blagi, a probalna drvenasta vegetacija se u potpunosti uklanja. Supstrat ne sadrži tvrde umjetne materijale.

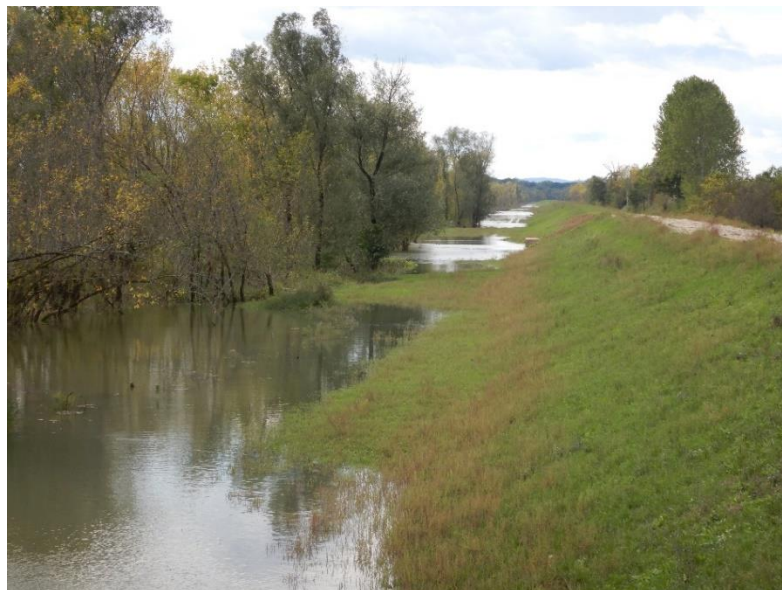
Slika 88.1a: - početak odsječka

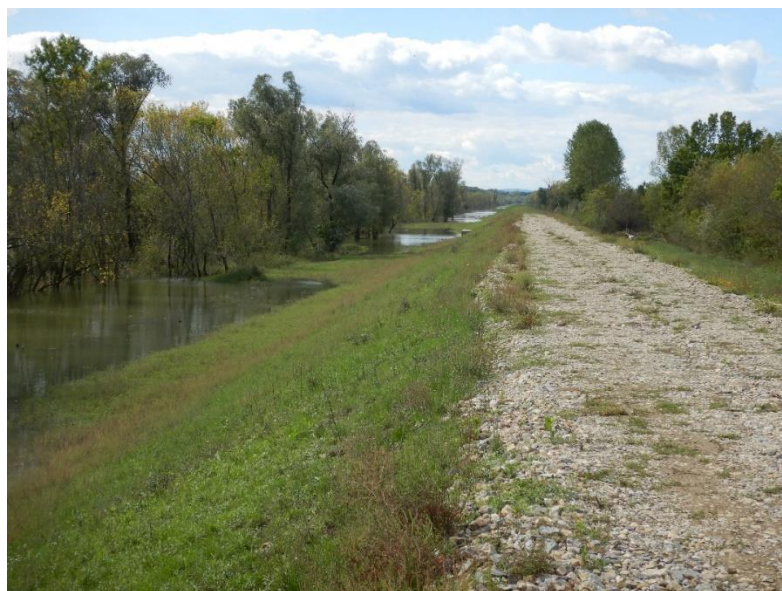
Slika 88.1b: - riparijska zona, obala i zaobalje

Morfološki potencijal odsječka je dobar. Geometrija korita je umjereno promijenjena, a obale su pod snažnim utjecajem mekih materijala. Priobalna drvenasta vegetacija se u manjem dijelu uklanja. Lateralno kretanje toka je u potpunosti neograničeno.

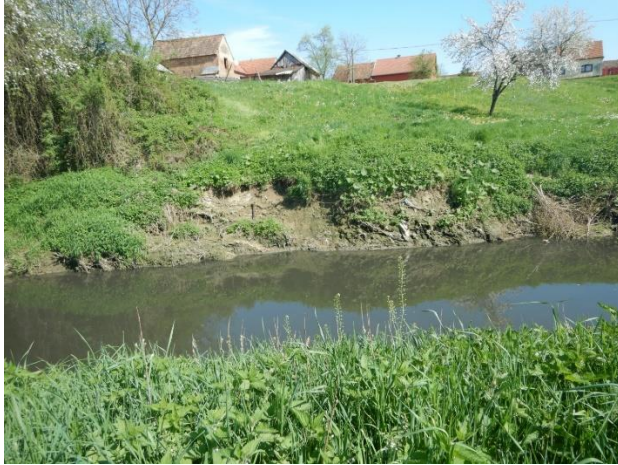
Slika 89.1a: Trnava - Visoka Greda – uzvodno od dionice

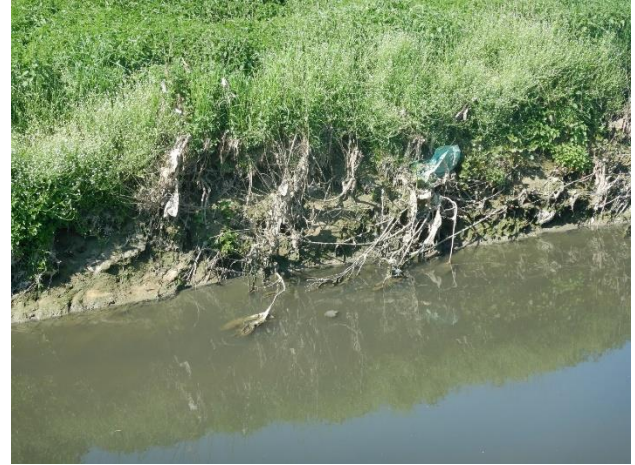
Slika 89.1b: Trnava - Visoka Greda – struktura sedimenta (mulj od kolektora)

Morfološki potencijal odsječka je loš. Tekućica je u potpunosti kanalizirana, tlocrt tekućice je umjereno izmijenjen, dok je presjek korita u potpunosti izmijenjen. Obale su pod umjerenim utjecajem mekih materijala, dok je sediment u velikoj mjeri izmijenjen. Priobalna drvenasta vegetacija se u potpunosti uklanja. Lateralno kretanje toka je u potpunosti ograničeno.

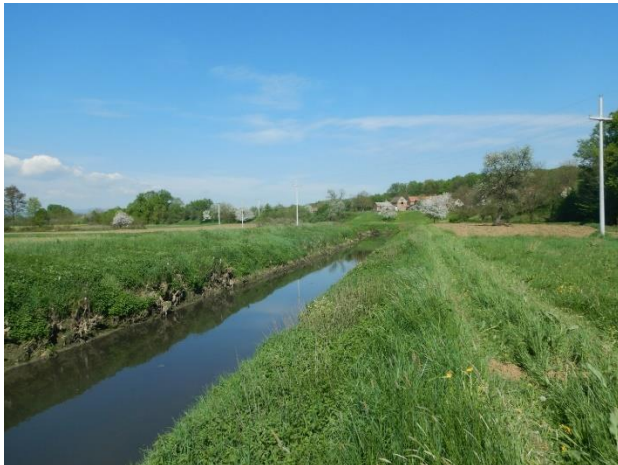
Slika 89.1c: Trnava - Visoka Greda – riparijska zona i obale

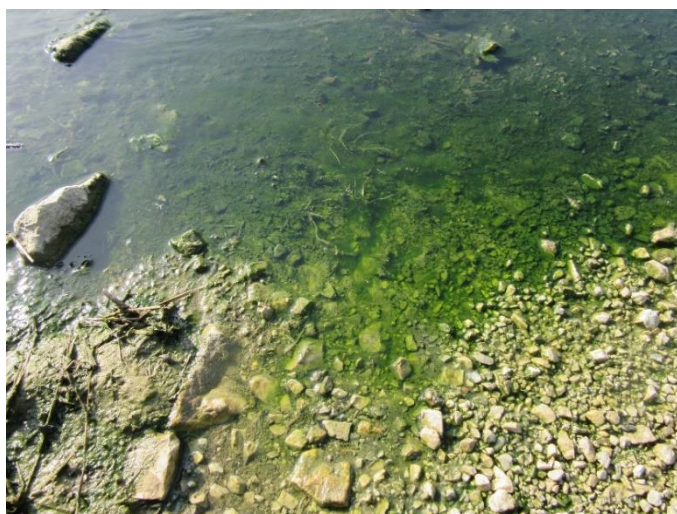
Slika 90.1b: - sediment/podloga

Morfološki potencijal je umjeren. Obale tekućice su pod značajnim utjecajem mekih materijala, nagibi su blagi, a probalna drvenasta vegetacija se u potpunosti uklanja. Supstrat ne sadrži tvrde umjetne materijale.

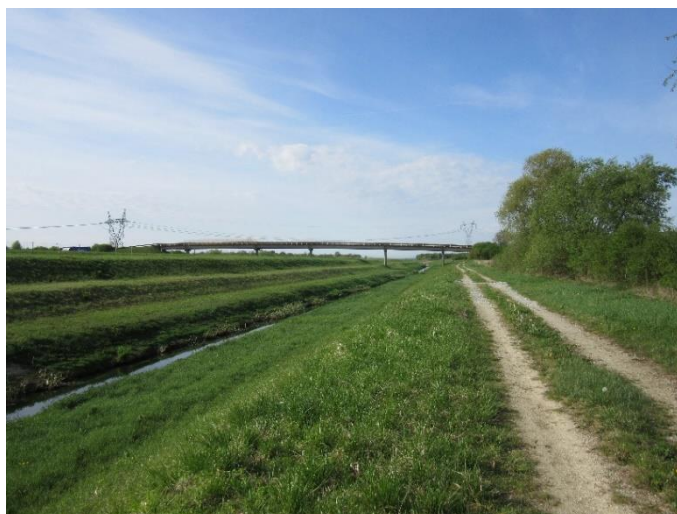
Slika 90.1c: - riparijska zona, obala i zaobalje

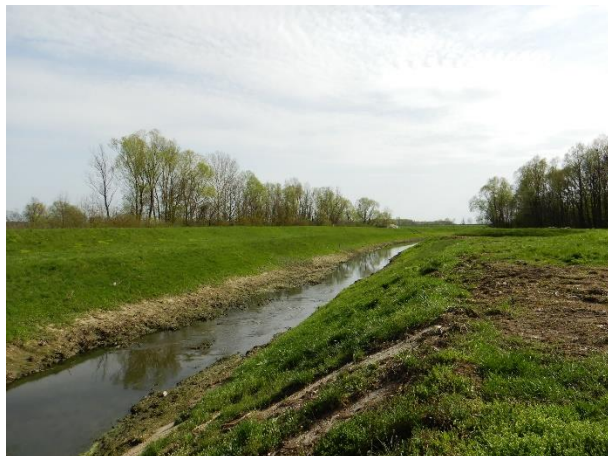
Slika 91.1a: Črnec – obale i riparij

Morfološki potencijal odsječka je vrlo loš. Geometrija korita je u potpunosti izmijenjena, a obale su pod snažnim utjecajem tvrdih materijala, blagog nagiba. Sediment je u velikoj mjeri izmijenjen. Priobalna drvenasta vegetacija se u potpunosti uklanja. Lateralno kretanje toka je u potpunosti ograničeno.

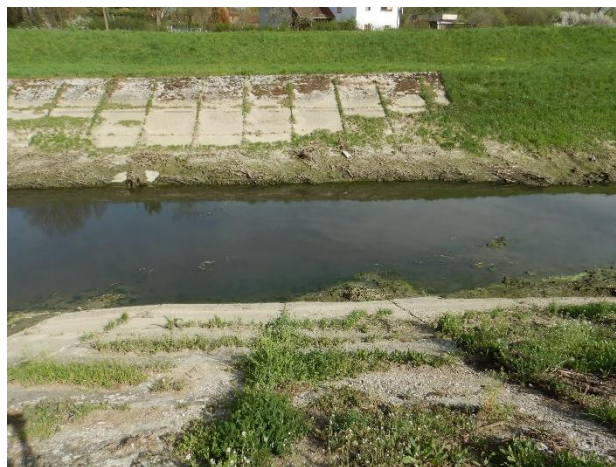
Slika 91.1b: Črnec – utvrđenost obala

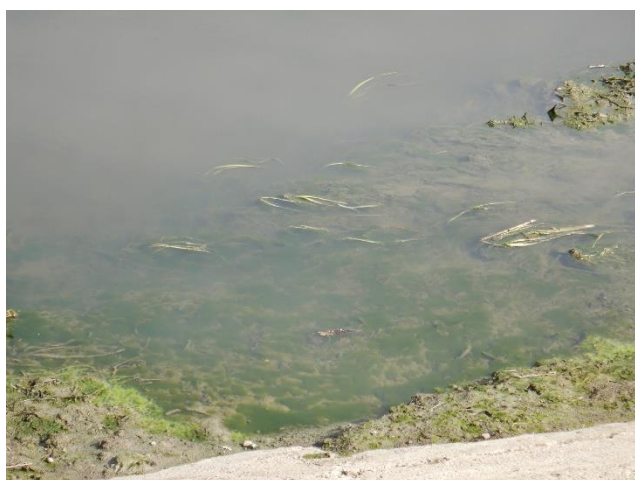
Slika 91.1c: Črnec – vodena vegetacija

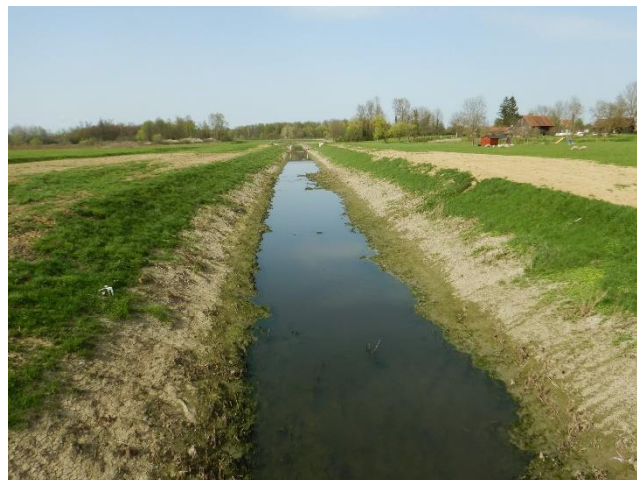
Slika 91.1d: Črnec – odsječak i zaobalje

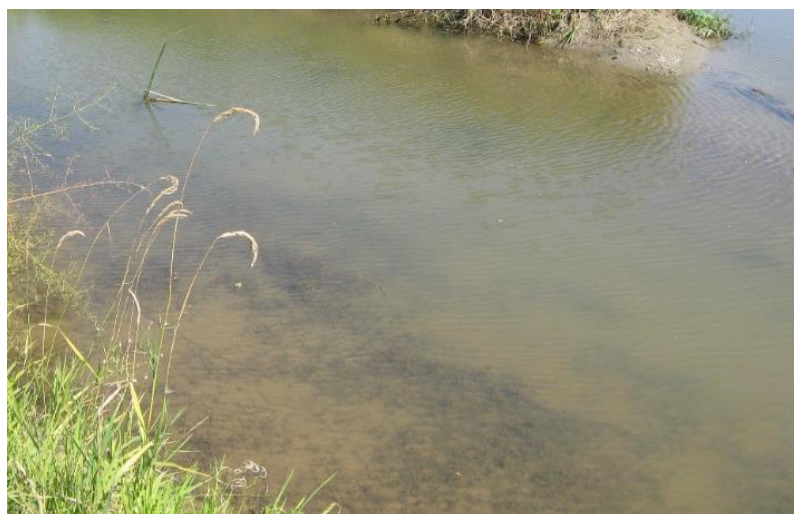
Slika 92.1b: - sediment/podloga

Morfološki potencijal je umjeren. Obale tekućice su pod značajnim utjecajem mekih materijala, nagibi su blagi, a probalna drvenasta vegetacija se u potpunosti uklanja. Supstrat ne sadrži tvrde umjetne materijale.

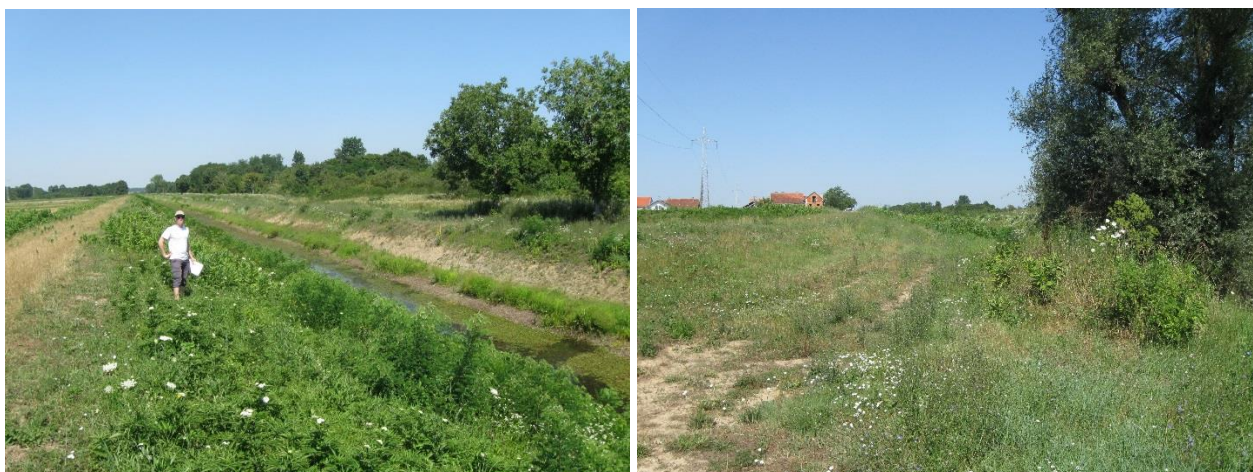
Slika 92.1c: - riparijska zona, obala i zaobalje

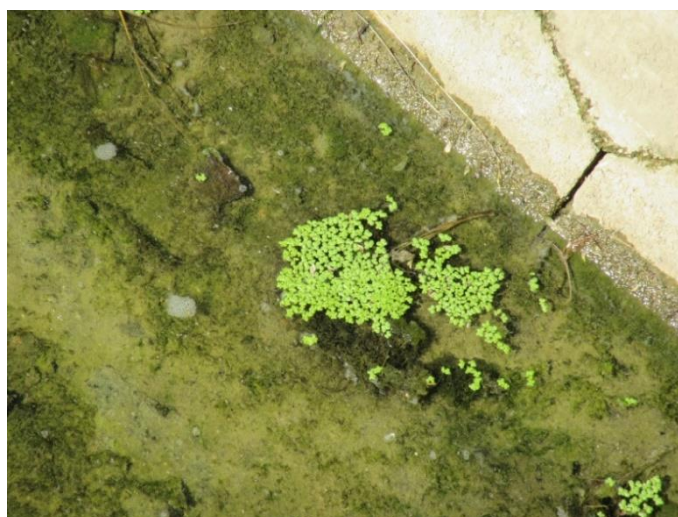
Slika 1b: - sediment/podloga

Morfološki potencijal odsjeka je vrlo loš. Geometrija korita je u potpunosti izmijenjena, a obale su pod snažnim utjecajem tvrdih materijala, umjerenog nagiba. Sediment je umjerenom izmijenjen. Priobalna drvenasta vegetacija se u potpunosti uklanja. Lateralno kretanje toka je u potpunosti ograničeno

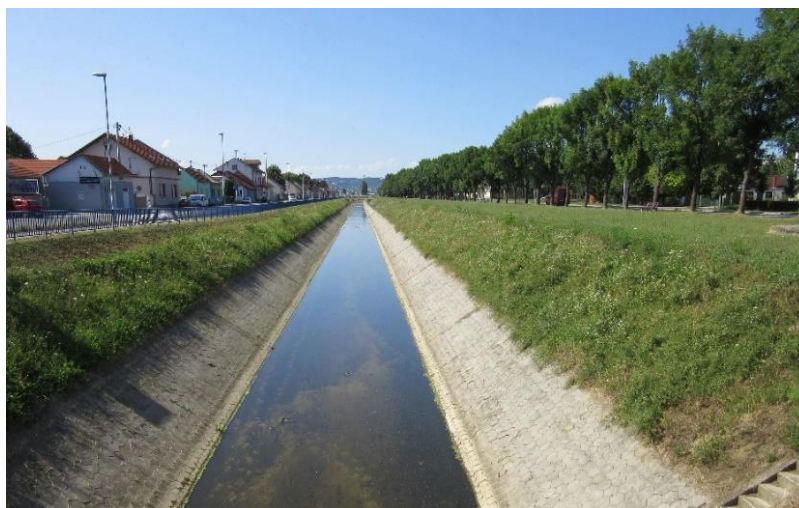
Slika 1c: - riparijska zona, obala i zaobalje

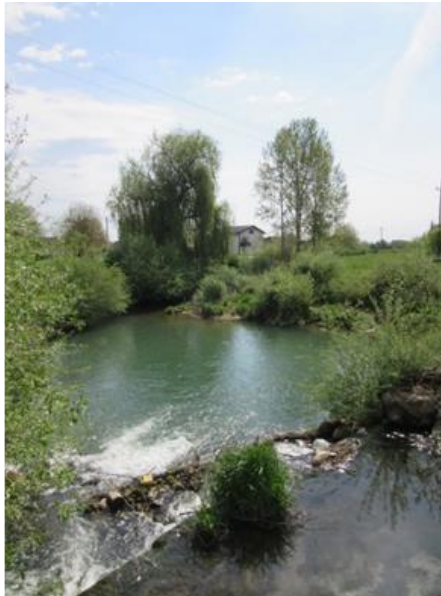
Slika 94.1a: početak odsječka, te riparijska zona, obala i zaobalje

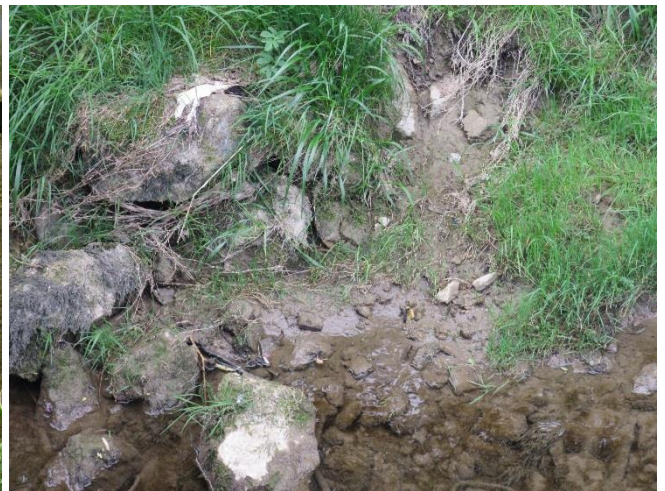
Slika 94.1b: sediment/podloga

Morfološki potencijal odsječka je dobar. Geometrija korita je gotovo nepromijenjena, a obale su pod umjerenim utjecajem mekih materijala. Priobalna drvenasta vegetacija se u velikom dijelu uklanja. Lateralno kretanje toka je u potpunosti neograničeno.

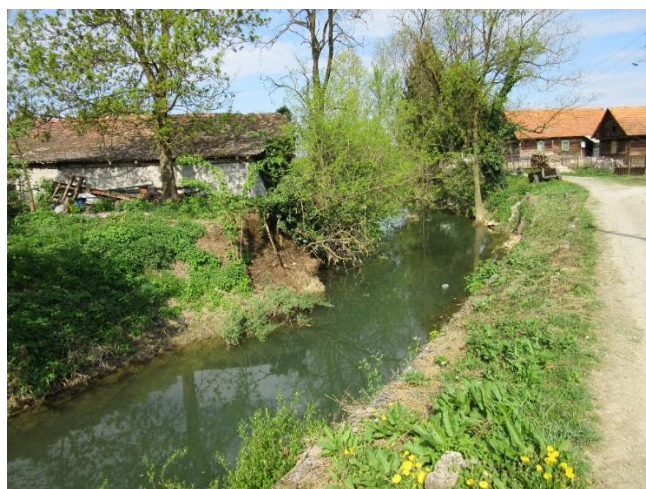
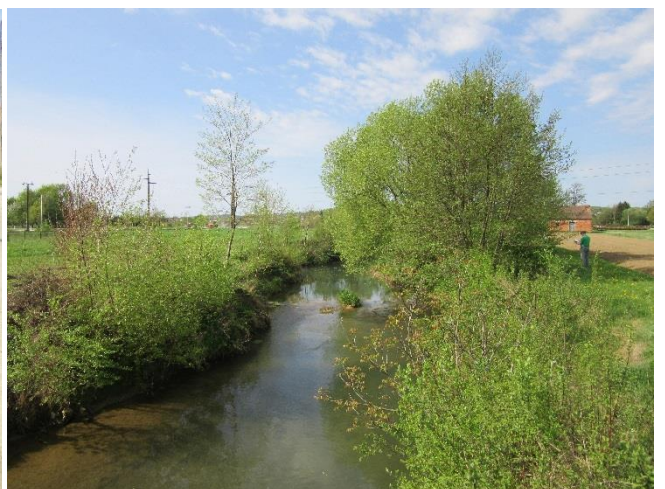
Slika 94.1c: obale, riparijska zona i zaobalje

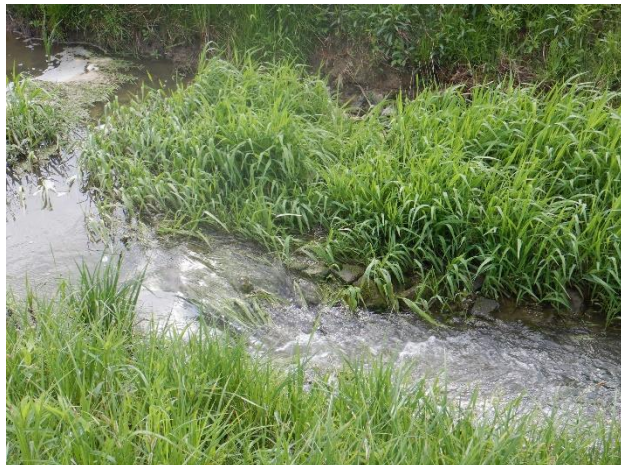
Slika 95.1a: Severinska – vegetacija

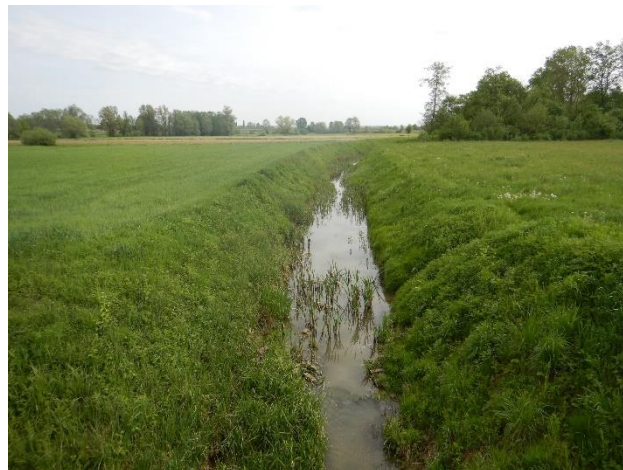
Slika 95.1b: Severinska – odsječak i riparijska zona

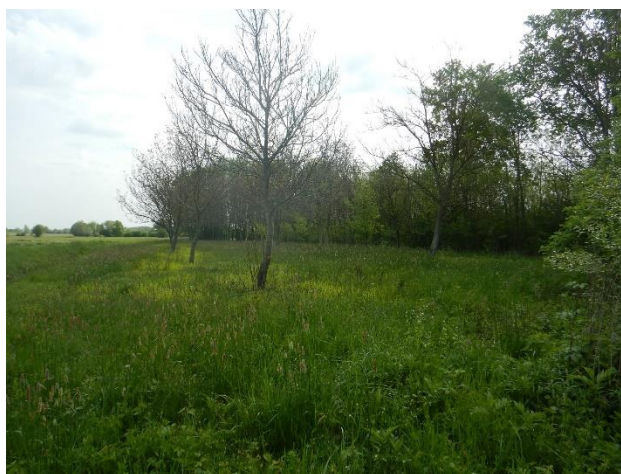
Slika 95.1c: Severinska - zaobalje

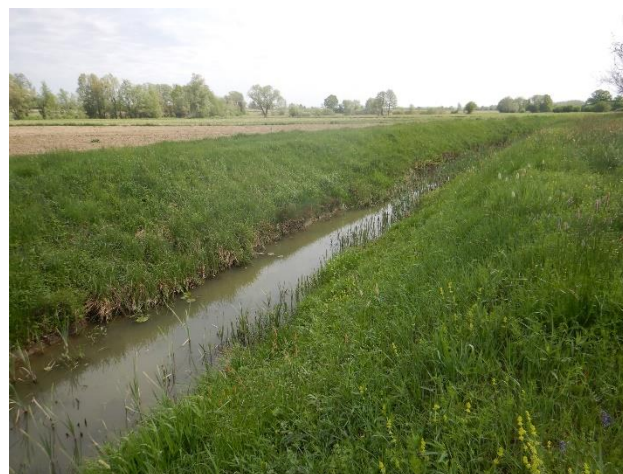
Slika 95.1d: Severinska – obale

Morfološki potencijal odsječka je umjeren. Tekućica je u potpunosti kanalizirana gdje je presjek korita u potpunosti izmijenjen. Obale su pod značajnim utjecajem mekih materijala, umjerenog nagiba, dok je sediment umjereno izmijenjen. Priobalna drvenasta vegetacija se u potpunosti uklanja. Lateralno kretanje toka je u potpunosti ograničeno.

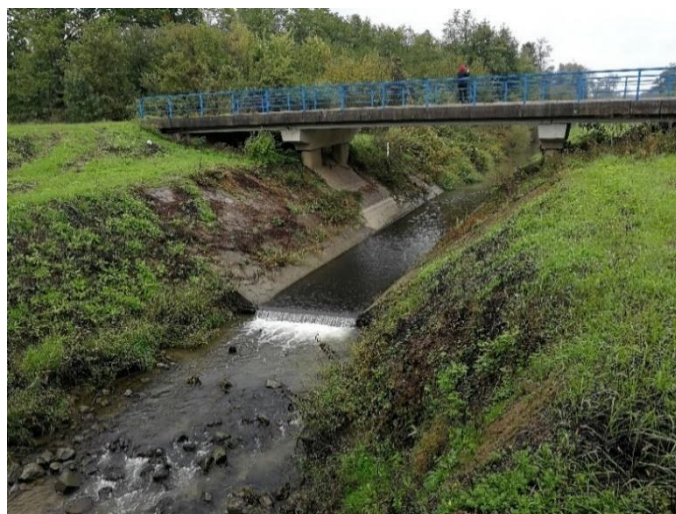
Slika 96.1a:– početak odsječka

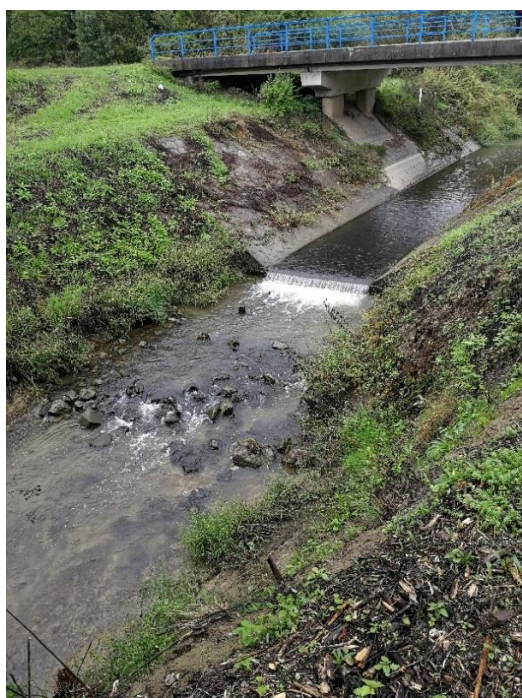
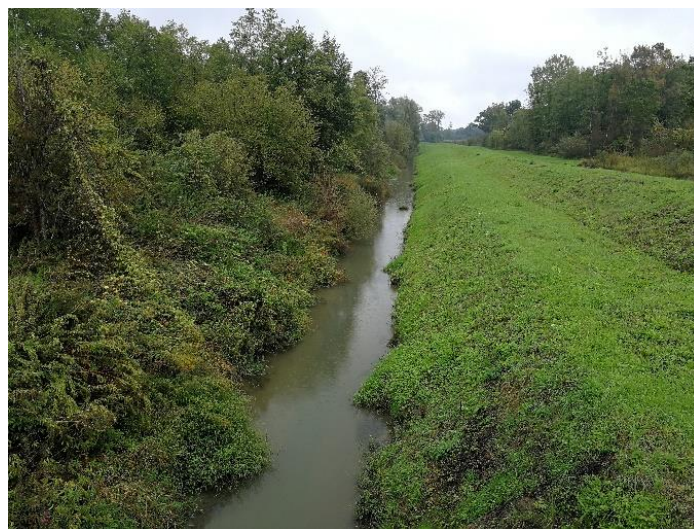
Slika 96.1b: - građevine u koritu i sediment; riparijska zona, obala i zaobalje

Morfološki potencijal odsječka je loš. Geometrija korita je u potpunosti promijenjena, a obale su pod značajnim utjecajem mekih materijala, umjerenog nagiba. Priobalna drvenasta vegetacija se umjereno uklanja. Lateralno kretanje toka je u potpunosti ograničeno.

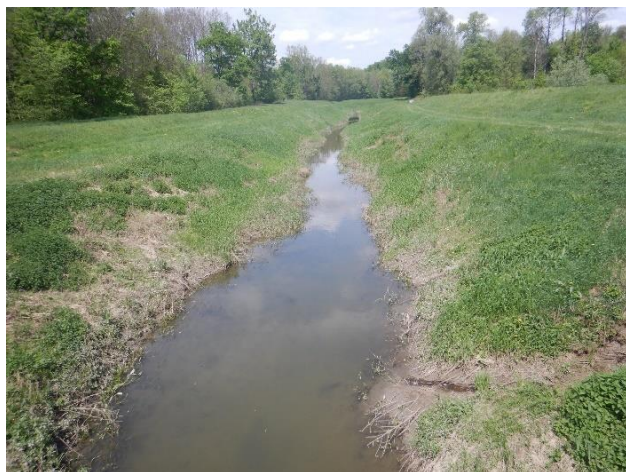
Slika 97.1a: Plavnica – odsječak i obale

Morfološki potencijal odsječka je umjeren. Korito je kanalizirano, s u potpunosti promijenjenim presjekom korita, a obale su pod značajnim utjecajem mekih materijala, blagog nagiba. Priobalna drvenasta vegetacija se u potpunosti uklanja. Lateralno kretanje toka je u potpunosti ograničeno.

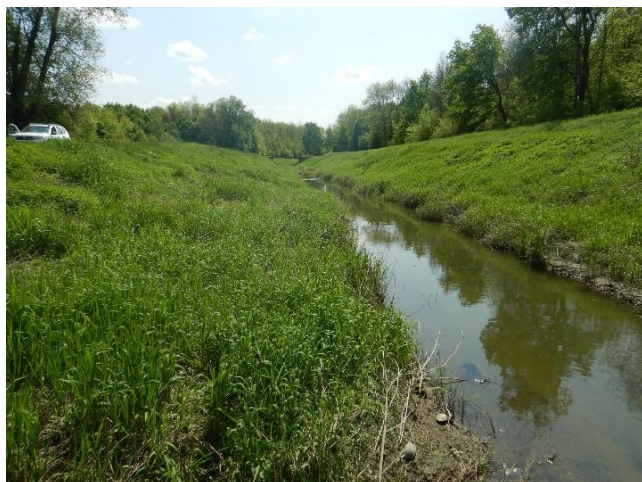
Slika 97.1c: Plavnica – obale i riparijska zona

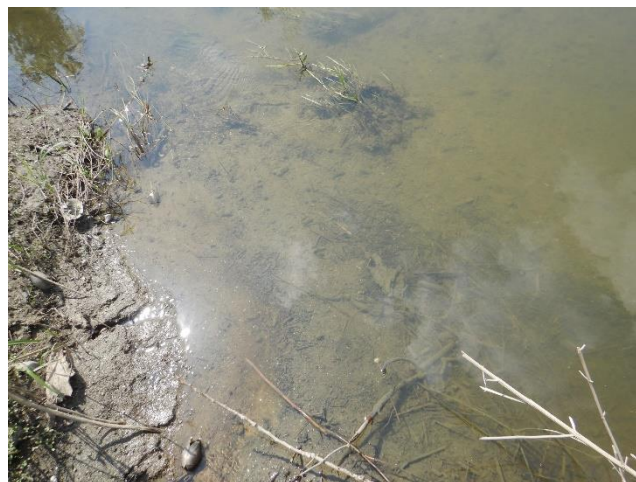
Slika 97.1d: Plavnica – sediment

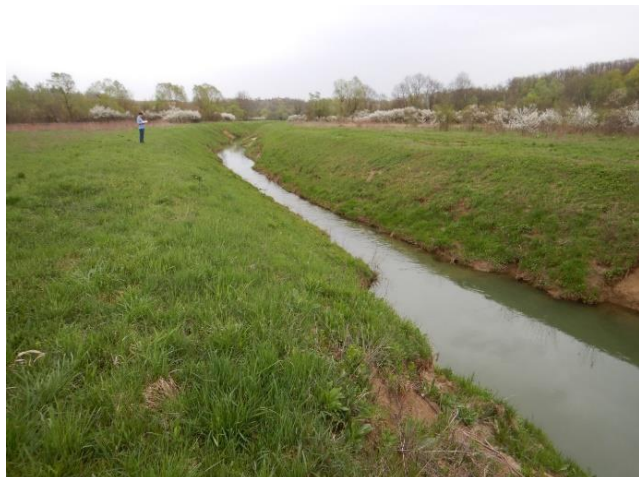
Slika 98.1a: Subocka - Novi Grabovac – uzvodno od dionice

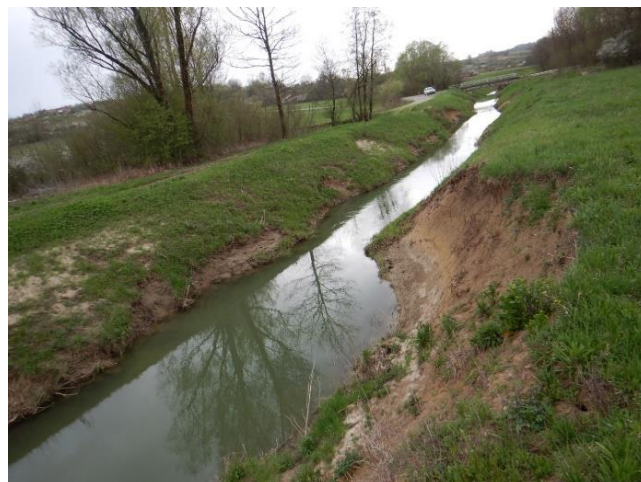
Slika 98.1b: Subocka - Novi Grabovac – struktura sedimenta

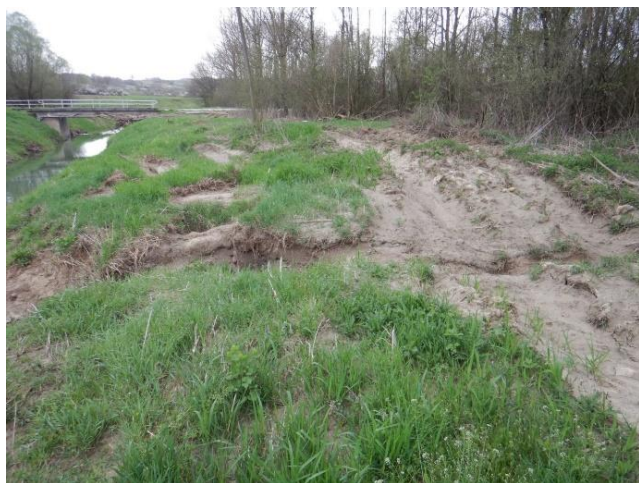
Slika 98.1c: Subocka - Novi Grabovac – riparijska zona i obale

Morfološki potencijal odsječka je loš. Korito je kanalizirano, s u potpunosti izmijenjenim presjekom korita, a obale su pod značajnim utjecajem mekih materijala, umjerenog nagiba. Priobalna drvenasta vegetacija se u potpunosti uklanja. Lateralno kretanje toka je umjereno ograničeno.

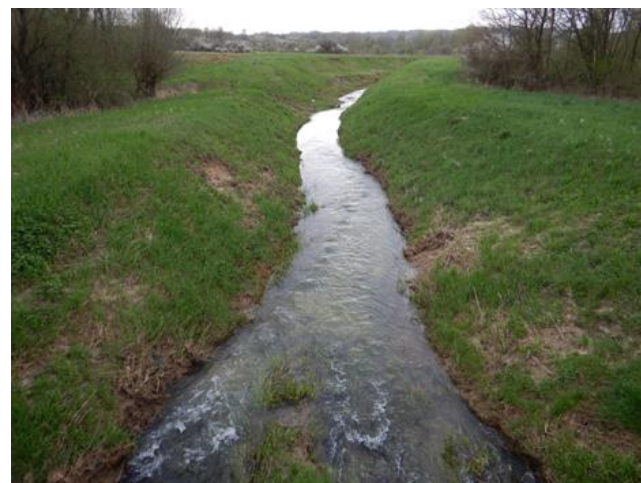
Slika 98.1d: Subocka - Novi Grabovac – nizvodno od dionice

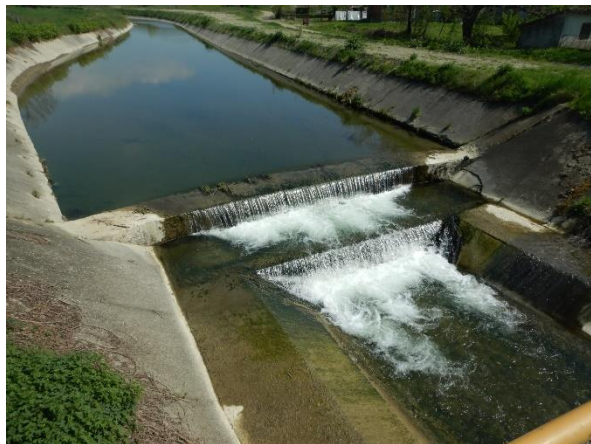
Slika 99.1a: Slobošтина - Okučani – uzvodno od dionice

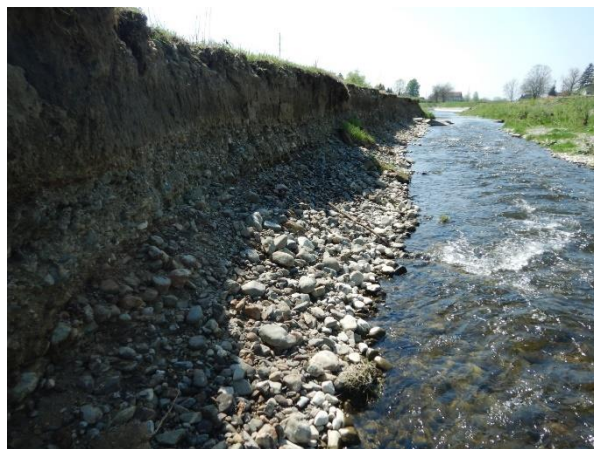
Slika 99.1b: Slobošтина - Okučani – struktura sedimenta

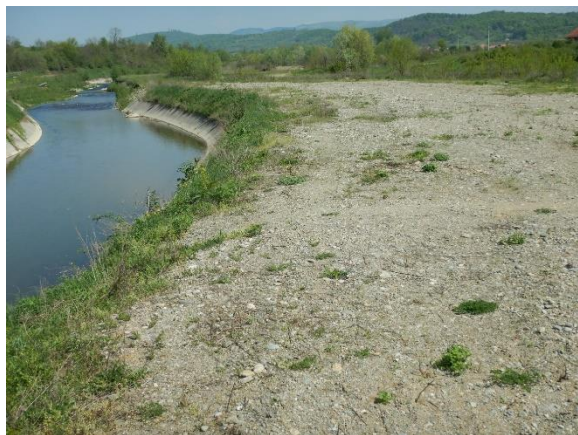
Slika 99.1c: Slobošтина - Okučani – riparijska zona i obale

Morfološki potencijal odsječka je loš. Korito je kanalizirano, s u potpunosti izmijenjenim presjekom korita, a obale su pod snažnim utjecajem teških tvrdih materijala, strmog nagiba. Priobalna drvenasta vegetacija se u potpunosti uklanja. Lateralno kretanje toka je u potpunosti ograničeno.

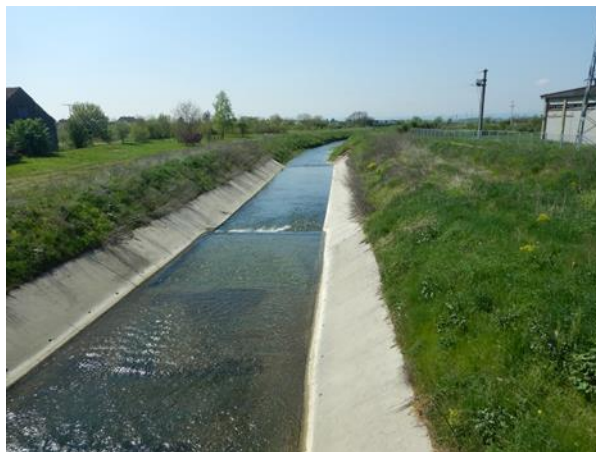
Slika 99.1d: Slobošтина - Okučani – nizvodno od dionice

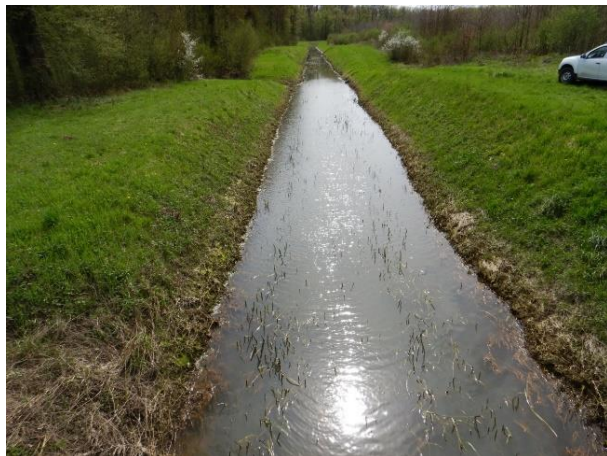
Slika 100.1a: Vranić potok – uzvodno od dionice

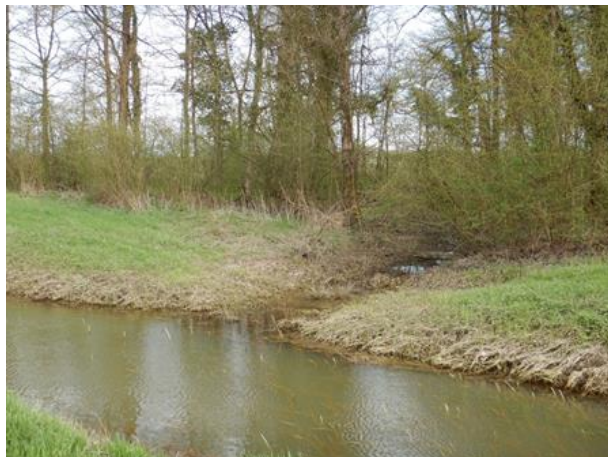
Slika 100.1b: Vranić potok – struktura obale

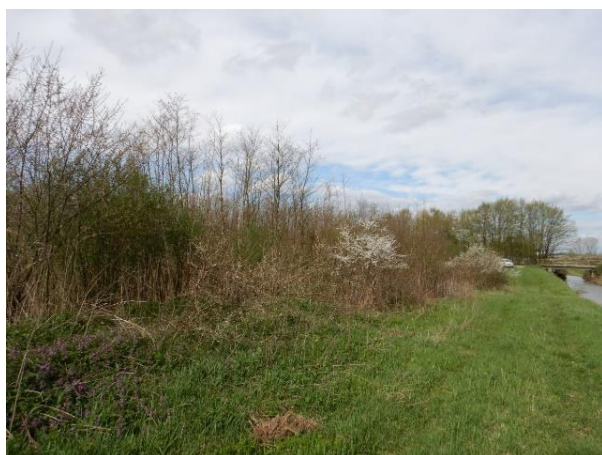
Slika 100.1c: Vranić potok – riparijska zona i obale

Morfološki potencijal odsječka je loš. Tekućica je u potpunosti kanalizirana, tlocrt tekućice je umjereno izmijenjen, dok je presjek korita u potpunosti izmijenjen. Obale su pod značajnim utjecajem mekih materijala, dok je sediment u velikoj mjeri izmijenjen. Priobalna drvenasta vegetacija se u potpunosti uklanja. Lateralno kretanje toka je u potpunosti ograničeno.

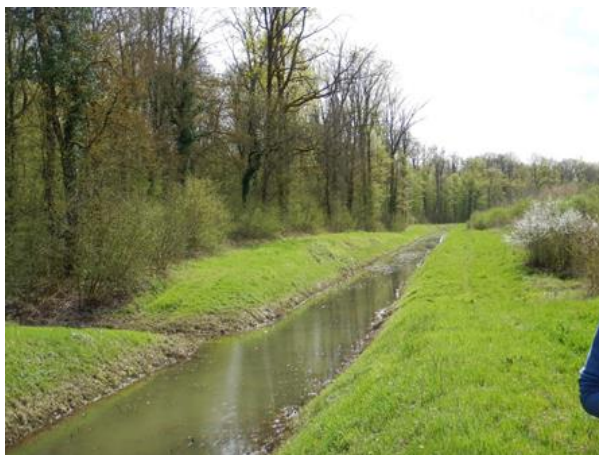
Slika 100.1d: Vranić potok – nizvodno od dionice

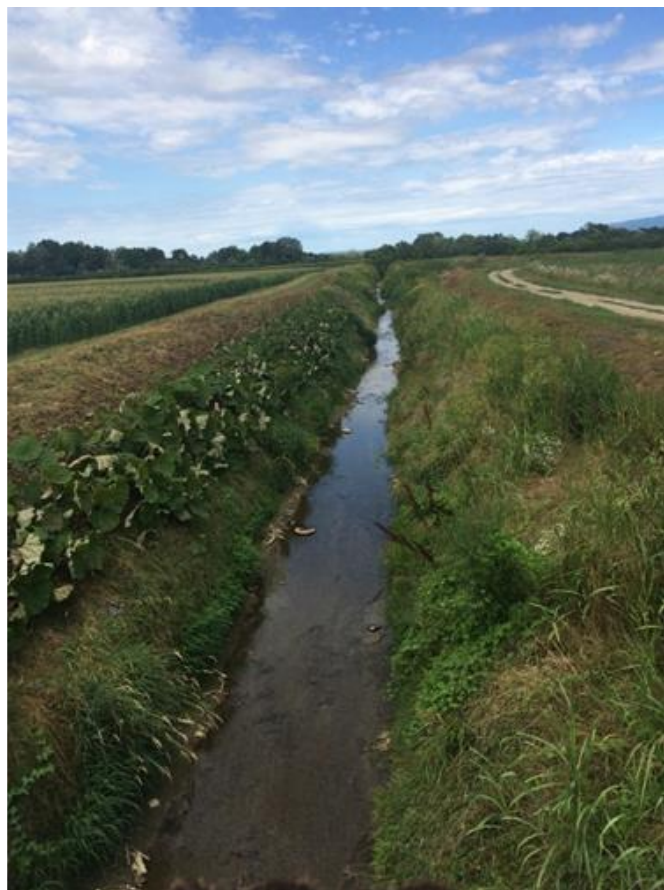
Slika 101.1a:– početak odsječka te riparijska zona, obala i zaobalje

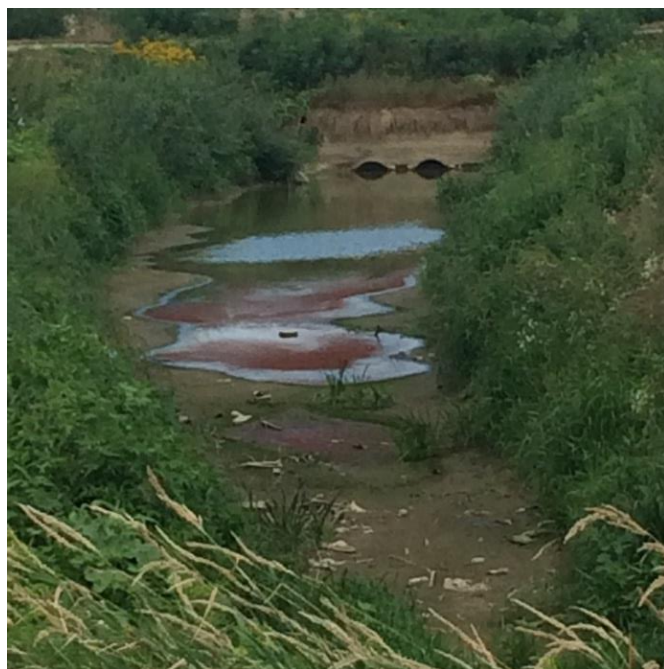
Slika 101.1b: - sediment/podloga

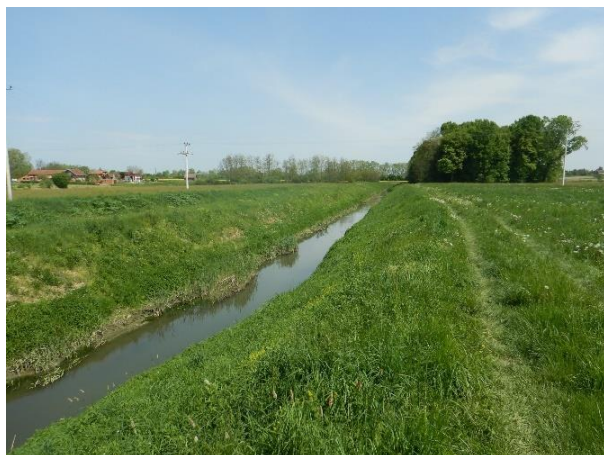
Slika 102.1a: Bjelovačka: istraživani odsječak

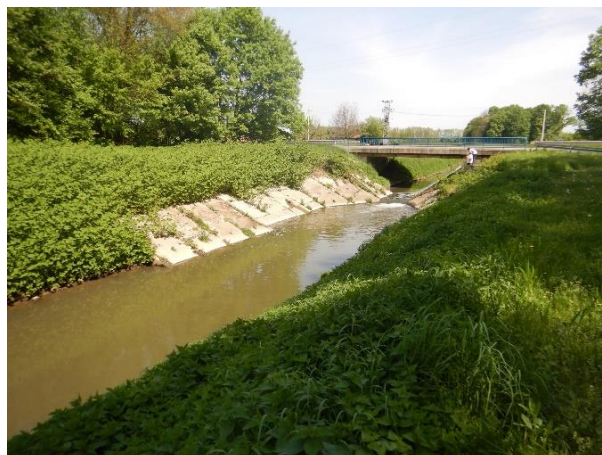
Slika 100.1b: Bjelovačka – djelomična utvrđenost obala

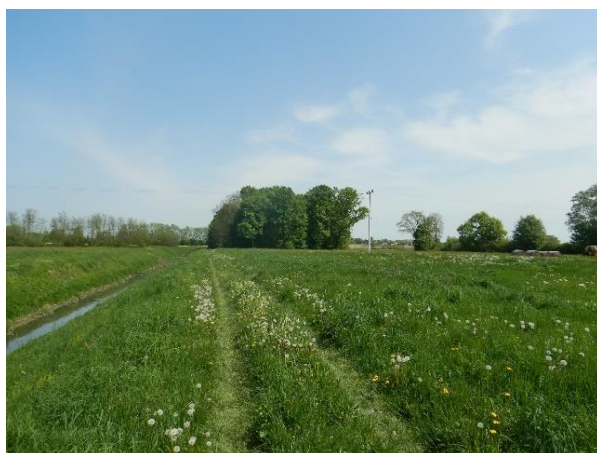
Slika 102.1c: Bjelovačka – zaobalje

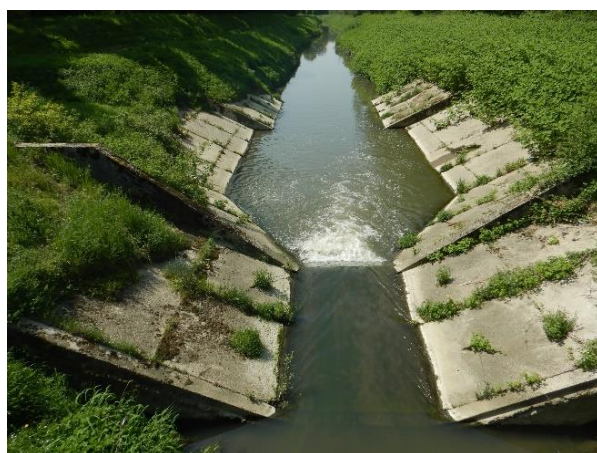
Slika 102.1d: Bjelovačka – preliv i utvrde

Hidrološki potencijal za odsječak na mjernoj postaji *Bjelovačka, cesta Veliko i Malo Korenovo* je vrlo dobar, a uzdužna povezanost je djelomično prekinuta.

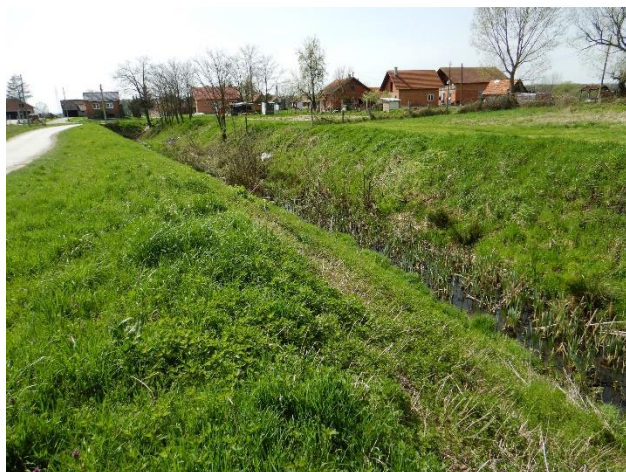
Slika 103.1a: Gračenica - odsječak

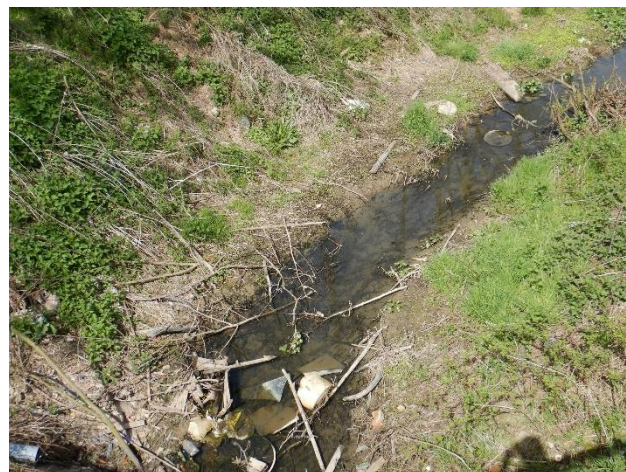
Slika 103.1b: Gračenica – korito i drveni ostaci

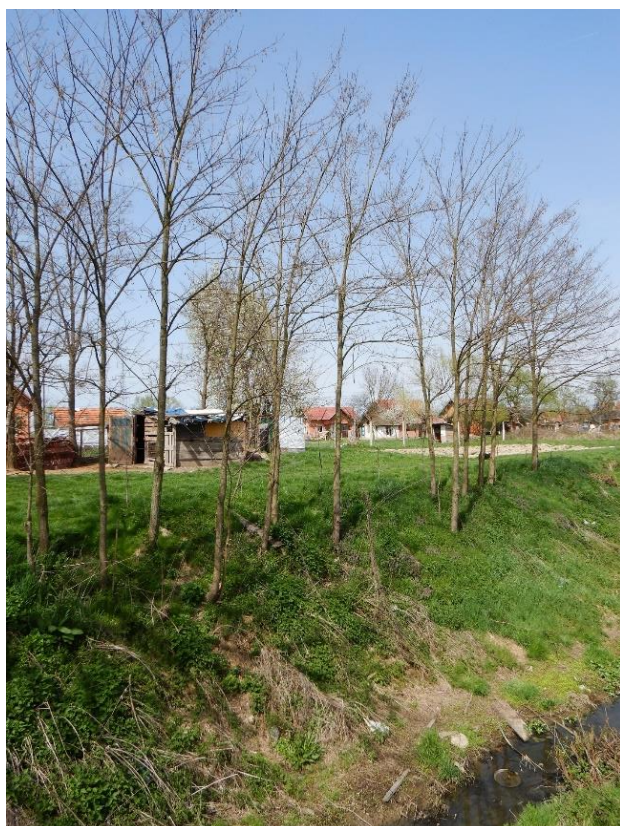
Slika 103.1c: Gračenica – obale i riparijska vegetacija

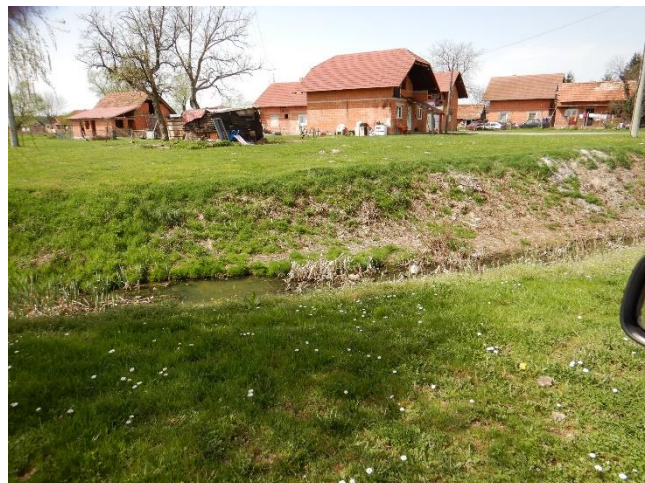
Slika 103.1d: Gračenica - zaobalje

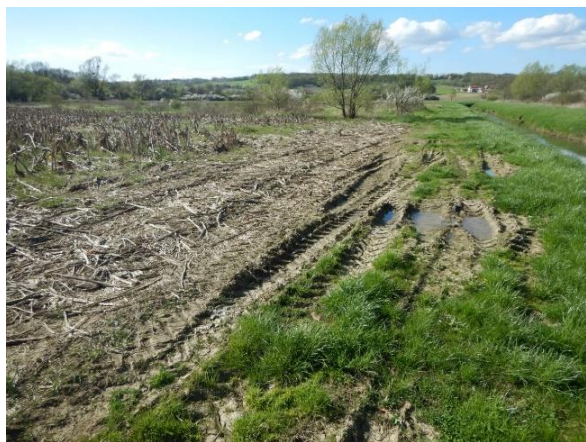
Slika 104.1c: Velika uzvodno od Poznanovca –
riparijska zona i obale
