Građevina: **POVRŠINSKE VODE RH**

Vrsta dokumentacije-struka: Studija - Projekt više struka
Projekt: **HIDROMORFOLOŠKI MONITORING TEKUĆICA U 2019. I 2020. GODINI**

Naziv projektne mape: HIDROMORFOLOŠKE OCJENE

Oznaka projektne mape: Y1-O03.00.05-G01.2 Mapa: 2 od 2 ZOP: **O03**

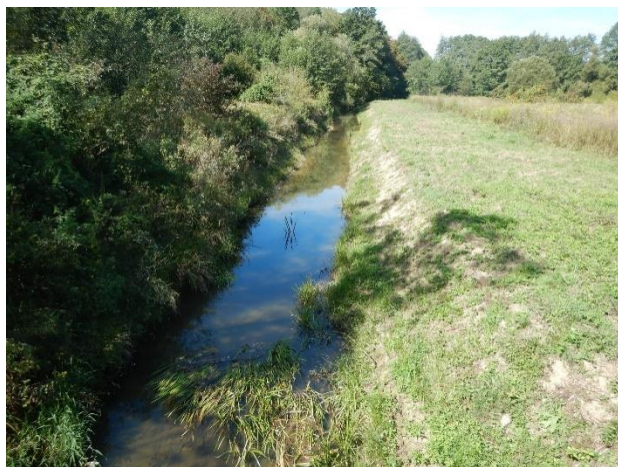
Slika 105.1a: Perna – odsječak i obale

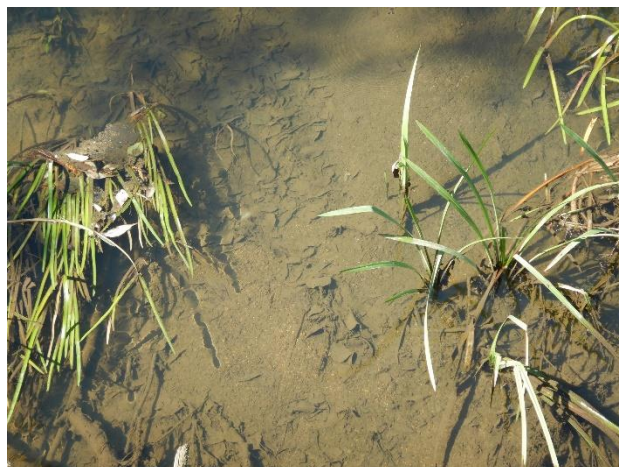
Slika 105.1b: Perna – sediment i vodena vegetacija

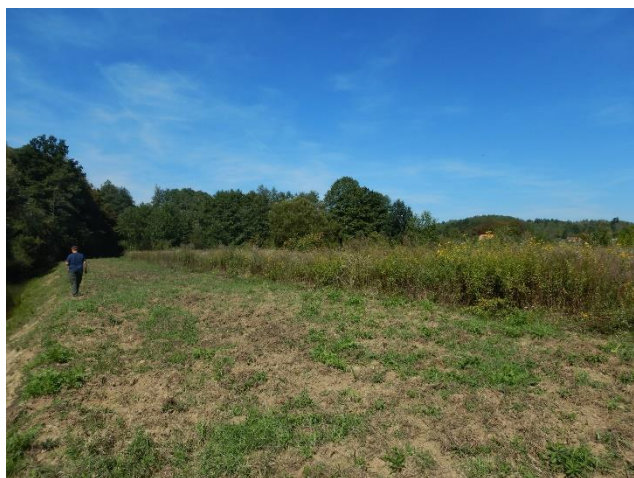
Slika 105.1c: Perna – zaobalje i svježe očišćena lijeva obala

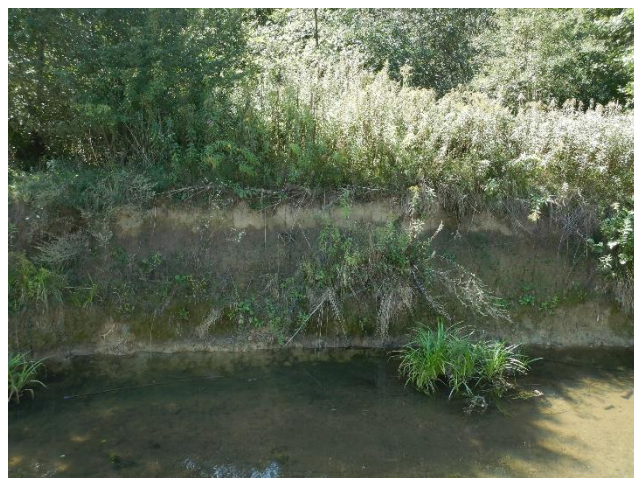
Slika 105.1d: Perna – desna obala: tok je produbljen za barem 1 m

Morfološki potencijal odsječka je umjeren. Tekućica je u potpunosti kanalizirana, tlocrt je umjerenom izmijenjen, a presjek korita u potpunosti je izmijenjen. Obale i sediment su od prirodnog materijala, dok je obala umjerenog nagiba. Priobalna drvenasta vegetacija se ne uklanja. Lateralno kretanje toka je u potpunosti ograničeno.

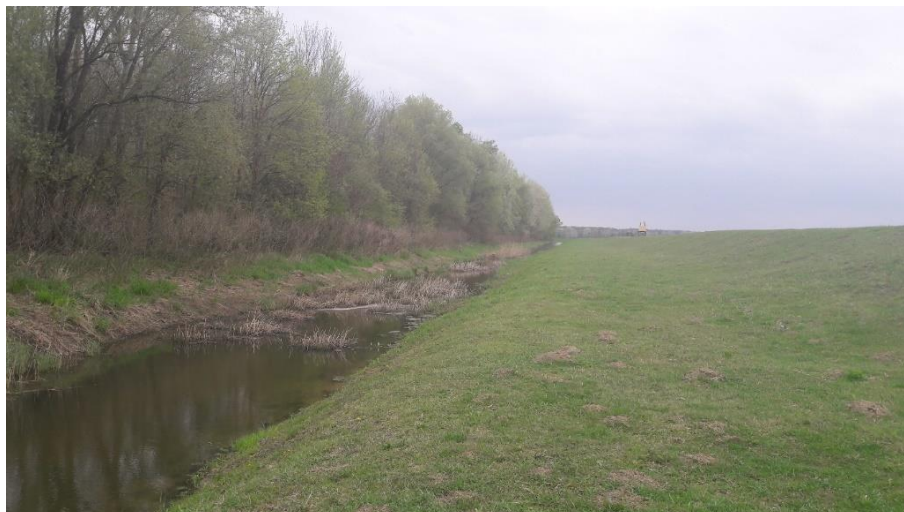
Slika 106.1a:– početak odsječka

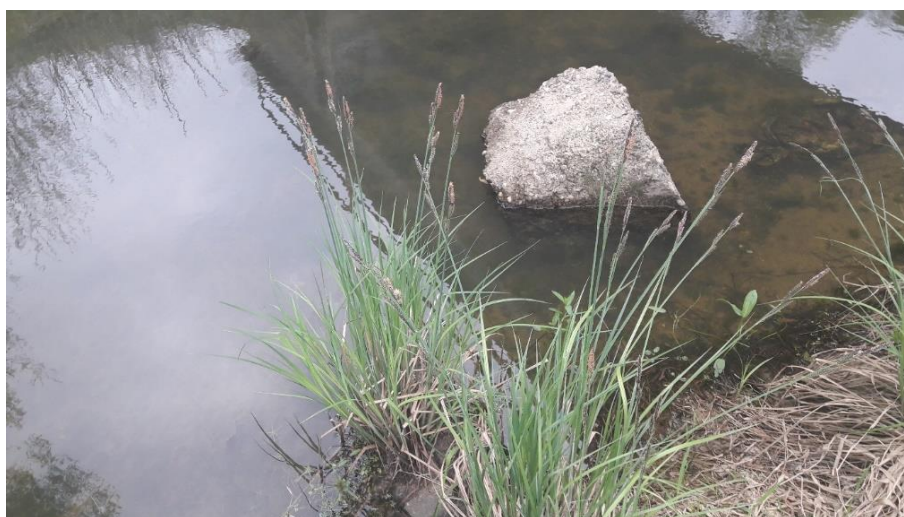
Slika 106.1b: - sediment/podloga

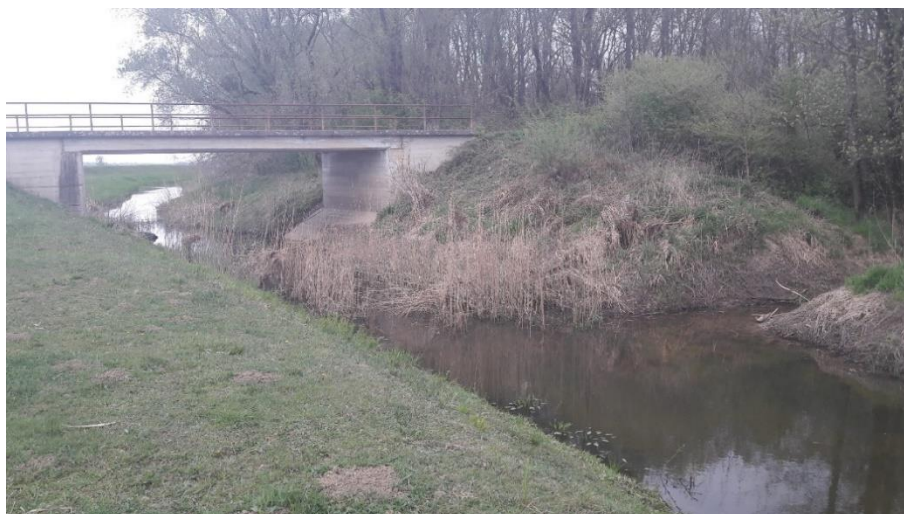
Slika 106.1c: - riparijska zona, obala i zaobalje

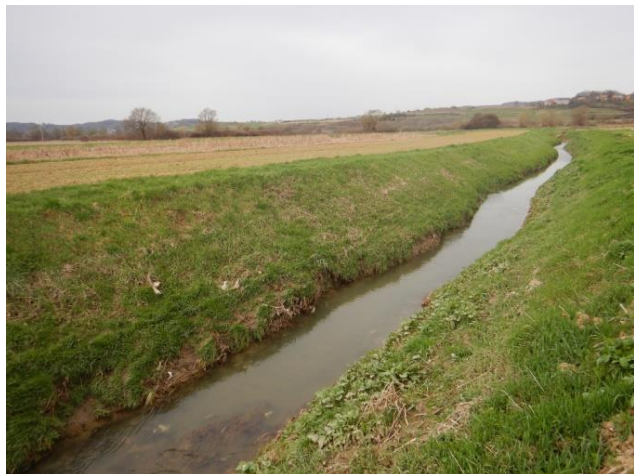
Slika 107.1a: Pogled na istraživani odsječak

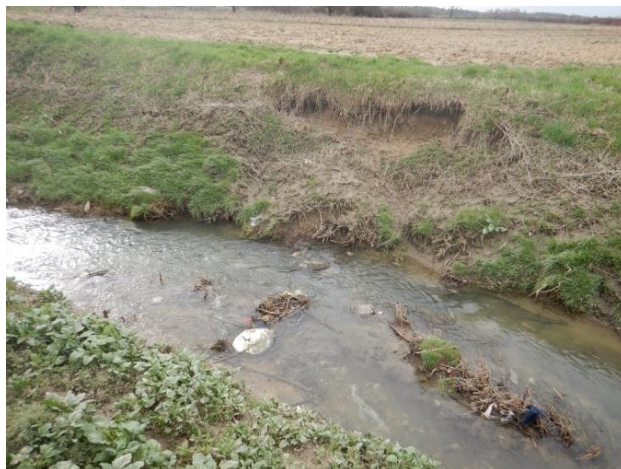
Slika 107.1b: Odranjavanje i erodiranje obale posljedica je kanaliziranja korita

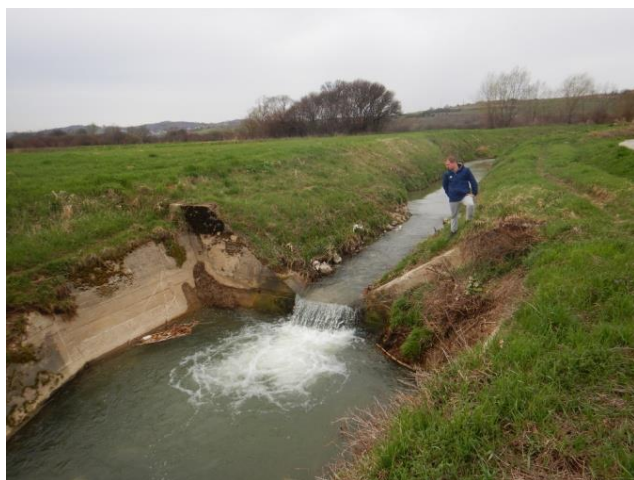
Slika 107.1c: Taložnica na odsječku

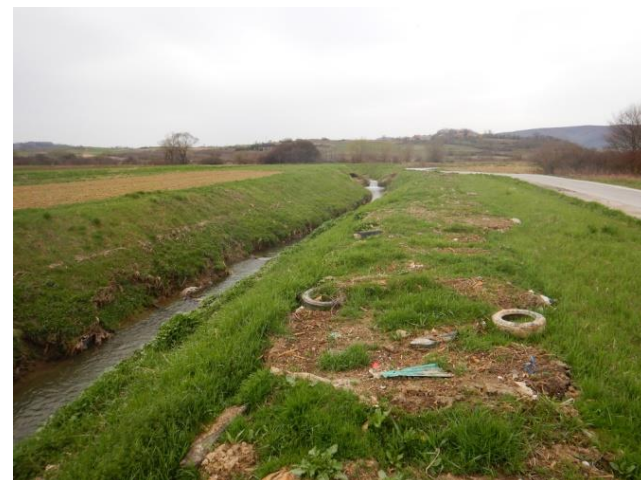
Slika 107.1d: Vegetacija u riparijskoj zoni

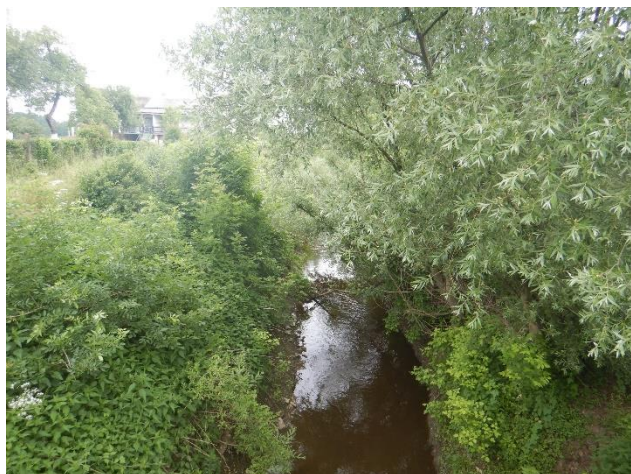
Slika 108.1a: Skopljak - odsječak

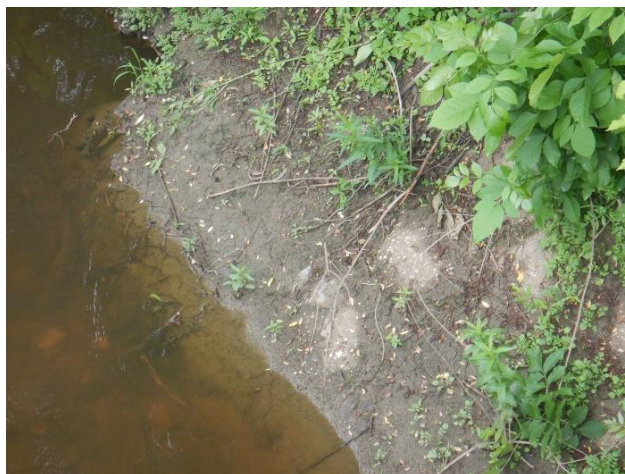
Slika 108.1b: Skopljak - sediment

Morfološki potencijal odsječaka je umjeren. Tekućica je u potpunosti kanalizirana, presjek korita u potpunosti je izmijenjen. Obale su pod umjerenim utjecajem teških tvrdih materijala, umjerenog nagiba. Sediment je umjeren izmijenjen. Priobalna drvenasta vegetacija se ne uklanja. Lateralno kretanje toka je u potpunosti ograničeno.

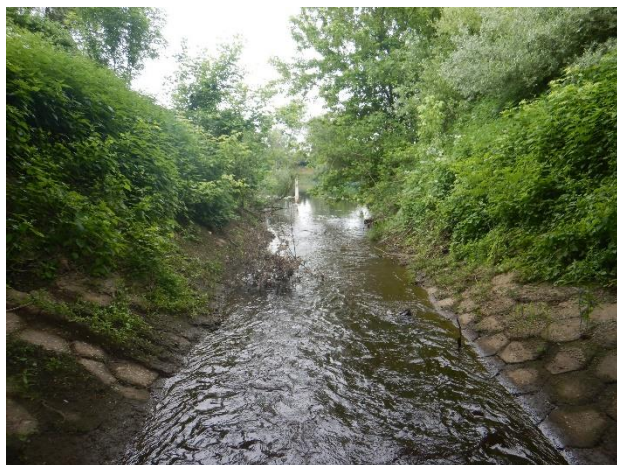
Slika 108.1c: Skopljak – utvrđenost obala

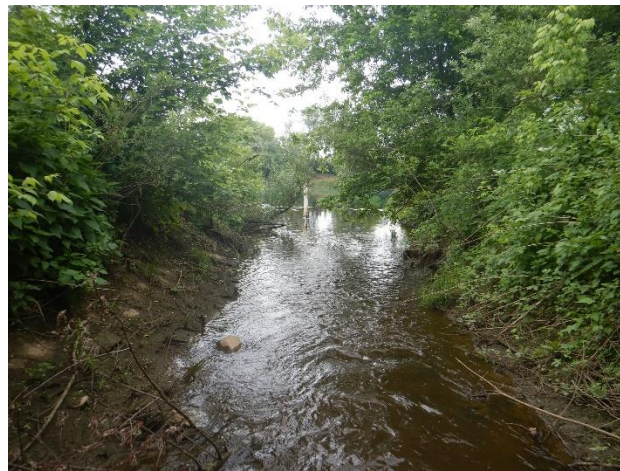
Slika 108.1d: Skopljak – riparijska vegetacija

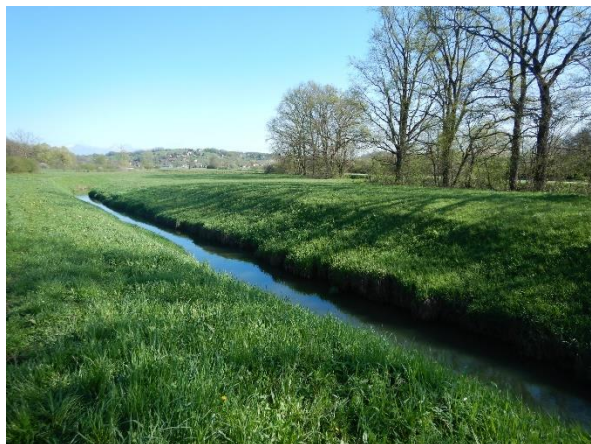
Slika 109.1a: Lučelnica – lijevo zaobalje, pokos i obale

Morfološki potencijal odsječka je umjeren. Tekućica je u potpunosti kanalizirana, presjek korita u potpunosti je izmijenjen. Obale su pod snažnim utjecajem mekih materijala, blažeg nagiba. Sediment je prirodan. Priobalna drvenasta vegetacija se u potpunosti uklanja. Lateralno kretanje toka je u potpunosti ograničeno.

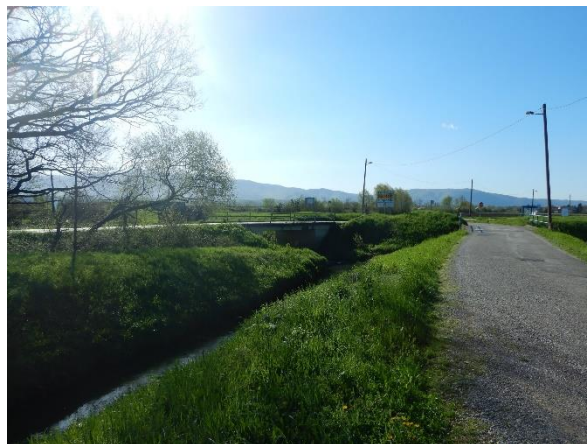
Slika 109.1b: Lučelnica, Početak odsječka

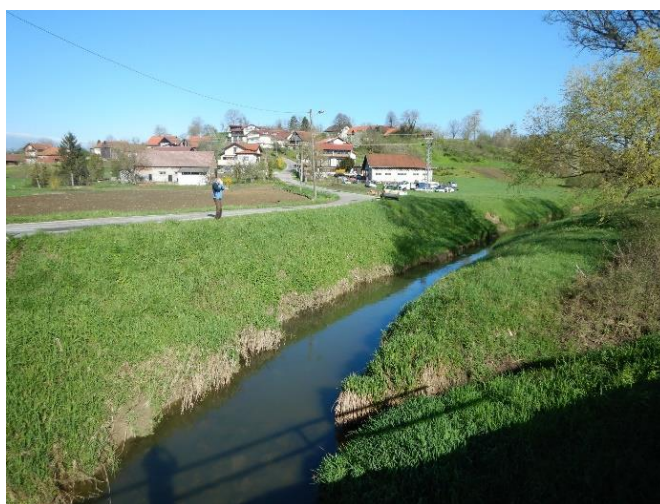
Slika 109.1c: Lučelnica, zaobalje

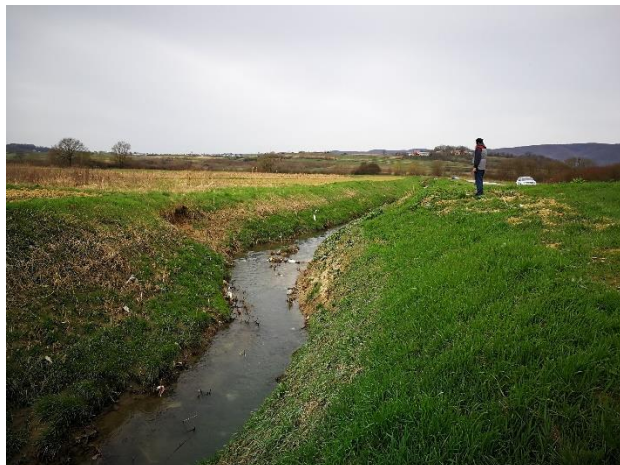
Slika 110.1a: Kašina – odsječak i zaobalje

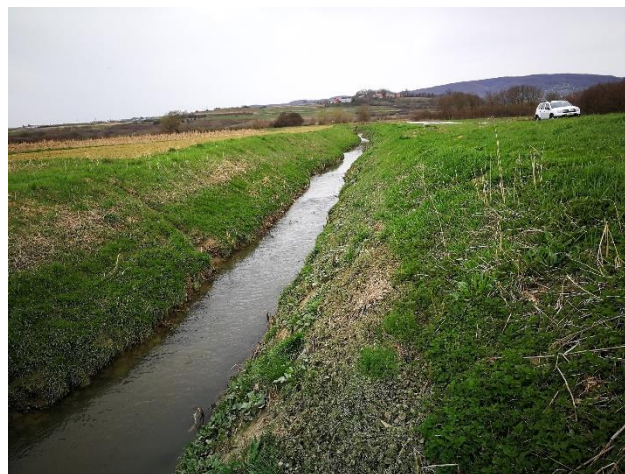
Slika 110.1b: Kašina - obale i riparijska zona

Morfološki potencijal odsječka je umjeren. Tekućica je u potpunosti kanalizirana, presjek korita u potpunosti je izmijenjen. Obale su pod snažnim utjecajem mekih materijala, strmog nagiba. Sediment je umjerenom izmijenjen. Priobalna drvenasta vegetacija se u potpunosti uklanja. Lateralno kretanje toka je u potpunosti ograničeno.

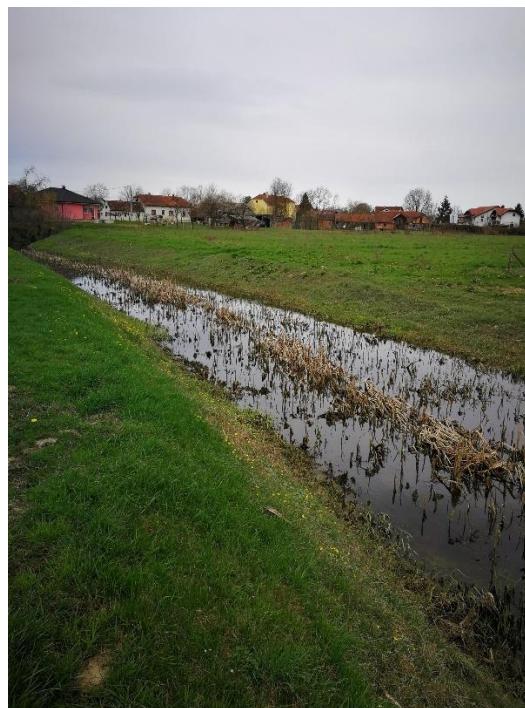
Slika 110.1d: Kašina – vegetacija u koritu

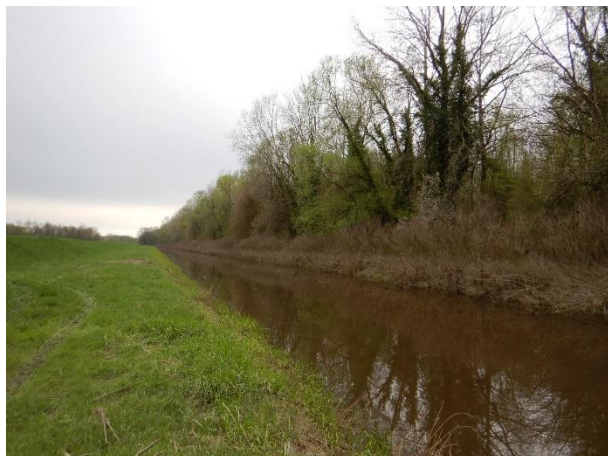
Slika 111.1a: Križ - Novoselec – uzvodno od dionice

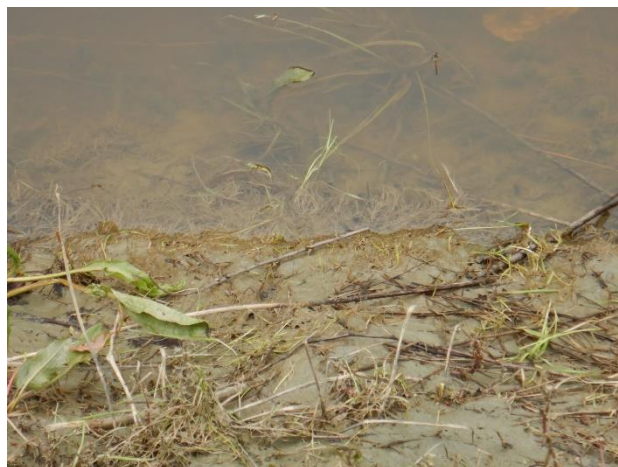
Slika 111.1b: Križ - Novoselec – struktura sedimenta

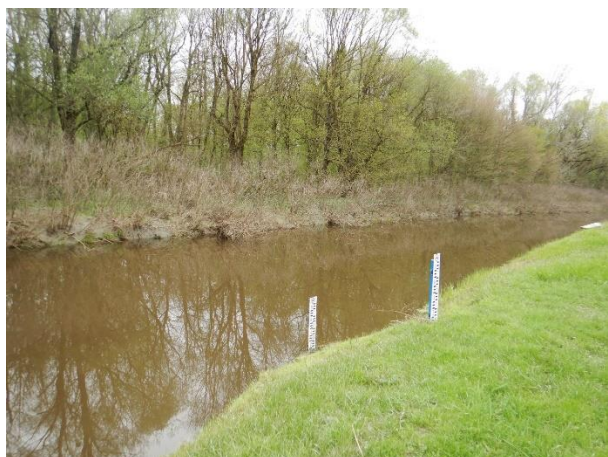
Slika 111.1c: Križ - Novoselec – riparijska zona i obale

Morfološki potencijal odsječka je umjeren. Geometrija korita u potpunosti je izmijenjena. Obale su pod snažnim utjecajem mekih materijala, blažeg nagiba. Sediment je umjerenom izmijenjen. Priobalna drvenasta vegetacija se ne uklanja. Lateralno kretanje toka je u potpunosti ograničeno.

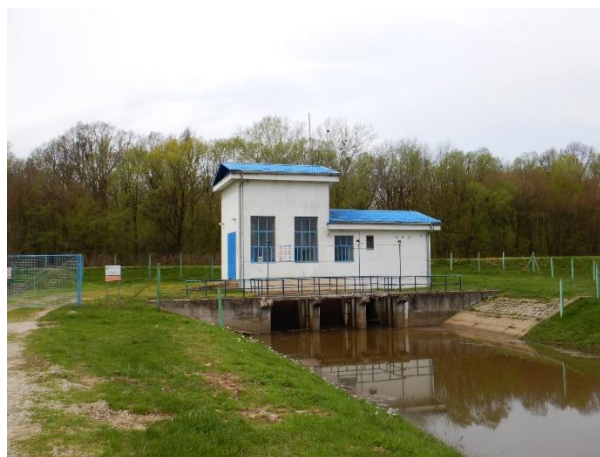
Slika 111.1d: Križ - Novoselec – nizvodno od dionice

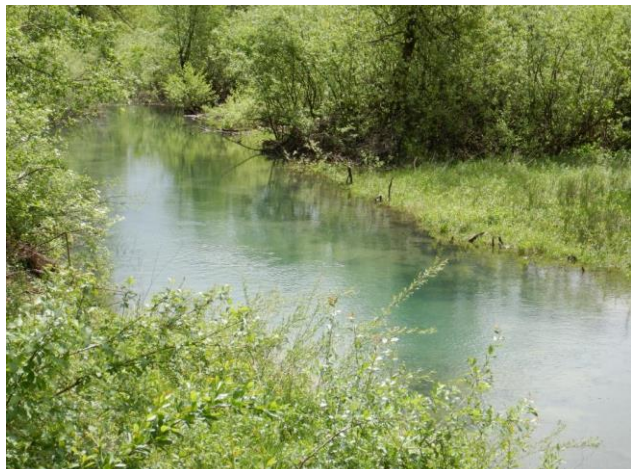
Slika 112.1a: Ribnjak prije utoka u Dobru – uzvodno od dionice

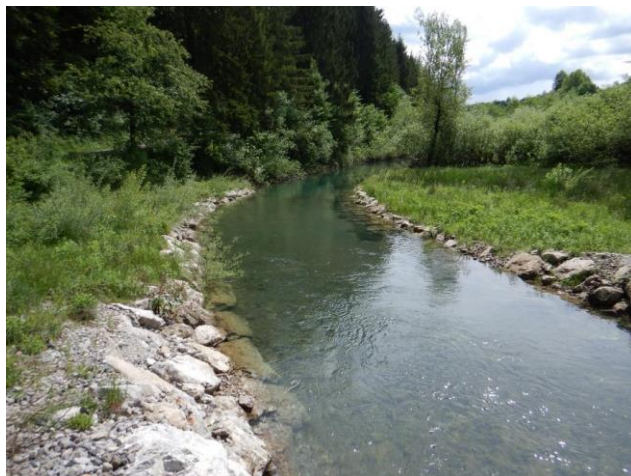
Slika 112.1b: Ribnjak prije utoka u Dobru – utvrđenost obala

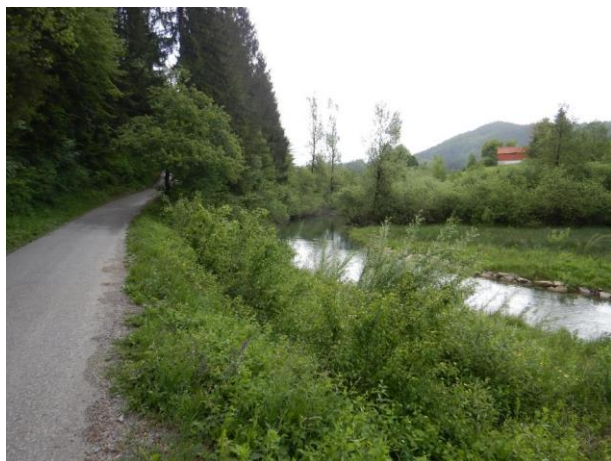
Slika 112.1c: Ribnjak prije utoka u Dobru – riparijska zona i obale

Morfološki potencijal odsječka je vrlo dobar. Čitava morfologija korita tekućice je prirodna. Priobalna drvenasta vegetacija se ne uklanja. Lateralno kretanje toka je neograničeno.

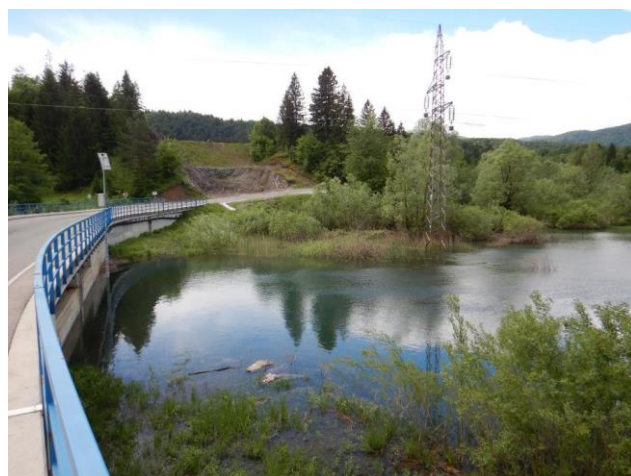
Slika 112.1d: Ribnjak prije utoka u Dobru – nizvodno od dionice

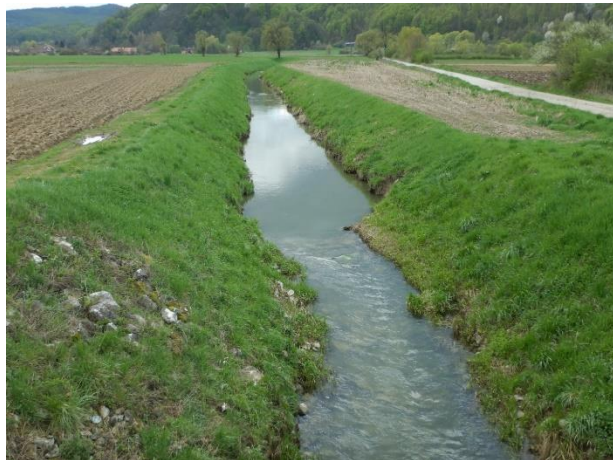
Slika 113.1a: Bistrica - Podgrađe Bistričko – uzvodno od dionice

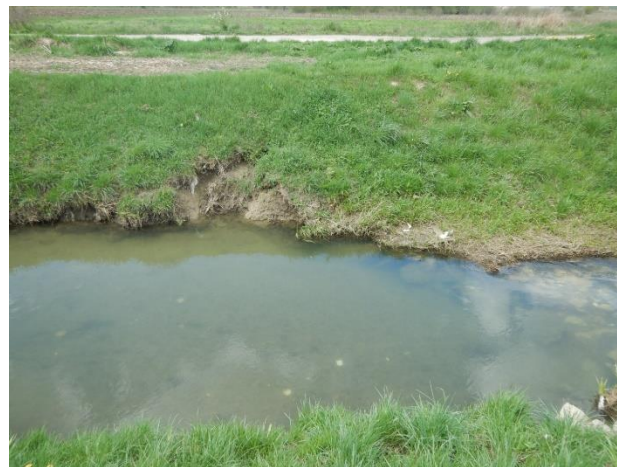
Slika 113.1b: Bistrica - Podgrađe Bistričko – struktura sedimenta

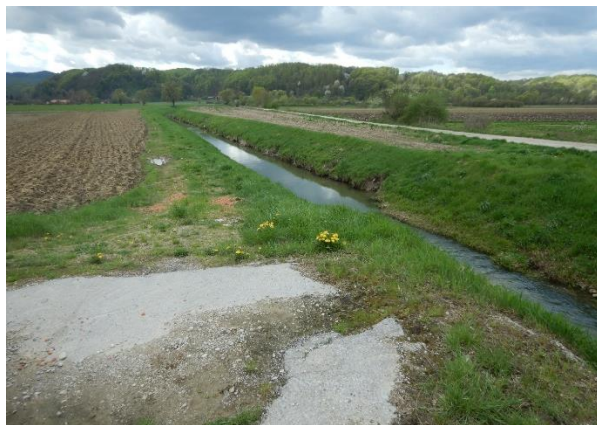
Slika 113.1c: Bistrica - Podgrađe Bistričko – riparijska zona i obale

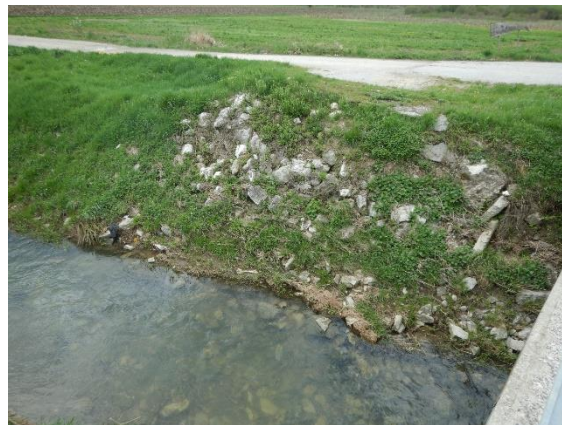
Slika 113.1d: Bistrica - Podgrađe Bistričko – nizvodno od dionice

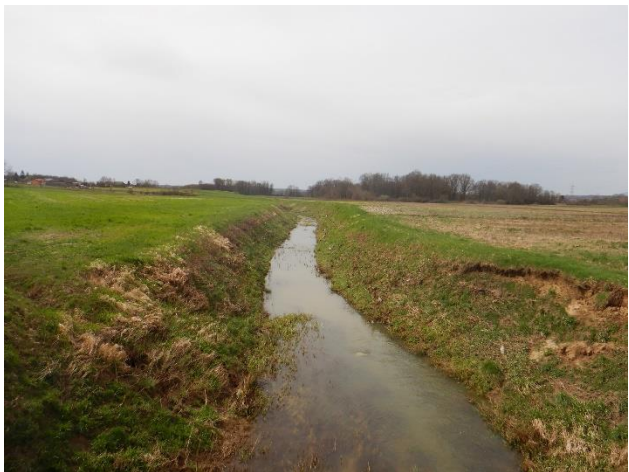
Slika 114.1a: Salnik - odsječak

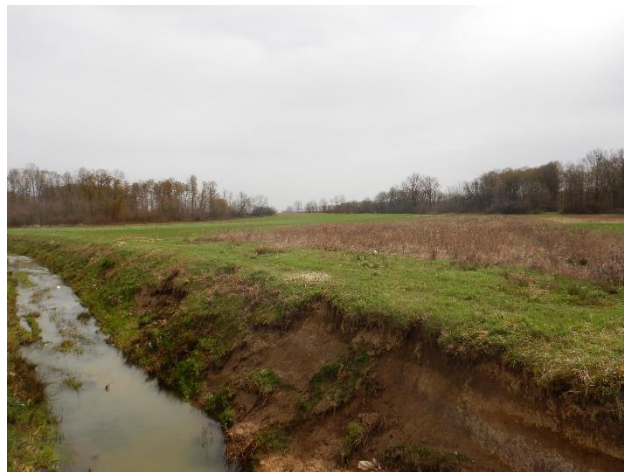
Slika 114.1b: Salnik – erozija obala

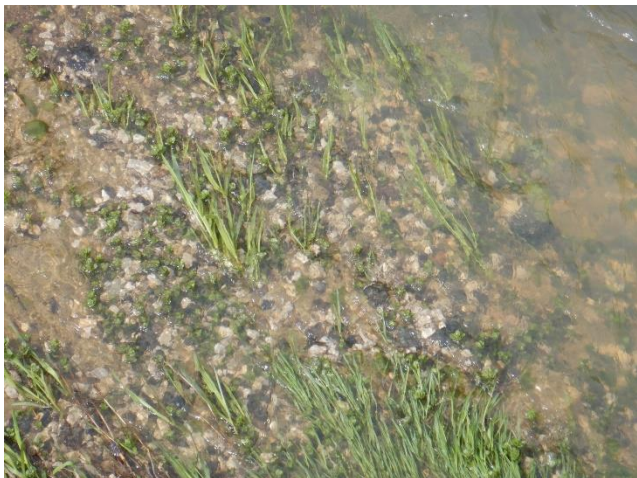
Slika 114.1c: Salnik – vodena vegetacija i sediment

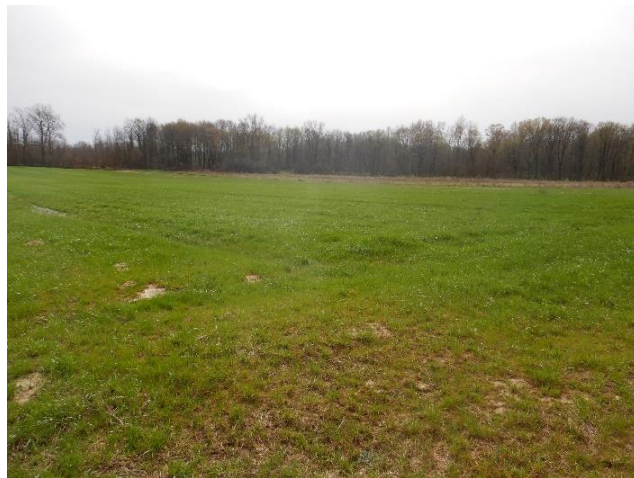
Slika 114.1d: Salnik - zaobalje

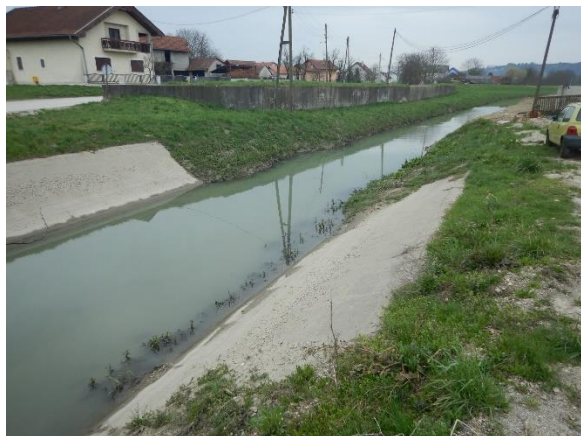
Slika 115.1a: Rakovica – odsječak i utvrđenost obala

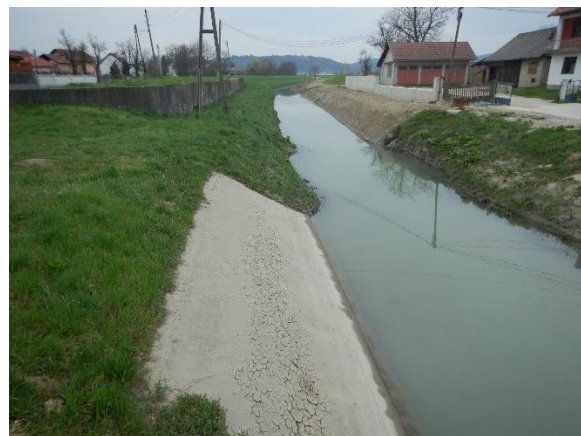
Slika 115.1b: Rakovica – utvrđenost obala

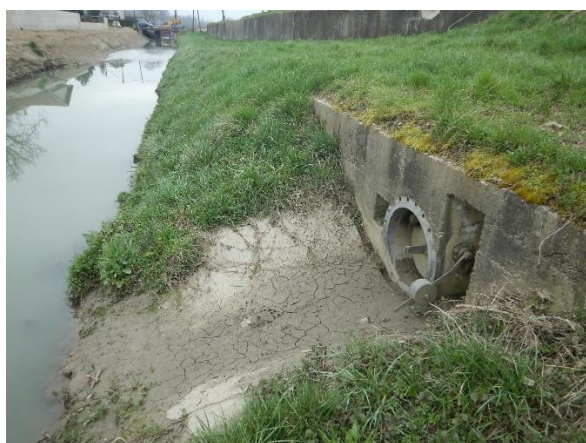
Slika 115.1c: Rakovica – pokos

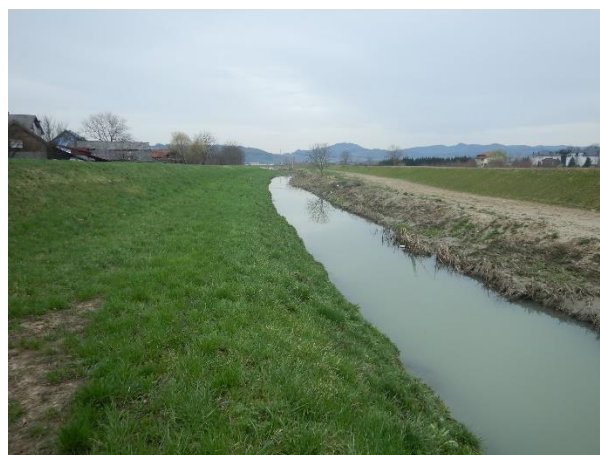
Slika 115.1d: Rakovica – riparijska zona

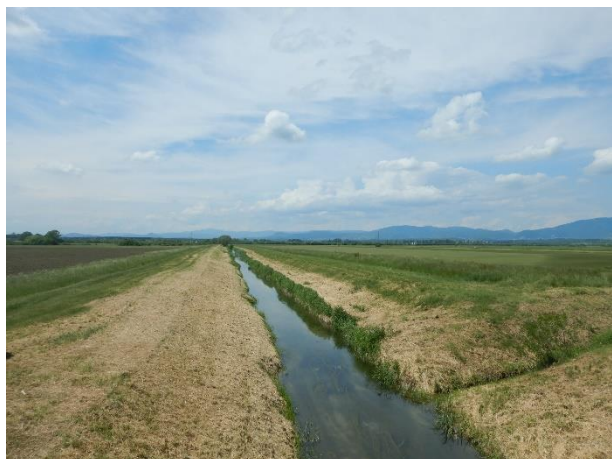
Slika 116.1a: Reka – odsječak i zaobalje

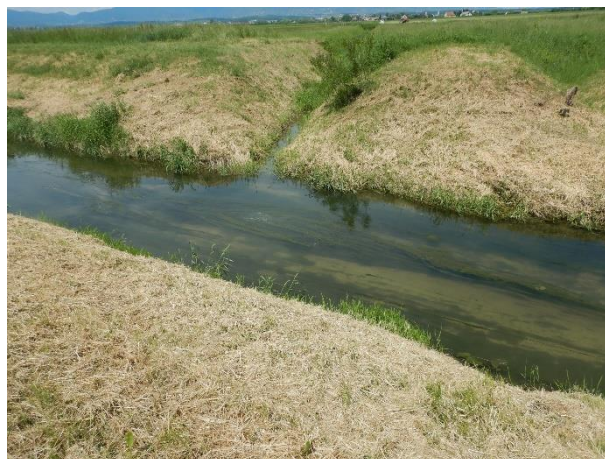
Slika 116.1b: Reka – obale i prtok/kanal

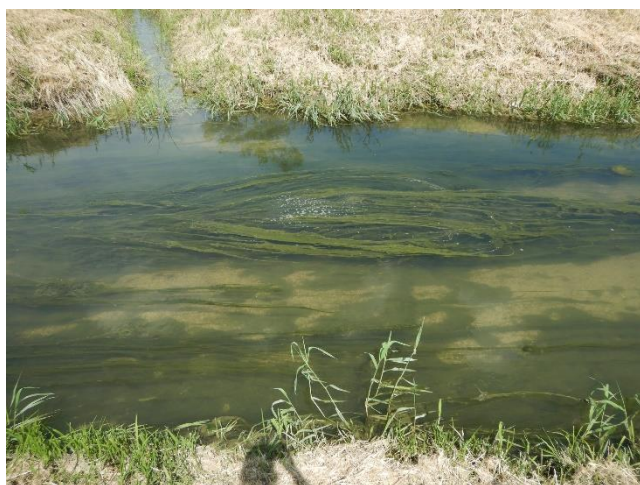
Slika 116.1c: Reka – vegetacija u koritu

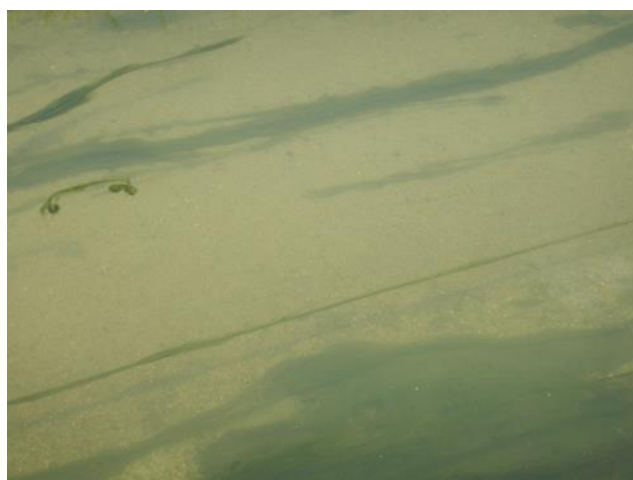
Slika 116.1d: Reka - sediment

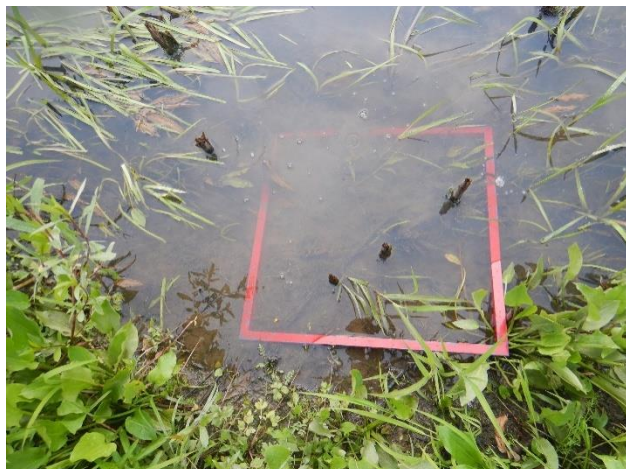
Slika 117.1a: Blatnica – struktura i sastav sedimenta

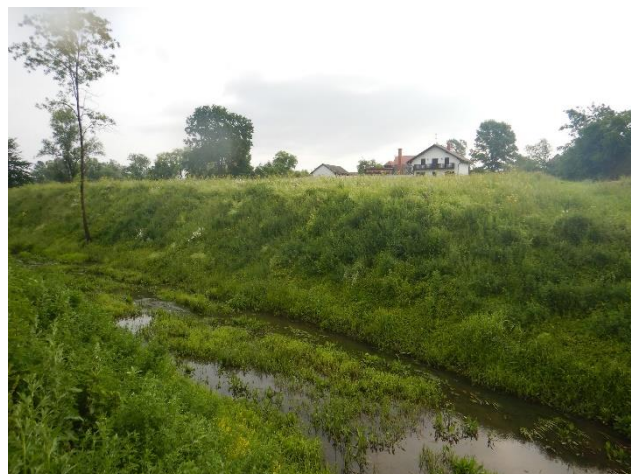
Slika 117.1b: Blatnica—obala i vodena vegetacija

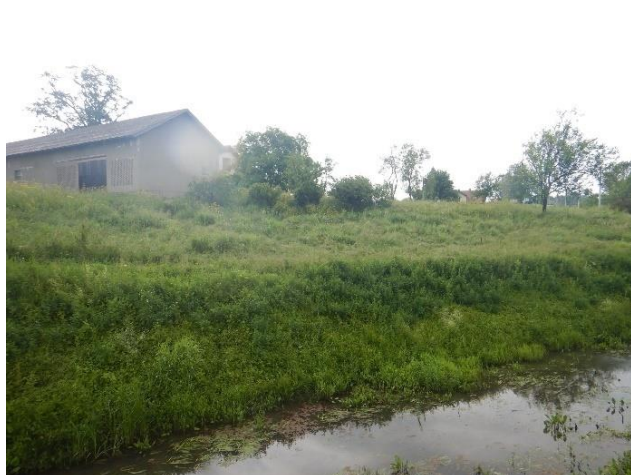
Slika 117.1c: Blatnica – lijeva obala

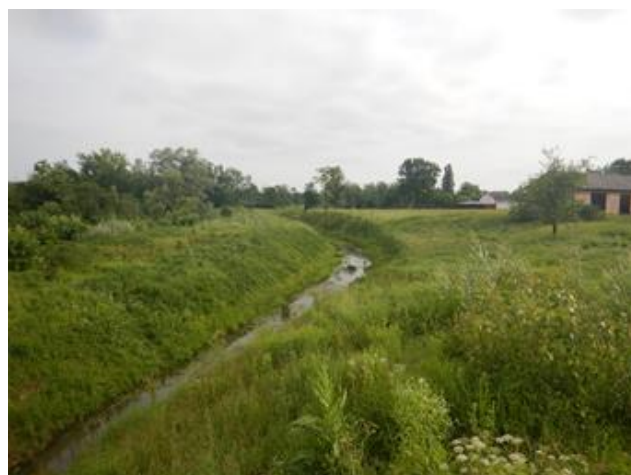
Slika 117.1d: Blatnica - odsječak

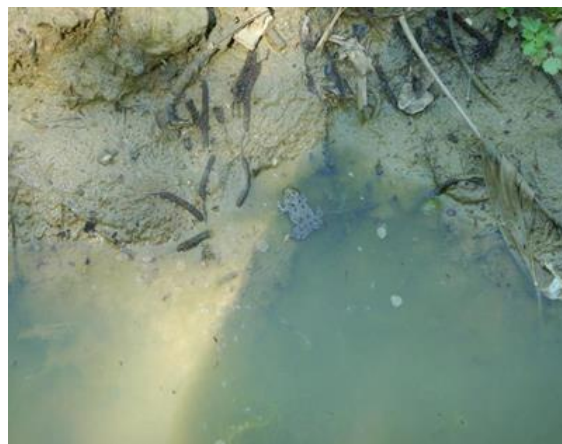
Slika 118.1b: Starča - Donji Bogičevci – struktura sedimenta

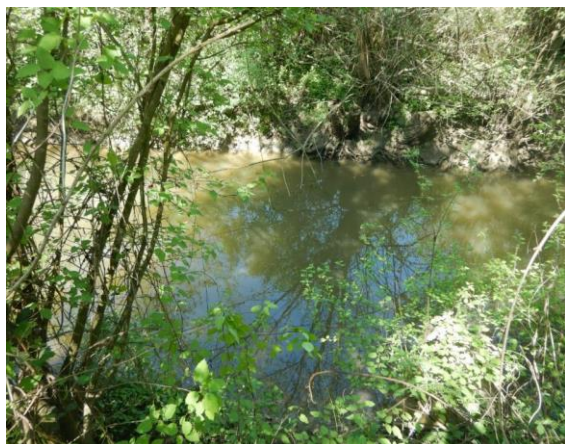
Slika 118.1c: Starča - Donji Bogičevci – riparijska zona i obale

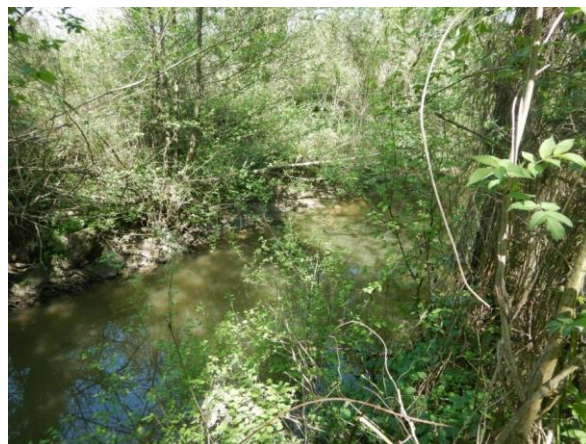
Slika 118.1d: Starča - Donji Bogičevci – nizvodno od dionice

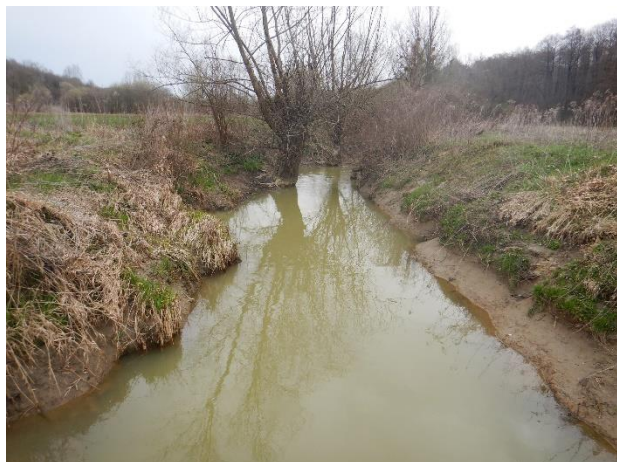
Slika 119.1a: Presečno - odsječak

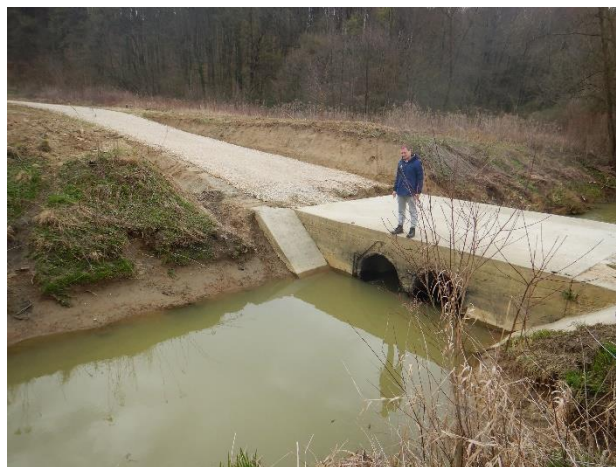
Slika 119.1b: Presečno – most na početku odsječka

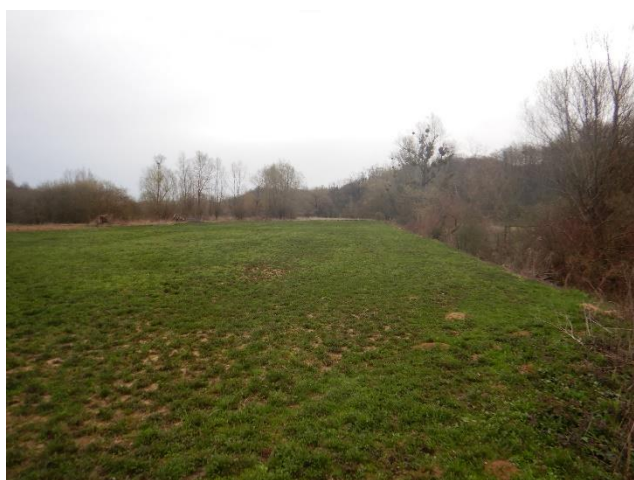
Slika 119.1c: Presečno – desno zaobalje

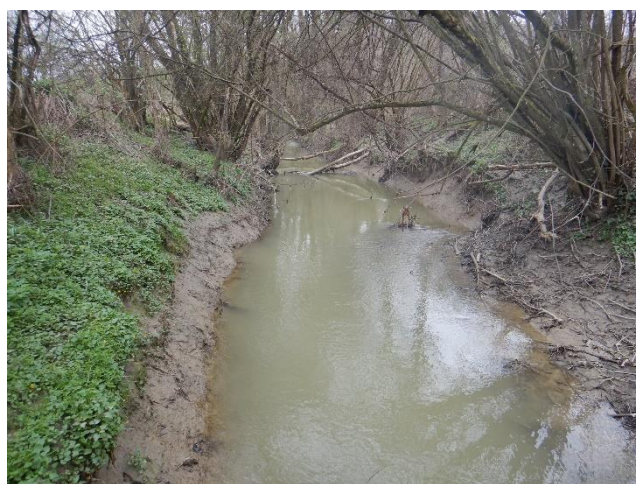
Slika 119.1d: Presečno – obale i riparijska vegetacija

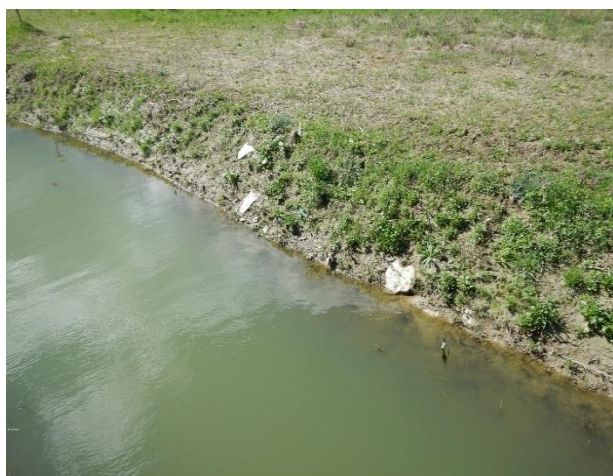
Slika 120.1c: Pinja – lijeva obala s ostacima kamenog nabačaja

Morfološki potencijal odsječka je loš. Geometrija korita u potpunosti je promijenjena. Obale su pod snažnim utjecajem mekih materijala, umjerenog nagiba. Sediment je prirodan. Priobalna drvenasta vegetacija se u potpunosti uklanja. Lateralno kretanje toka je u potpunosti ograničeno.

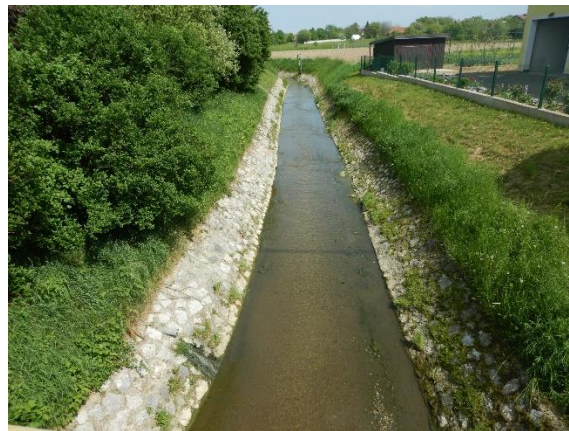
Slika 121.1b: Starča – utvrđenost obala i korita

Morfološki potencijal odsječka je loš. Korito tekućice je kanalizirano, u potpunosti izmijenjenog presjeka korita. Obale su pod snažnim utjecajem tvrdih materijala, umjerenog nagiba. Sediment je znatno izmijenjen. Priobalna drvenasta vegetacija se u potpunosti uklanja. Lateralno kretanje toka je u potpunosti ograničeno.

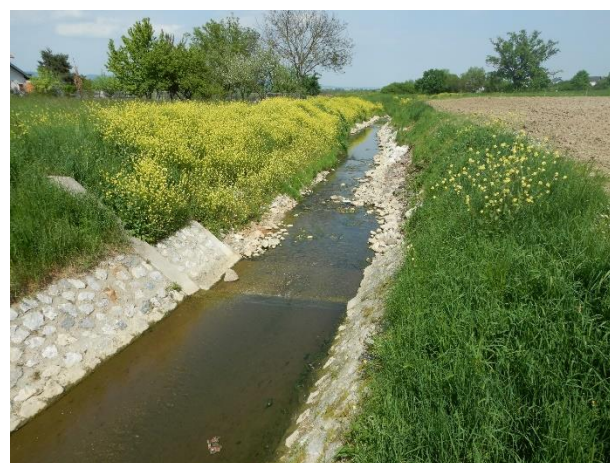
Slika 121.1d: Starča – stube i utvrđenost obala

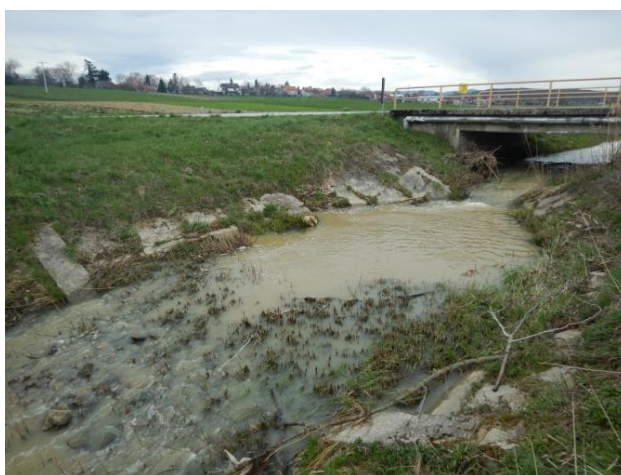
Slika 122.1c: Taložnica uzvodno od istraživane lokacije

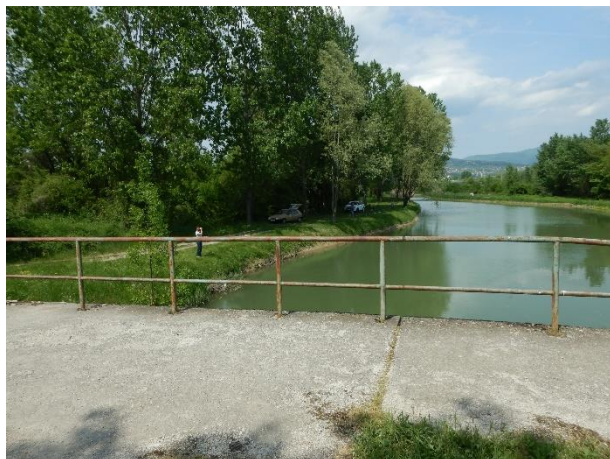
Slika 123.1a: Medpotoki – Ribnjak na odsječku

Morfološki potencijal odsječka je umjeren. Korito tekućice je kanalizirano, u potpunosti izmijenjenog presjeka korita. Obale su pod snažnim utjecajem mekih materijala, umjerenog nagiba. Sediment je umjeren izmijenjen. Priobalna drvenasta vegetacija se većim dijelom uklanja. Lateralno kretanje toka je u potpunosti ograničeno.

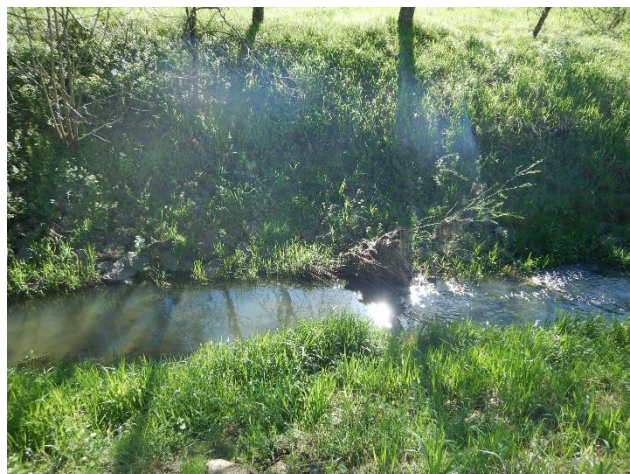
Slika 125.1b: Luka – obale i kameni nabačaj

Morfološki potencijal odsječka je umjeren. Korito tekućice je kanalizirano, u potpunosti izmijenjenog presjeka korita. Obale su pod snažnim utjecajem mekih materijala, umjerenog nagiba. Sediment je prirodan. Priobalna drvenasta vegetacija se u potpunosti uklanja. Lateralno kretanje toka je u potpunosti ograničeno.

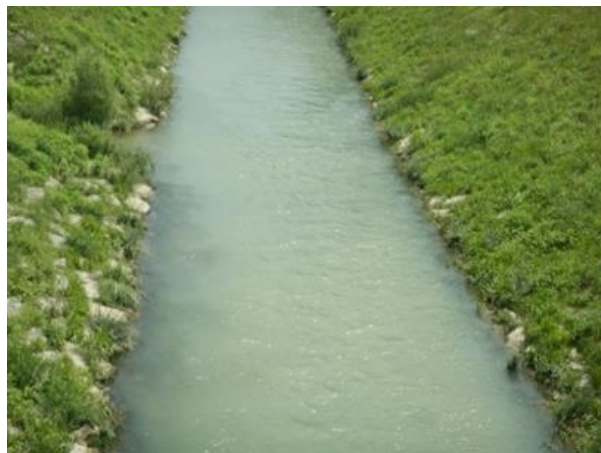
Slika 126.1a: Mirna – Portonski most - početak odsječka

Hidrološki potencijal za odsječak na mjernei postaji *Mirna, Portonski most* je vrlo dobar, a uzdužna povezanost je djelomično prekinuta.

Morfološki potencijal odsječka je loš. Korito tekućice je kanalizirano, u potpunosti izmijenjenog presjeka korita. Obale su pod umjerenim utjecajem tvrdih materijala, umjerenog nagiba. Sediment je umjerenog izmijenjen. Priobalna drvenasta vegetacija se u potpunosti uklanja. Lateralno kretanje toka je u potpunosti ograničeno.

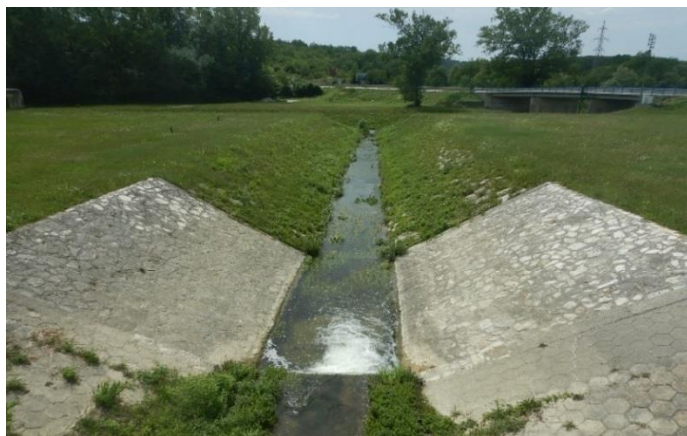
Slika 127.1a: Obuhvatni kanal Srednja Mirna – početak odsječka

Hydrološki potencijal za odsječak na mjernejoj postaji *Obuhvatni kanal Srednja Mirna* je vrlo dobar, a uzdužna povezanost je djelomično prekinuta.

Morfološki potencijal je umjeren. Obale tekućice su pod blagim utjecajem tvrdih materijala, nagibi su blaži, ili je prisutno potpuno uklanjanje priobalne drvenaste vegetacije. Supstrat ne sadrži tvrde umjetne materijale.

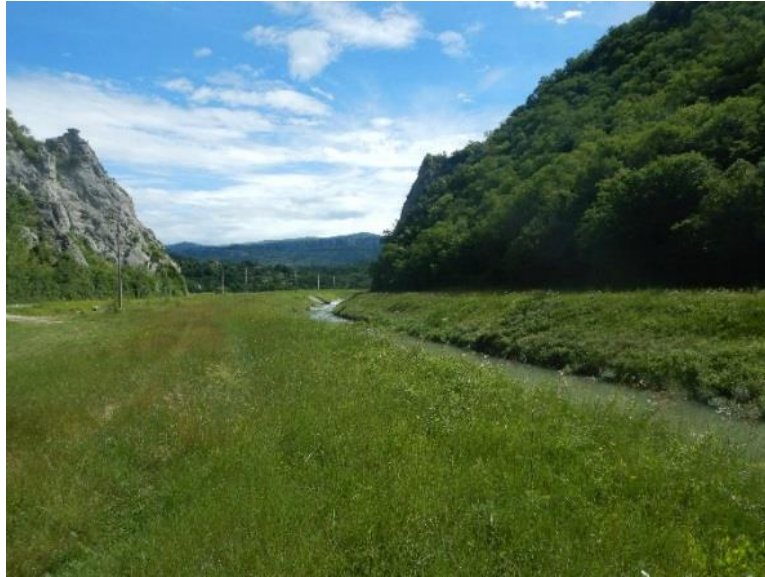
Slika 128.1a: Mirna - Kamenita vrata – početak odsječka, riparijska zona i zaobalje

Hidrološki potencijal za odsječak na mjernoj postaji *Mirna, Portonski most* je dobar, a uzdužna povezanost je u potpunosti prekinuta.

Morfološki potencijal odsječka je umjeren. Korito tekućice je kanalizirano, u potpunosti izmijenjenog presjeka korita. Obale su pod snažnim utjecajem tvrdih materijala, umjerenog nagiba. Sediment je umjereno izmijenjen. Priobalna drvenasta vegetacija se u potpunosti uklanja. Lateralno kretanje toka je umjereno ograničeno.

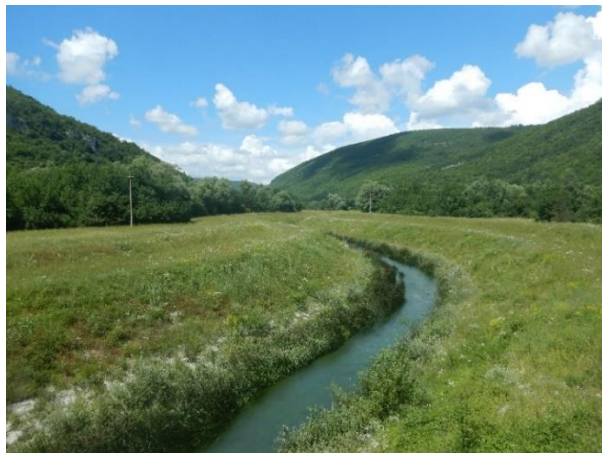
Slika 129.1a: Raša, most Mutvica – početak odsječka

Hidrološki potencijal za odsječak na mjernoj postaji *Raša, most Mutvica* je dobar, a uzdužna povezanost je neprekinuta.

Morfološki potencijal odsječka je umjeren. Korito tekućice je kanalizirano, u potpunosti izmijenjenog presjeka korita. Obale su pod snažnim utjecajem mekih materijala, blažeg nagiba. Sediment je umjerenom izmijenjen. Priobalna drvenasta vegetacija se u potpunosti uklanja. Lateralno kretanje toka je u potpunosti ograničeno.

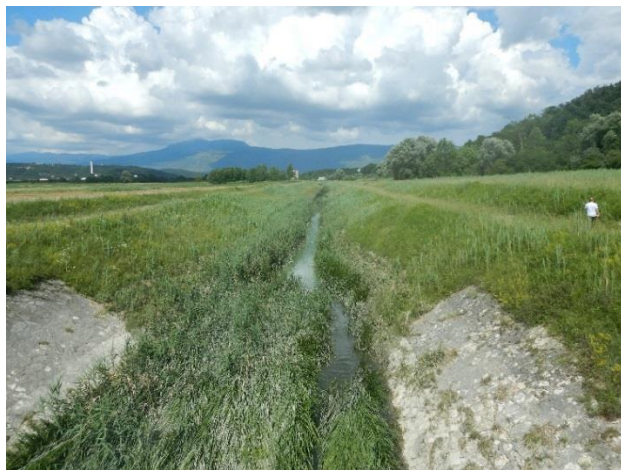
Slika 130.1a: Raša - most Potpićan – početak odsječka

Hidrološki potencijal za odsječak na mjernoj postaji *Raša, most Potpićan* je umjeren, a uzdužna povezanost je u potpunosti prekinuta.

Morfološki potencijal odsječka je umjeren. Korito tekućice je kanalizirano, u potpunosti izmijenjenog presjeka korita. Obale su pod snažnim utjecajem mekih materijala, umjerenog nagiba. Sediment je prirodan. Priobalna drvenasta vegetacija se u potpunosti uklanja. Lateralno kretanje toka je u potpunosti ograničeno.

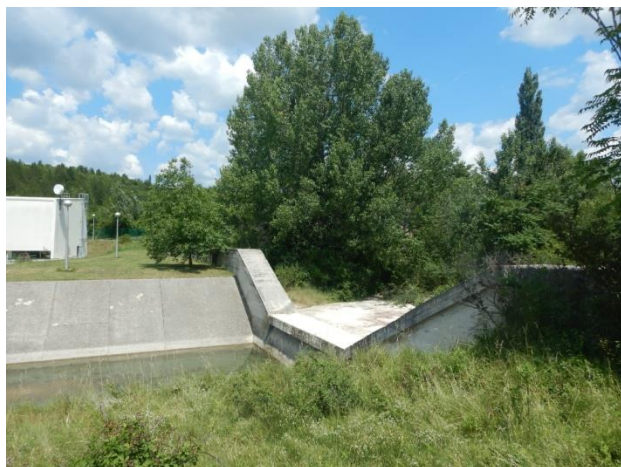
Slika 131.1a: Prejev i taložnica na odsječku

Hidrološki potencijal za odsječak na mjernoj postaji *Butižnica, HE Golubić* je umjeren, a uzdužna povezanost je u potpunosti prekinuta.

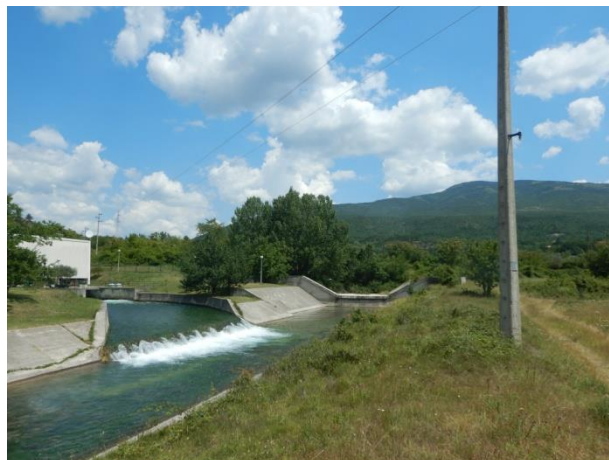
Slika 131.1b: Ispust vode iz HE Golubić
