Građevina: **POVRŠINSKE VODE RH**

Vrsta dokumentacije-struka: Studija - Projekt više struka
Projekt: **HIDROMORFOLOŠKI MONITORING TEKUĆICA U 2019. I 2020. GODINI**

Naziv projektne mape: HIDROMORFOLOŠKE OCJENE

Oznaka projektne mape: Y1-O03.00.05-G01.2 Mapa: 2 od 2 ZOP: **O03**

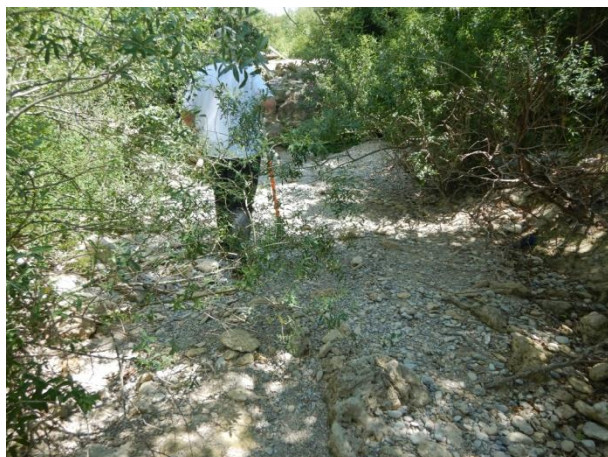
Slika 131.1c: Uzvodno od ispusta korito je suho

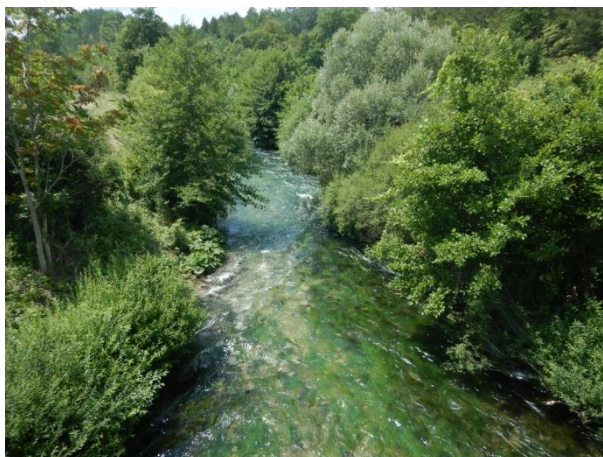
Slika 131.1d: Nizvodno od odsječka tok pokazuje relativno dobro hidromorfološko stanje

Morfološki potencijal odsječka je vrlo dobar. Korito tekućice je gotovo priordno. Obale su pod slabim utjecajem mekih materijala, blagog nagiba. Sediment je prirodan. Priobalna drvenasta vegetacija se ne uklanja. Lateralno kretanje toka je neograničeno.

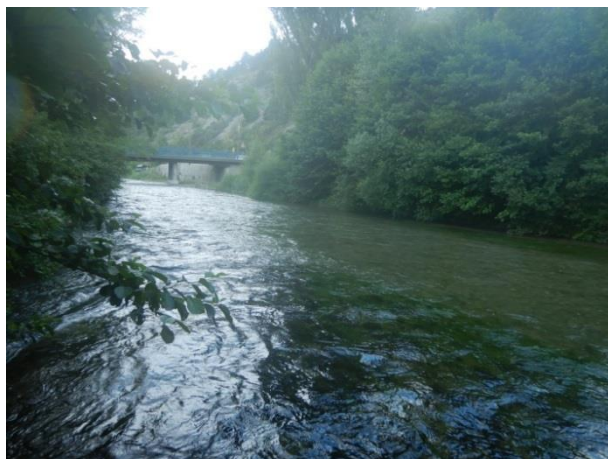
Slika 132.1a: Pogled na istraživani odsječak

Hidrološki potencijal za odsječak na mjernoj postaji *Butižnica, Bulin most* je umjeren, a uzdužna povezanost je u potpunosti prekinuta.

Morfološki potencijal odsječka je dobar dobar. Korito tekućice je tlocrtno u velikoj mjeri izmijenjeno. Obale su pod umjerenim utjecajem mekih materijala, blagog nagiba. Sediment je prirodan. Priobalna drvenasta vegetacija se ne uklanja. Lateralno kretanje toka je u potpunosti ograničeno

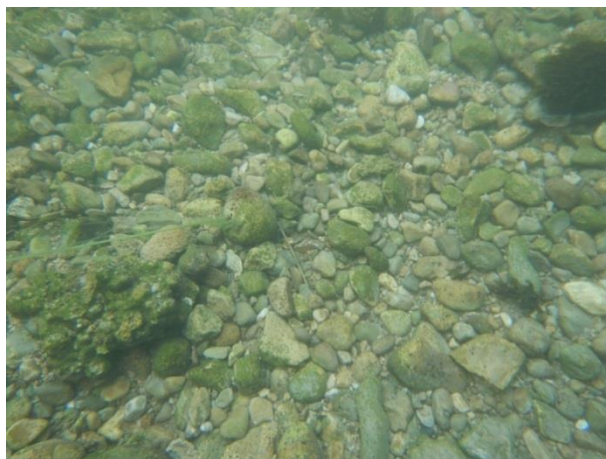
Slika 132.1b: Struktura sedimenta na odsječku

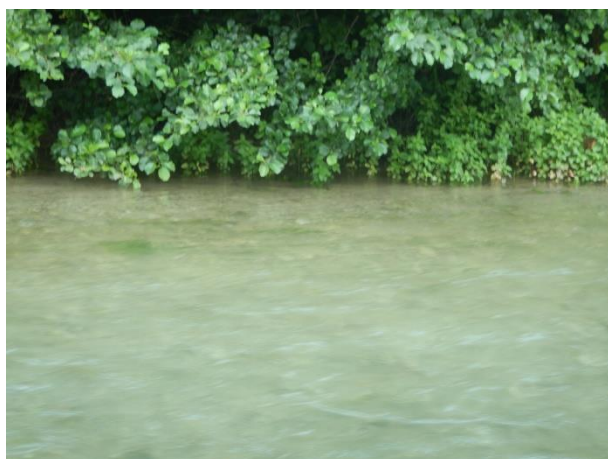
Slika 132.1c: Obale na odsječku su gusto obrasle drvenastom vegetacijom

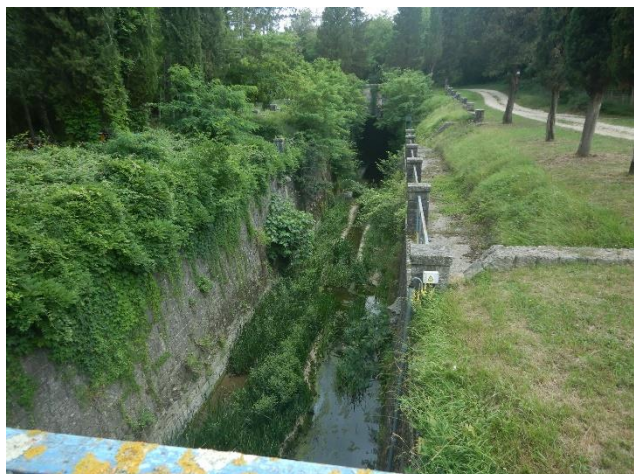
Slika 133.1a: Boljunčica, Kožljak – utvrđenost obala i korita

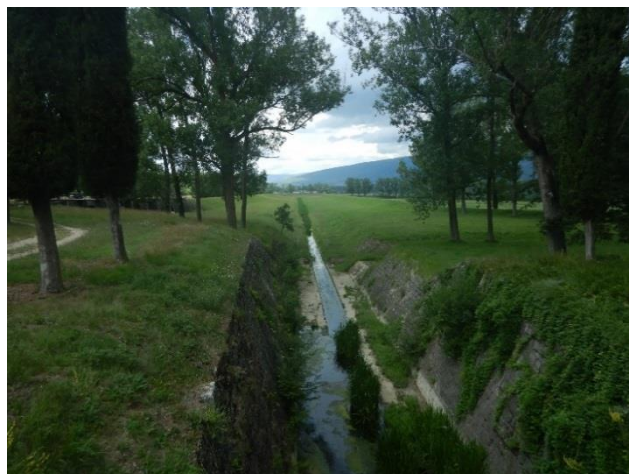
Slika 133.1b: Boljunčica, Kožljak – obale

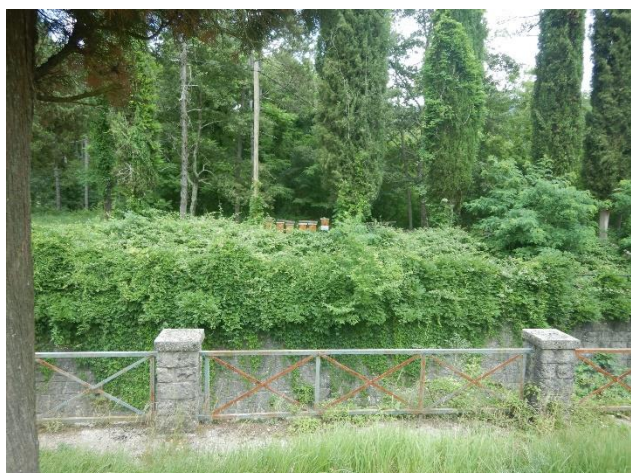
Slika 133.1c: Boljunčica, Kožljak – obalna vegetacija

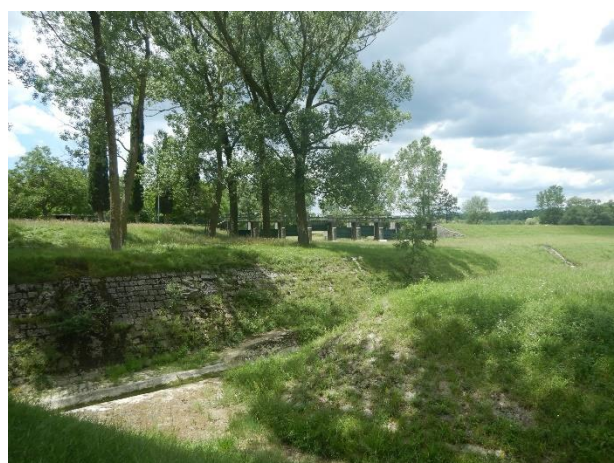
Slika 133.1d: Boljunčica, Kožljak – utvrđenost obala i zaobalje

Morfološki potencijal odsječaka je loš. Geometrija korita je u potpunosti promijenjena. Obale su pod umjerenim utjecajem tvrdih materijala, umjerenog nagiba. Sediment je znatno izmijenjen. Priobalna drvenasta vegetacija se u potpunosti uklanja. Lateralno kretanje toka je u potpunosti ograničeno.

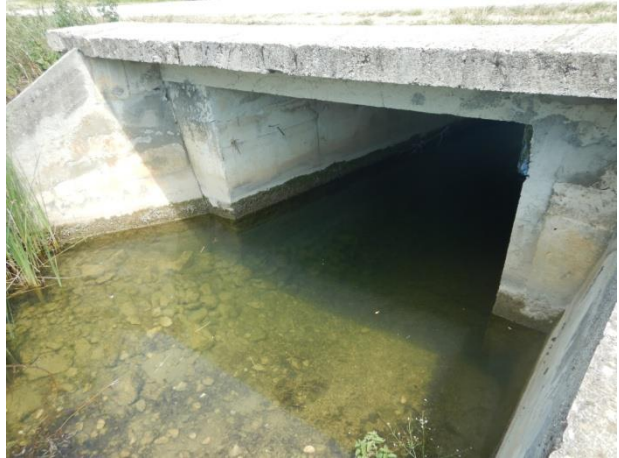
Slika 134.1b: Protok je usporen

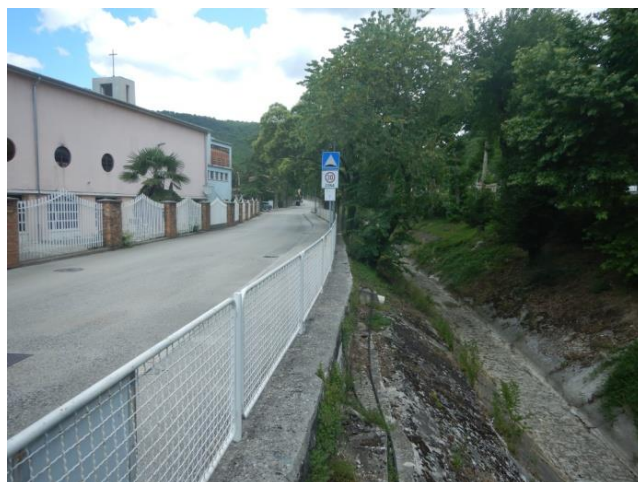
Slika 136.1c: Dio obale je u potpunosti utvrđen teškim materijalima, a zaobalje privedeno urbano-industrijskoj svrsi

Morfološki potencijal odsječka je loš. Korito tekućice je kanalizirano, u potpunosti izmijenjenog presjeka korita. Obale su pod snažnim utjecajem tvrdih materijala, umjerenog nagiba. Sediment je umjerenom izmijenjen. Priobalna drvenasta vegetacija se većim dijelom uklanja. Lateralno kretanje toka je u potpunosti ograničeno.

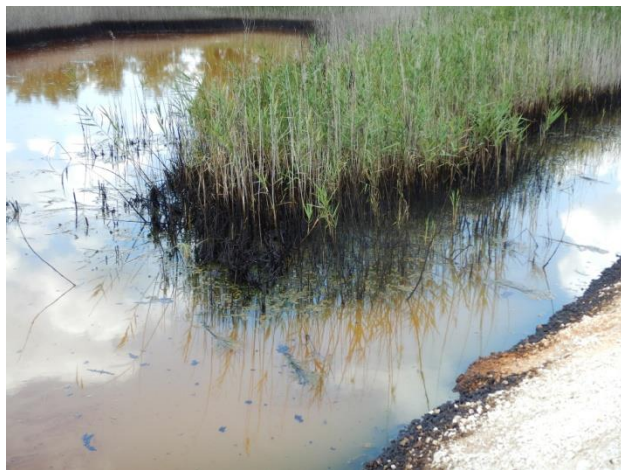
Slika 137.1a: "Mrtvi bazeni" prema tvornici vijaka "DIV"

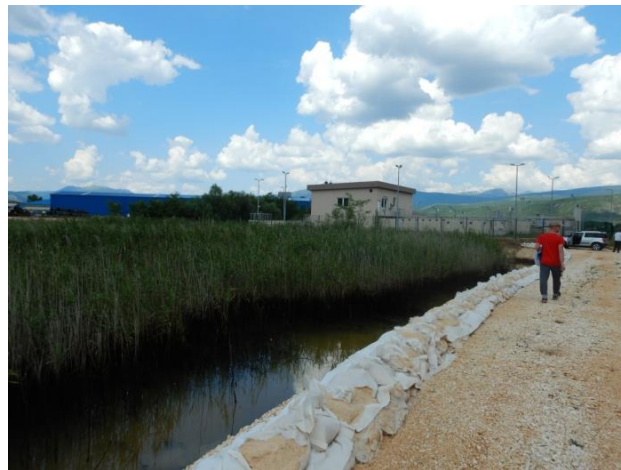
Slika 137.1b: Vreće pijeska na lokaciji na kojoj je nasip bazena nedavno puknuo

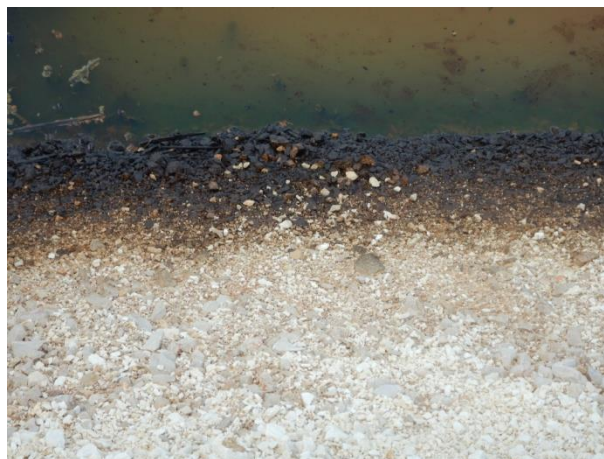
Slika 137.1d: Mulj i talog u bazenima

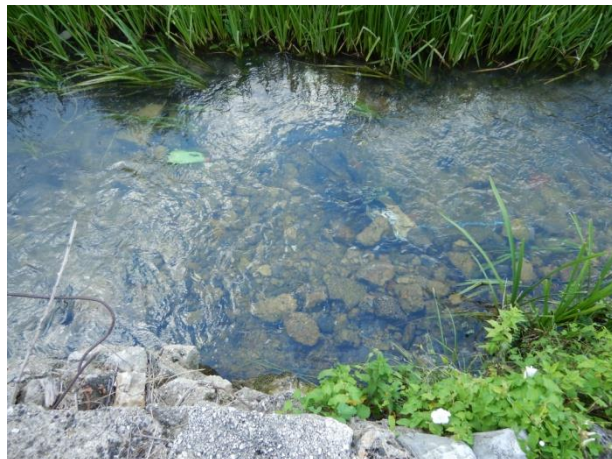
Slika 138.1b: Sediment u koritu je djelomično zmićen
kršjem s obale

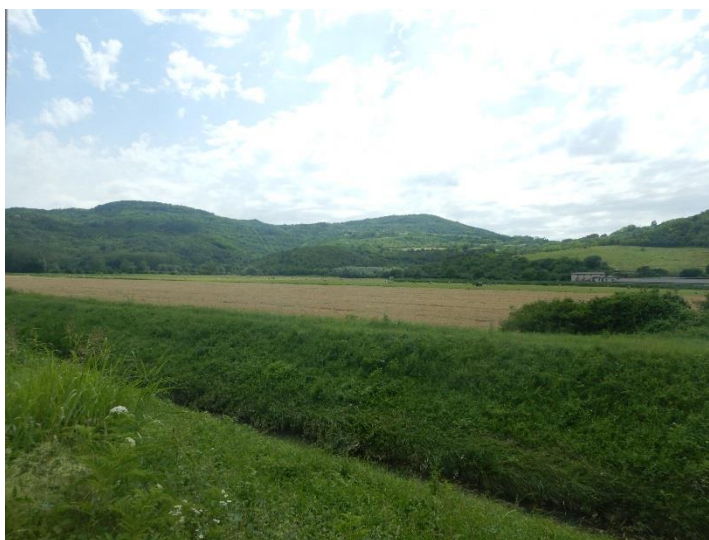
Slika 139.1c: Mufrin – Valenti - riparijska zona, obala i zaobalje

Morfološki potencijal odsječka je umjeren. Tekućica je kanalizirana, u velikoj mjeri izmijenjenog poprečnog presjeka korita.. Obale su pod snažnim utjecajem mekih materijala, blažeg nagiba. Sediment je prirodan. Priobalna drvenasta vegetacija se u potpunosti uklanja. Lateralno kretanje toka je u potpunosti ograničeno.

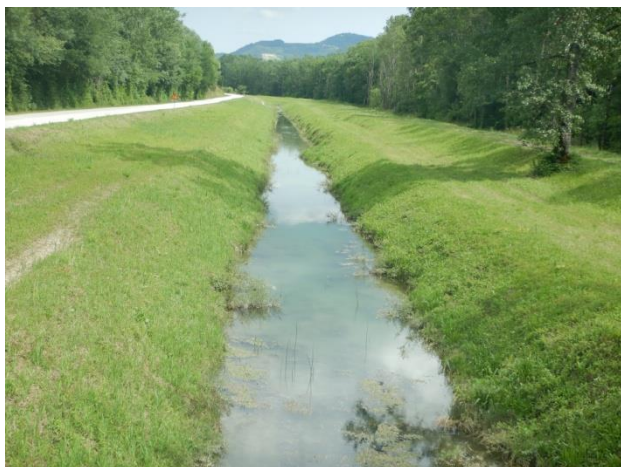
Slika 140.1a: Pogled na istraživani odsječak

Morfološki potencijal odsječka je loš. Geometrija korita je u potpunosti izmijenjena. Obale su pod snažnim utjecajem mekih materijala, umjerenog nagiba. Sediment je umjerenom izmijenjen. Priobalna drvenasta vegetacija se u potpunosti uklanja. Lateralno kretanje toka je u potpunosti ograničeno.

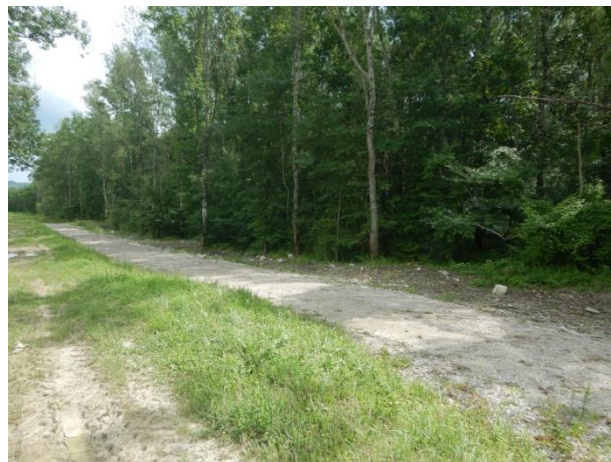
Slika 140.1b: U zaobalju prevladavaju listopadne šume

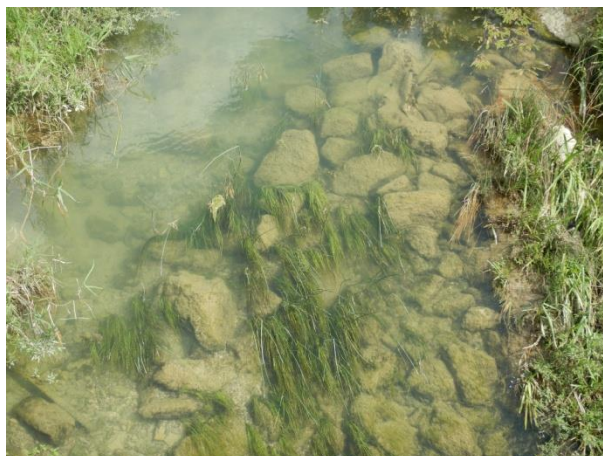
Slika 140.1c: Sediment i podloga

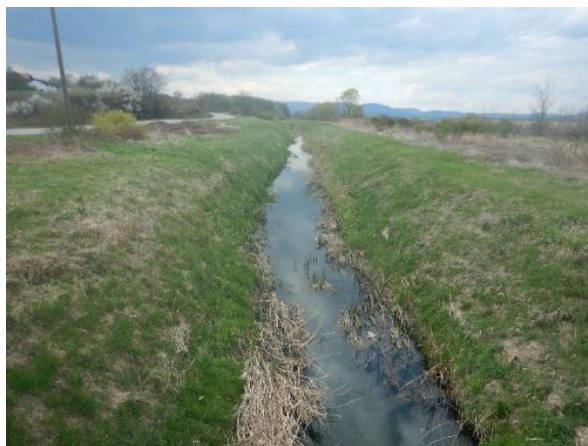
Slika 141.1a: Zelina – Početak istraživanog odsječka

Morfološki potencijal odsječka je loš. Korito je u potpunosti kanalizirano. Obale su znatno promijenjene, pod snažnim utjecajem mekih materijala, umjerenih nagiba, a drvenasta priobalna vegetacija se u potpunosti uklanja. Mogućnost lateralnog kretanja korita je u potpunosti ograničena.

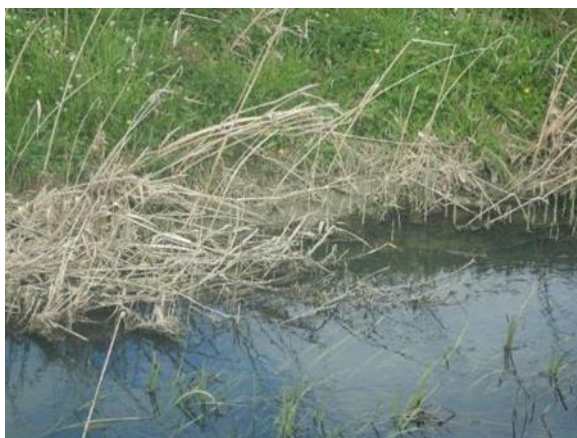
Slika 141.1c: Zelina – priobalna zona i profil obala

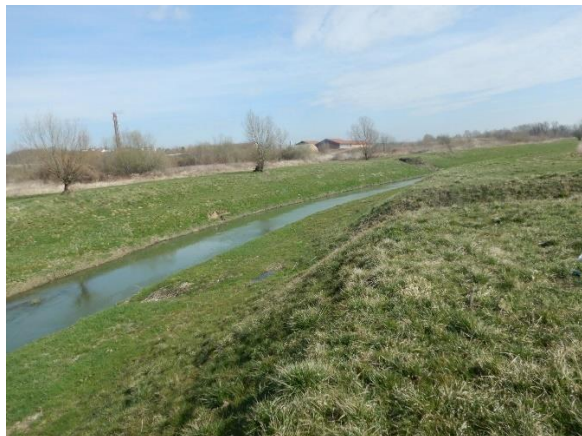
Slika 142.1a: Krapina, Bedekovčina- početak odsječka

Morfološki potencijal na odsječku je umjeren. Korito je u potpunosti kanalizirano. Priobalna drvenasta vegetacija je u potpunosti uklonjena. Stupanj lateralnog kretanja korita na odsječku je u potpunosti ograničen.

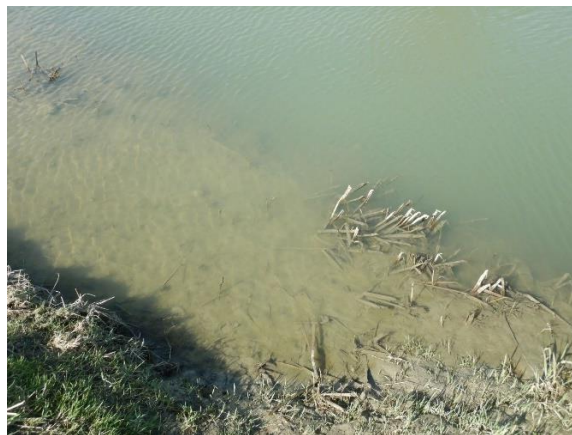
Slika 142.1b: Krapina, Bedekovčina- struktura sedimenta

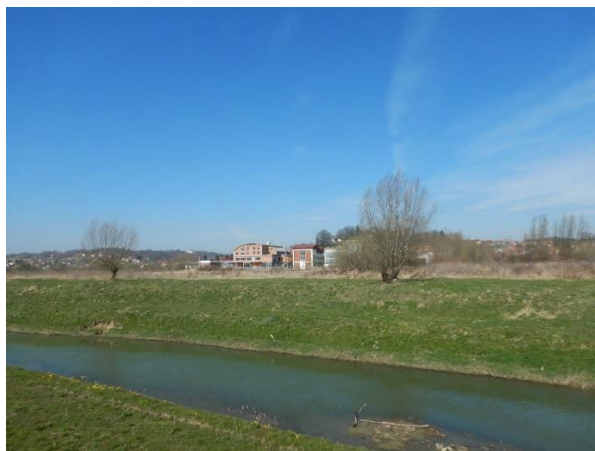
Slika 142.1c: Krapina, Bedekovčina- zaobalje vegetacija

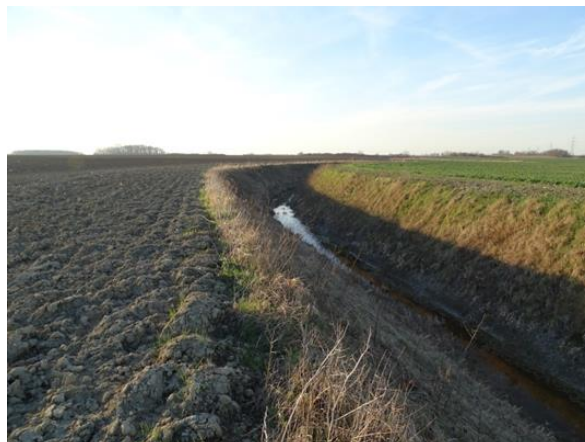
Slika 143.1b: Crni fok, Čepinska obilaznica – uzvodna
dionica odsječka: vodno tijelo, priobalna zona i
zaobalje

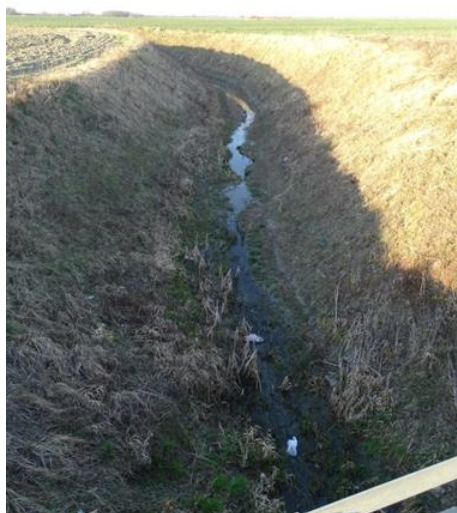
Slika 143.1c: Crni fok, Čepinska obilaznica –vodno tijelo i pokos obale

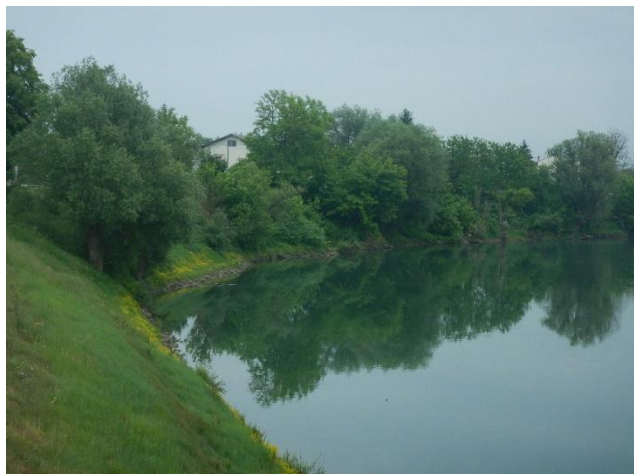
Slika 144.1a: Kupa, Vodostaj – istraživani odsječak

Morfološki potencijal odsječka je dobar. Obale su umjerenom promijenjene, dijelom obložene obaloutvdama. Priobalna vegetacija se većinom sastoji od drvenaste vegetacije. Stupanj lateralnog kretanja korita je neznatno ograničen.

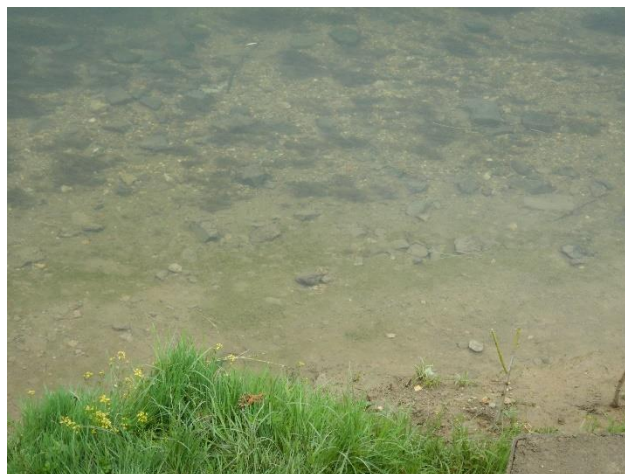
Slika 144.1b: Kupa, Vodostaj – struktura sedimenta

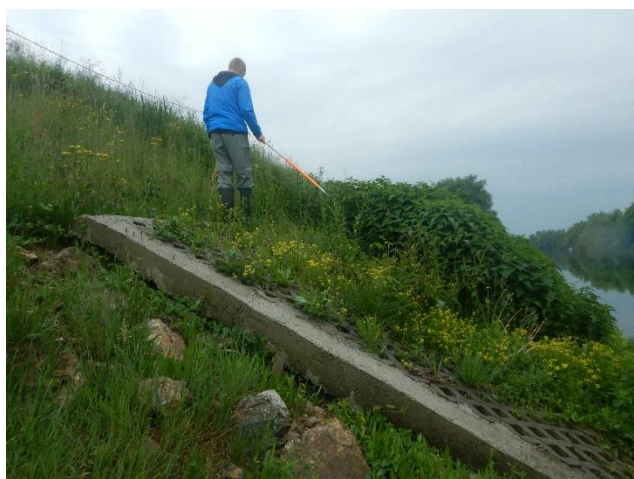
Slika 144.1c: Kupa, Vodostaj – sastav obala i priobalna vegetacija

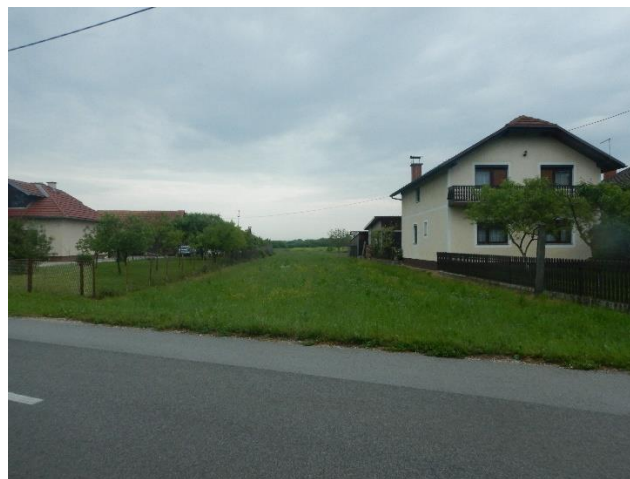
Slika 144.1d: Kupa, Vodostaj – zaobalje

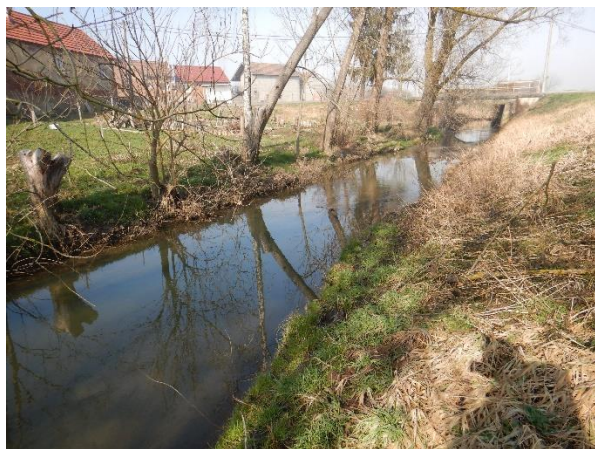
Slika 145.1a: Početak odsječka i zaobalje

Morfološki potencijal odsječka je vrlo dobar. Odsječak nije znatno promijenjen, odnosno u prirodnom je stanju. Geometrija korita nije promijenjena, a obale su blago promijenjene s lokalnim utjecajem obaloutvrda. Priobalna vegetacija se većinom sastoji od drvenaste vegetacije. Stupanj lateralnog kretanja korita je manjim dijelom ograničen.

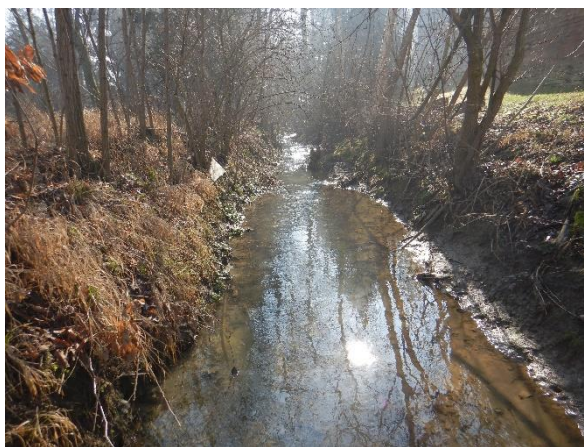
Slika 145.1b: Priobalna zona i korito

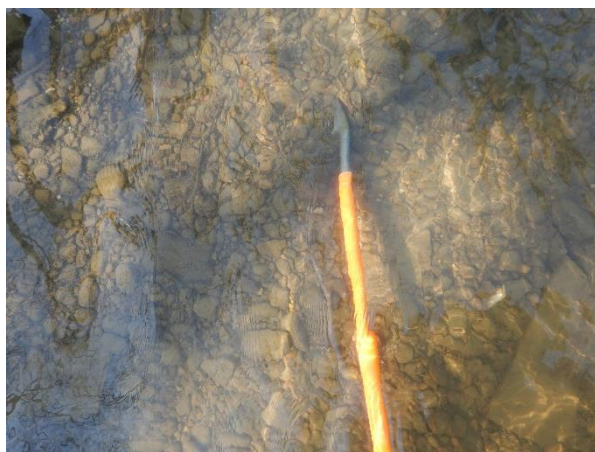
Slika 145.1c: Sediment u koritu
